事業用自動車事故調査報告書

〔重要調査対象事故〕

貸切バスの衝突事故（長野県佐久市）

平成31年1月21日

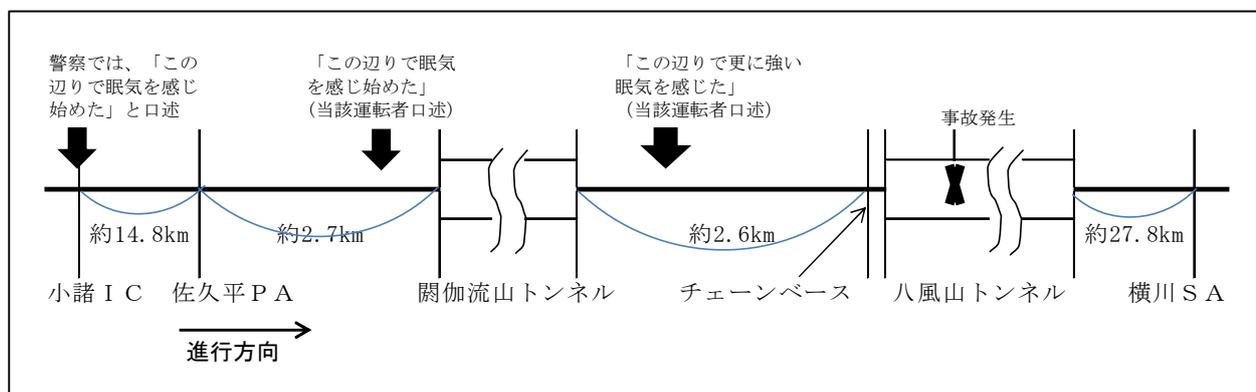
- 事故発生時刻の約 3 分前の 13 時 50 分頃、^{あかるさん} 関伽流山トンネルに入る手前で、多少の眠気を感じ始め、同トンネルから事故地点である八風山トンネルまでの間に、更に強い眠気を感じた。

図2 当該運転者が眠気を感じた位置（概略）

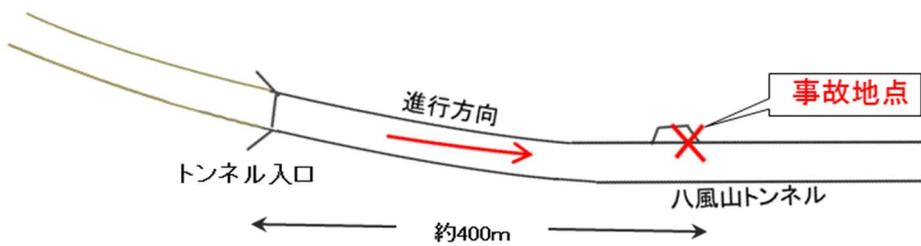
参考図 2 - 1 事故地点見取図

その後、当該車両は八風山トンネルに進入するが、緩やかな左カーブから直線路になった地点辺りから当該運転者が居眠り状態となったため、当該車両が左に寄っていることに気付かず、そのまま非常駐車帯出口側の側壁に衝突したものと考えられる（参考図2参照）。

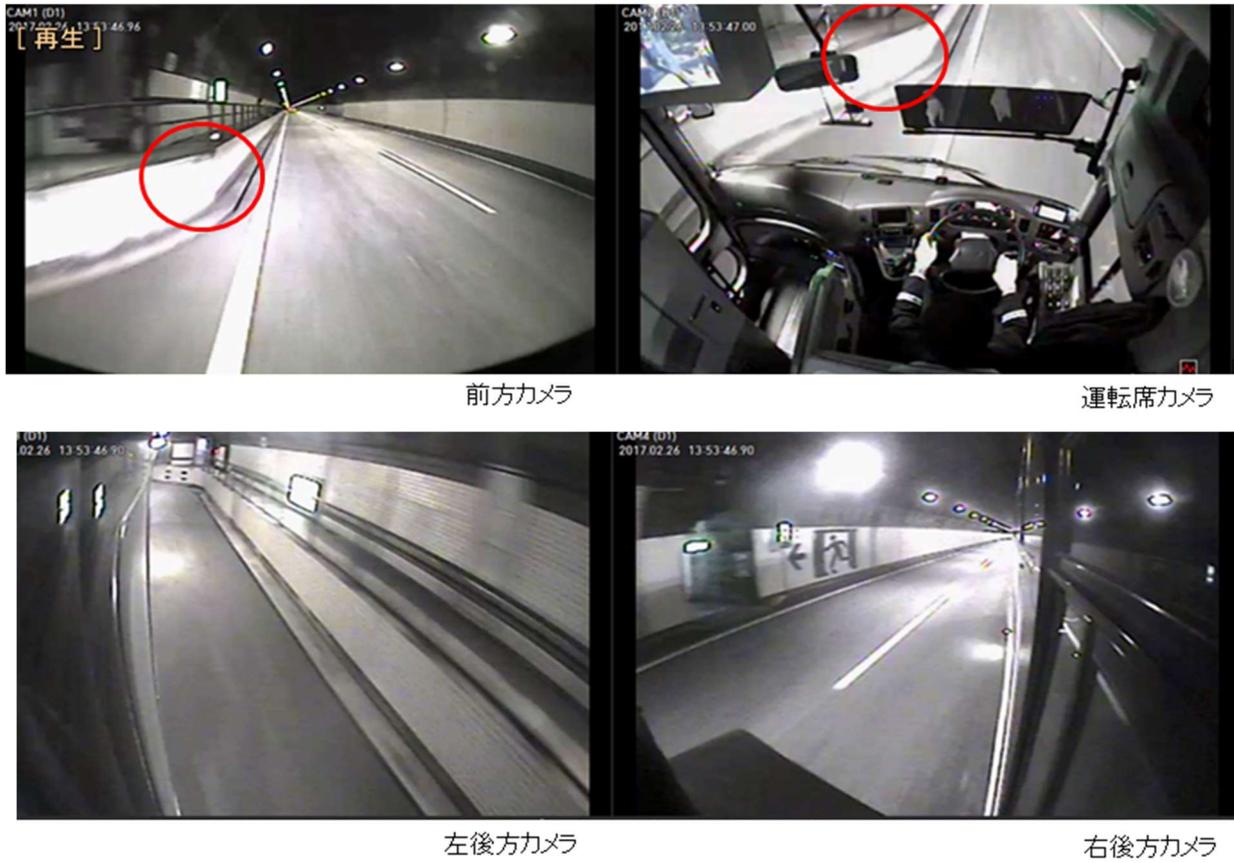
- ・左側方カメラの記録では、事故の約3～4分前に、当該車両が数回、第1通行帯左側の車道外側線に近付いたり、遠ざかったりしており、事故の約1分40秒～1分前においても、同様の走行を数回繰り返している。
- ・運転者席周辺カメラの記録によると、事故直前までは、当該運転者はゆっくりとした動作で正常なハンドル操作しているように見える。
- ・衝突直前は、非常駐車帯出口部の側壁に向かって、ドライブレコーダーに表示された速度計によると速度84km/hのまま減速せずに走行している。この時当

該運転者のハンドルを握る手は止まったまま動いていない。衝突後、当該車両は衝突の反動で第1通行帯から第2通行帯に進行し、当該運転者がハンドルを操作して第1通行帯に戻し、衝突の15秒後にゆっくり停止させている。

参考図 3 ドライブレコーダーの記録
衝突直前 (○は衝突地点)

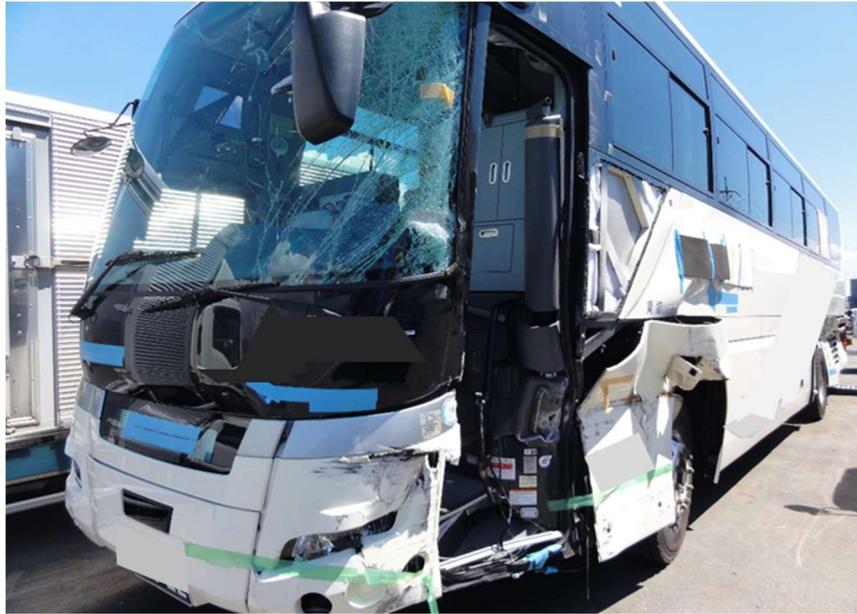
写真 1 - 1 当該車両

- ・当該車両の初度登録年は、自動車検査証によると平成 25 年であり、事故前日までの総走行距離は、228,709km であった。
- ・当該車両は、トンネルの左側壁に衝突したことにより、車両前面左側を損傷、乗降扉脱落、左側面前方及び後方の一部車体を損傷した(写真 1-1～1-3 参照)。

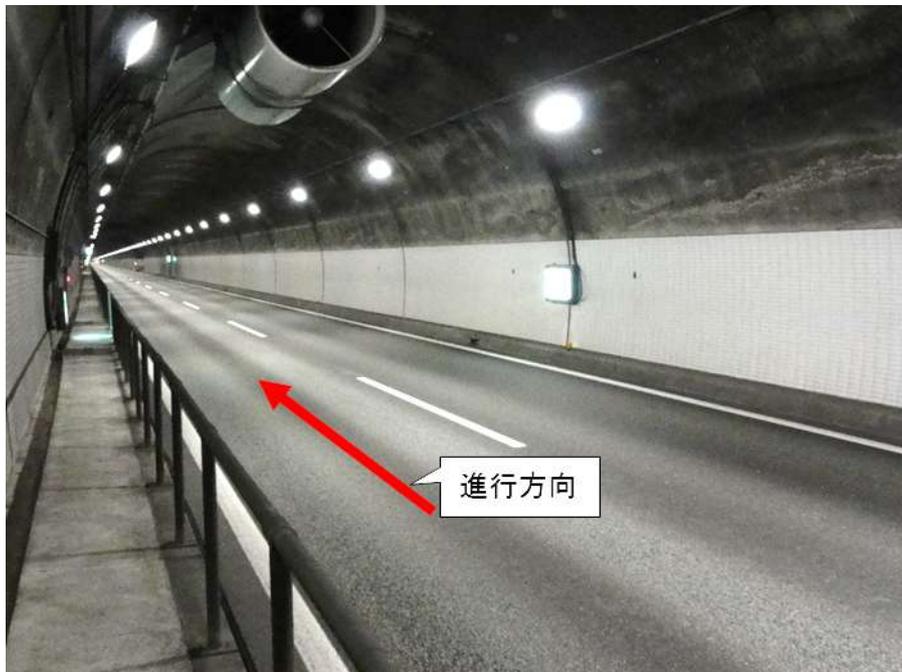
写真 2 - 1 事故地点手前約 130m

- ・事故地点は、上り勾配 (0.5%)、片側 2 車線で、緩やかな左カーブを過ぎてほぼ直線となった辺りにある。
- ・トンネル内には、車道の左側の 1 m 高い位置に監視員通路が設置されている (写真 2-1～2-4)。

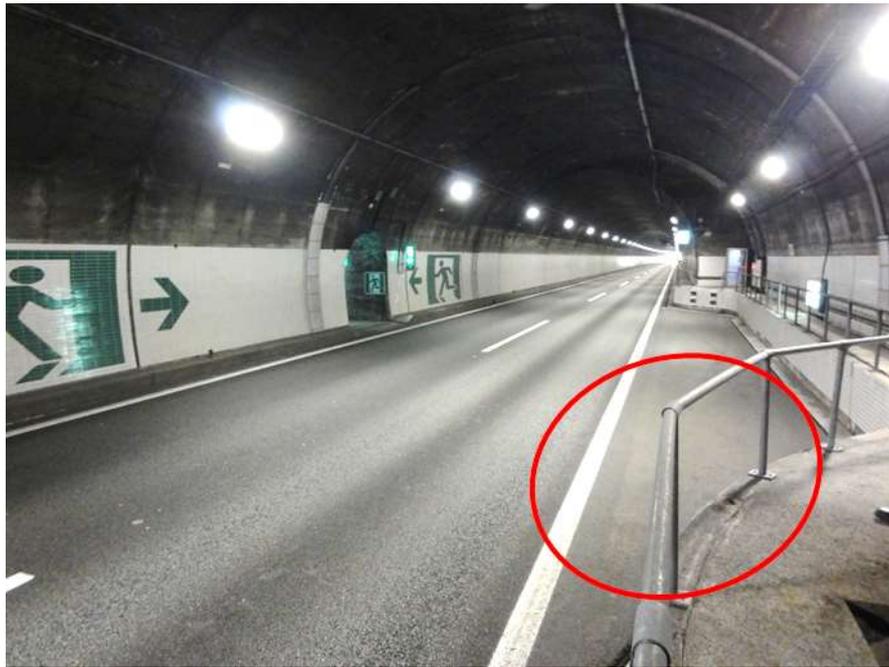
- ・事故地点は、八風山トンネル（トンネル全長 3,998m）の入口から約 400m 入った地点である。
- ・事故地点付近の道路の規制最高速度は 80km/h である。
- ・当該車両が衝突した左側壁付近の路面に、ブレーキ痕はなかった。
- ・事故により、トンネル内の左側壁と通路の手すり が 損傷していた。
- ・事故後、上信越自動車道佐久 I C から碓氷軽井沢 I C 間の上り線は、約 4 時間 通行止めとなった。
- ・事故当時、乗員乗客 21 名のうち、当該運転者及び乗客 18 名の計 19 名はシートベルトを着用しており、いずれも軽傷又は無傷であった。シートベルトを着

写真2-4 事故地点（トンネル入口方向を撮影）
（○は当該車両が衝突した手すり（交換後））
