改善箇所説明図

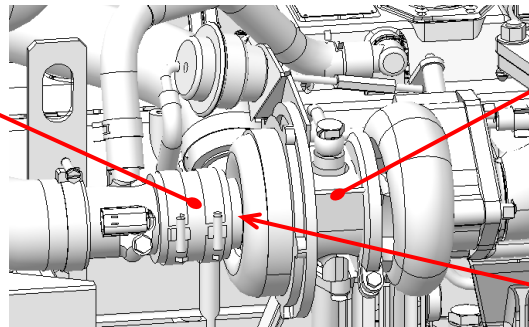
吸気ホース

ターボチャージャー

不具合発生箇所

刈取脱穀作業車のターボチャージャーへの吸気ホースにおいて、取付構造が不適切なため、振動により該当ホースが抜ける場合がある。そのため、そのままの状態で使用を続けると、エンジンの出力が低下し、最悪の場合、走行速度が出なくなるおそれがある。
