平成 31 年 2 月 7 日
住宅局 建築指導課

(株)レオパレス 21 が施工した共同住宅における 建築基準法に基づき認められている仕様への不適合について

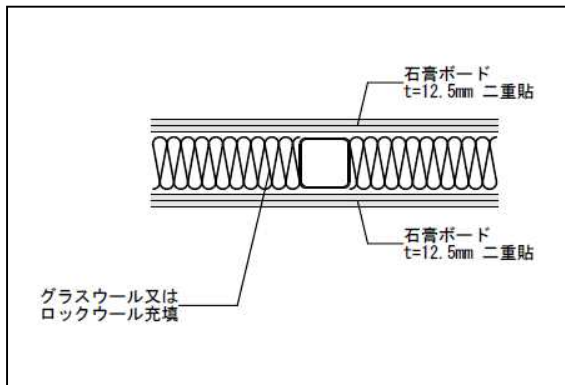
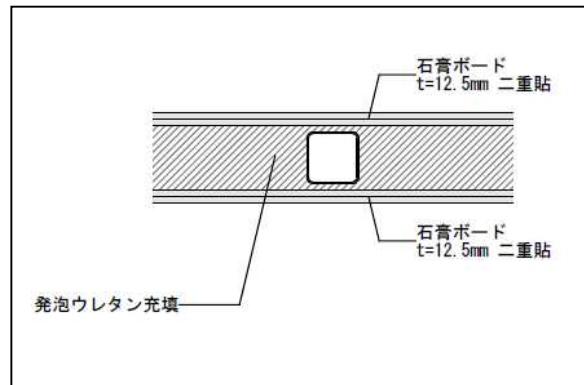
<図1 界壁>

①界壁について(別紙1図1)

- ・ 不適合は、界壁の内部に「発泡ウレタン」が充填されており、昭和 45 年建設省告示第 1827 号(遮音性能)に規定する仕様の一つである「グラスウール又はロックウール」と異なるものであること
- ・ 不適合が確認されたのは、平成 8 年 6 月 12 日～平成 13 年 9 月 17 日に着工の 771 棟^{※3}であること

④同社は、今回の不適合に対する是正方法として、法定仕様に適合させるための改修等を行う方針であること。

- ・法定仕様に適合しない界壁、外壁及び天井について、所有者等関係者と調整の上、可及的速やかに改修等の対応を行うこと。
- ・また、同社が、平成 30 年 4 月 27 日及び 5 月 29 日に公表した共同住宅の界壁の不備についても、引き続き、調査を進め、所有者等関係者と調整の上、可及的速やかに改修等の対応を行うこと。

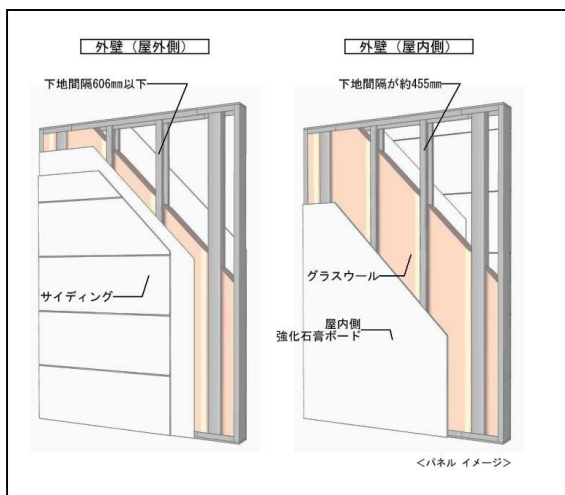
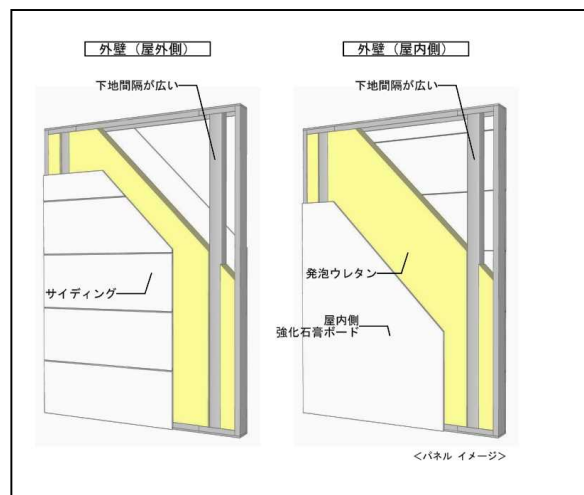
<図2 外壁>

②外壁について(別紙1図2)

- ・ 不適合は、1 時間準耐火構造、45 分準耐火構造又は防火構造の仕様の外壁とする必要があるにもかかわらず、外壁に用いるサイディングの取り付け方法や外壁の下地材の間隔等が、国土交通大臣認定(認定番号 1 時間準耐火構造: QF060BE-9225、45 分準耐火構造: QF045BE-9226、防火構造: PC030BE-9202)の仕様と異なるもの

であること

- ・ 不適合が確認されたのは、平成 8 年 6 月 12 日～平成 13 年 9 月 17 日に着工の 925 棟(うち、1 時間準耐火構造 302 棟、45 分準耐火構造 270 棟、防火構造 353 棟)^{※3}であること

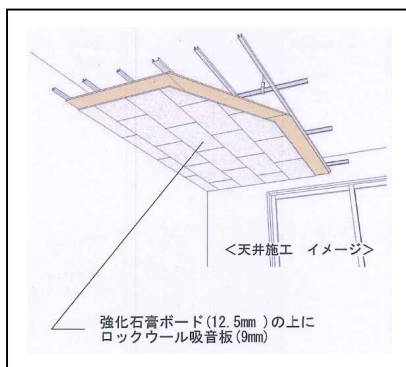
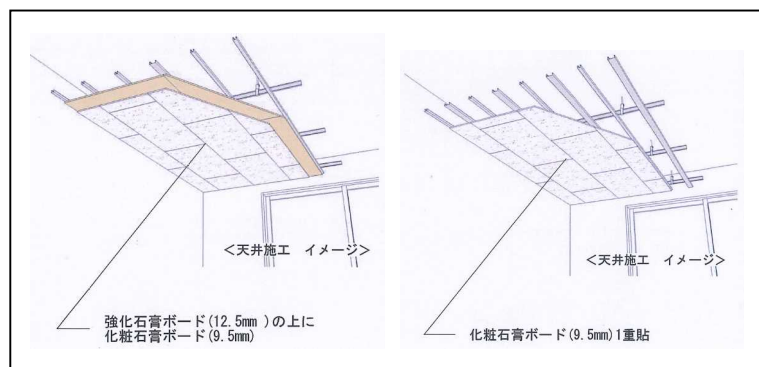
<図3 床を構成する天井>

③天井について(別紙1図3)

- ・ 不適合は、1 時間準耐火構造の仕様の床とする必要があるにもかかわらず、床の直下の天井が、「強化せっこうボード 12.5mm と化粧せっこうボード 9.5mm」又は「化粧せっこうボード 9.5mm」となっており、平成 27 年国土交通省告示第 253 号(1 時間準耐火構造)に規定する仕様の一つである「強化せっこうボード 12mm 以上とロックウール吸音板 9mm 以上」と異なるものであること
- ・ 不適合が確認されたのは、平成 8 年 3 月 16 日～平成 13 年 1 月 22 日に着工の 641 棟^{※3}であること
