# ①改善箇所説明図

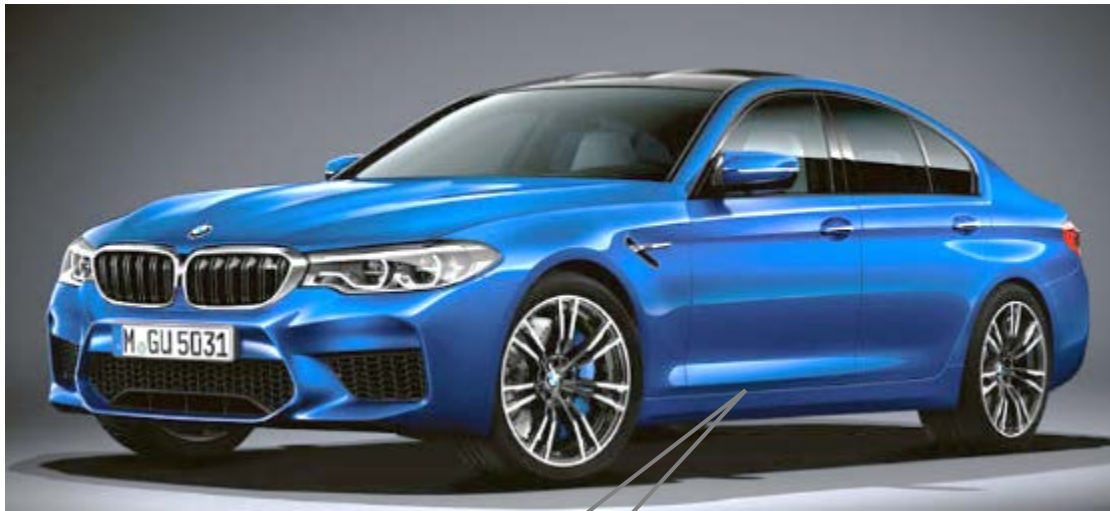
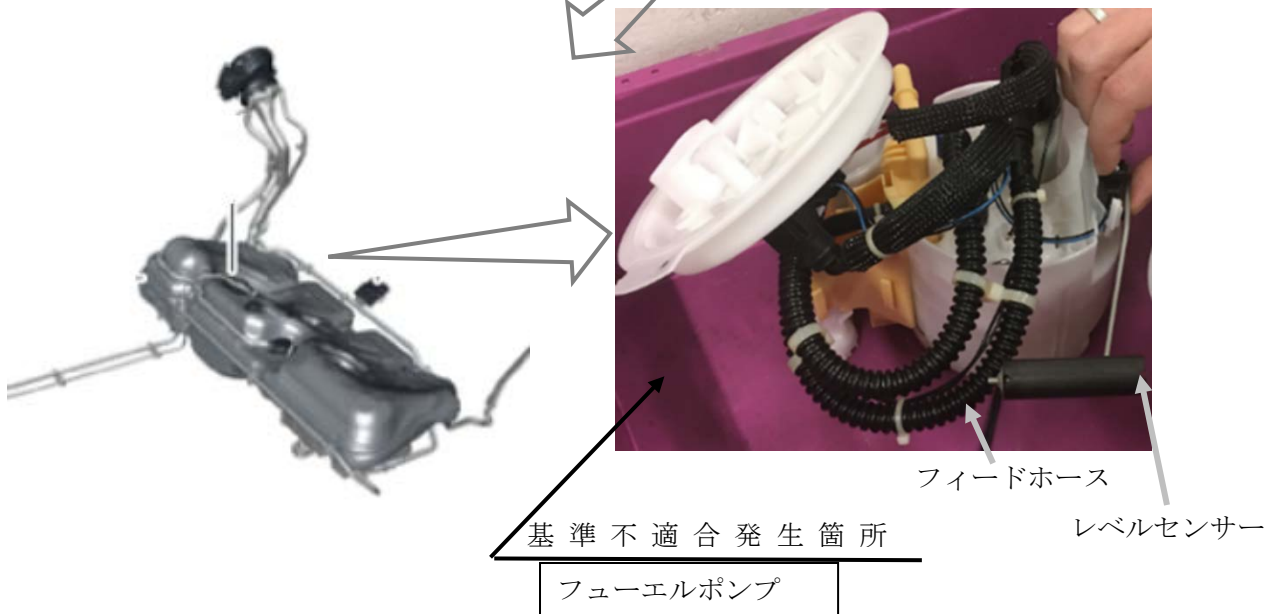
フューエルタンク内のフューエルポンプの取り付けが不適切なため、レベルセンサーがフィードラインに干渉することがある。そのため、燃料の残量が正しく測定できず、メーターパネルの燃料残量が実際の燃料残量より多く表示された場合、ガス欠しエレストするおそれがある。

全車両、フューエルポンプのフィードラインの取り付けを修正する。

識別：左フロントドア ロアヒンジ取り付けボルト（下側）の頭に白ペンを塗布する。
