改善箇所説明図

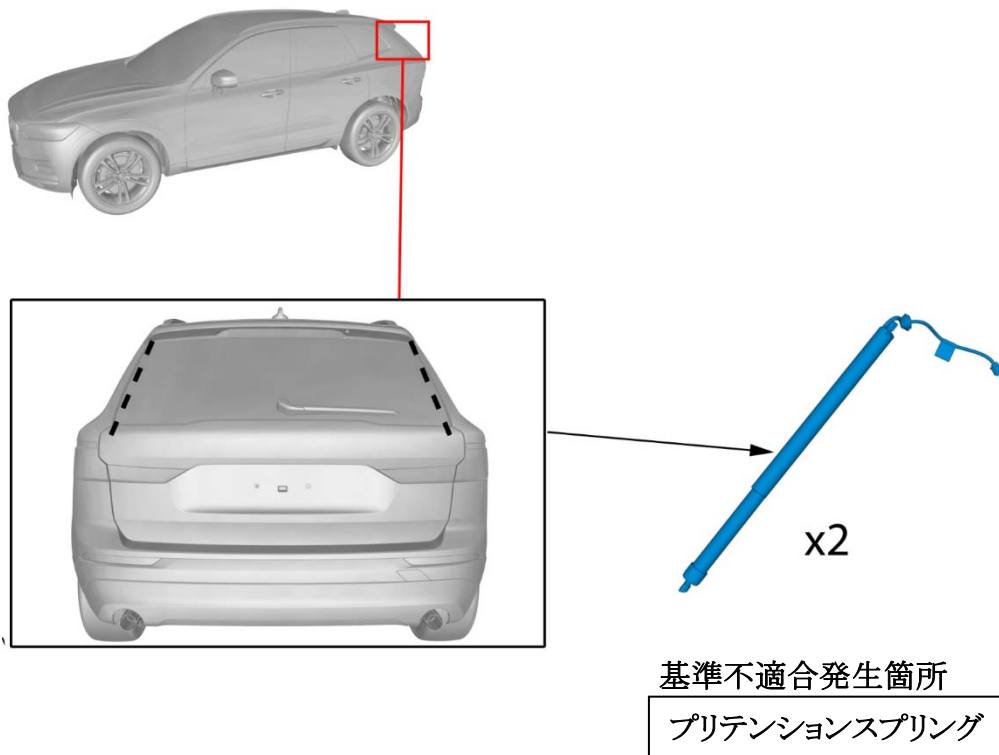
電動テールゲートにおいて、プリテンションスプリングのアウトチューブを固定しているクリップの強度が不足しているため、氷結等によりアウトチューブの作動が妨げされた際に当該クリップが破損することがある。そのため、アウトチューブの位置がずれ、プリテンションスプリングが折損し、最悪の場合、スプリングが飛散して負傷するおそれがある。

全車両、電動テールゲートのプリテンションスプリングを対策品と交換する。
