改善箇所説明図①②

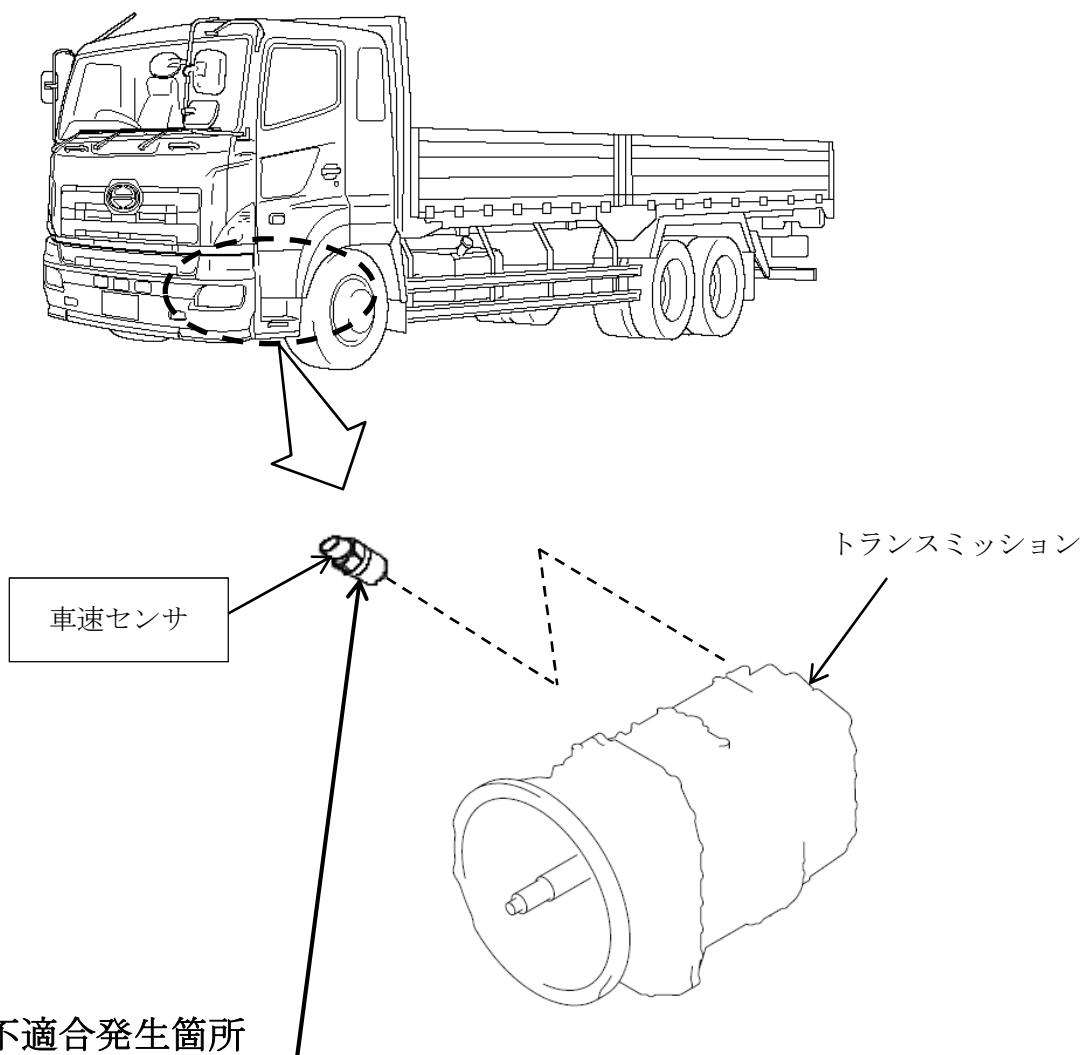
注： は交換する部品を示す。

動力伝達装置に組み込まれている車速センサにおいて、

- ① 内部基板部のハンダ量が不足しているため、使用過程でハンダ部に亀裂が発生するものがある。そのため、一時的にハンダ部が導通不良となり、警告灯が点灯し、速度計が指示不良となるおそれがある。
- ② 外部磁力に対する検討が不足していたため、鉄くずを積載するための電磁石等で動力伝達装置が一時的に磁化するとセンサ内部の磁界が乱れることがある。そのため、車速センサが出力できなくなり、警告灯が点灯し、速度計が指示不良となるおそれがある。

全使用者に当該不具合を周知し、不具合の申し出があった場合は車速センサを対策品に交換する。
また、一部の車両はエンジン制御用コンピュータを対策プログラムに書き換える。

識別：改善済車両にはネームプレートに黄色ペイントを塗布する。
