## 改善箇所説明図

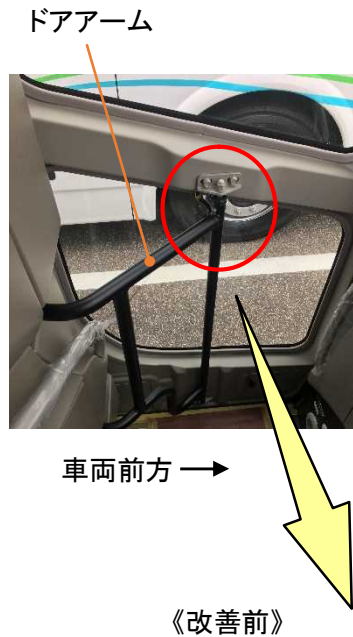
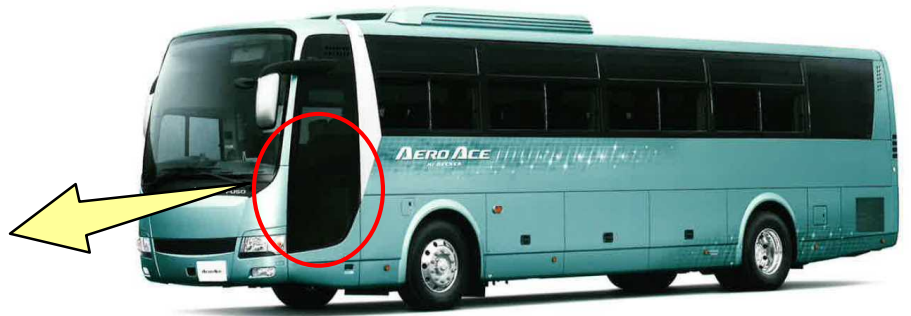
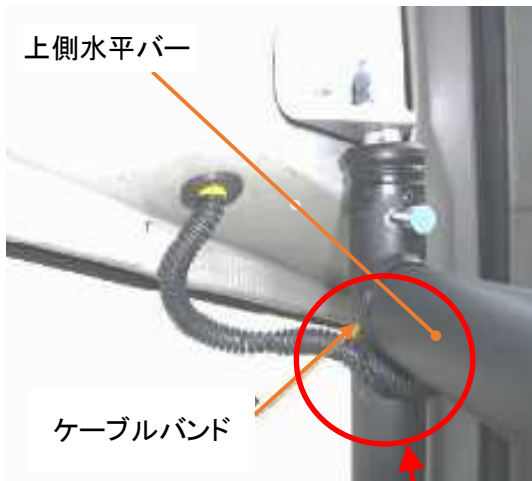
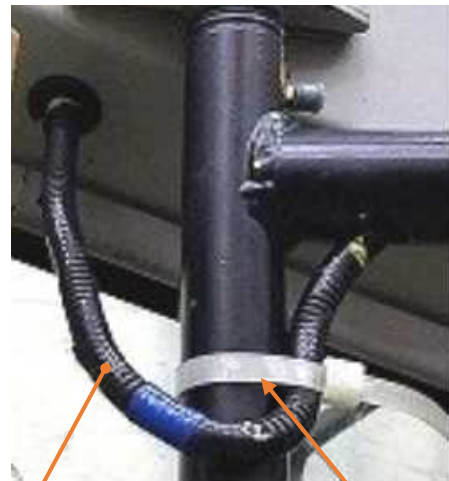
大型バスにおいて、オプション設定されているフロントドアガラスヒーターの配線の固定方法が不適切なため、ドア開閉時にアーム部（上側水平バー）の配線に局部的な曲げが生じるものがある。そのため、そのままの状態で使用を続けると、ドア開閉に伴って当該配線が繰り返し曲げられることで配線が断線し、発煙が生じるおそれがある。

全車両、暫定措置として、フロントドアガラスヒーター配線の固定方法を対策仕様に変更する。また、当該配線を点検し、不具合発生部に断線が認められた場合は当該配線を新品に交換する。

なお、対策が決定次第、恒久対策を実施する。

注：□ は不具合発生部に断線が認められた場合に新品と交換する配線を示す。
