改善箇所説明図

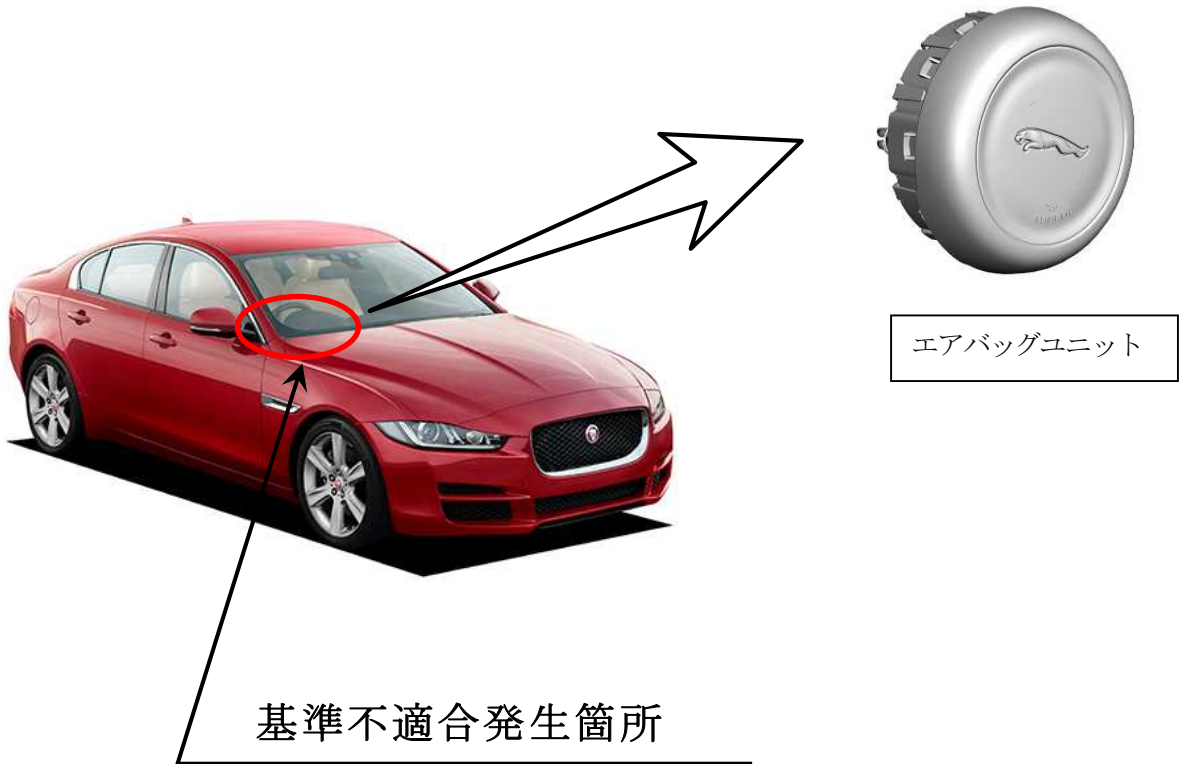
運転席用エアバッグのインフレーター（膨張装置）において、ガス発生剤の吸湿防止が不適切であった場合、高い湿度の環境下で温度変化を繰り返すと、ガス発生剤が劣化することがある。そのため、エアバッグ展開時にインフレーター容器が破損するおそれがある。

全車両、エアバッグユニットを対策品に交換する。なお、対策品の準備に時間を要することから、まずは全ての使用者に対しダイレクトメール等により連絡し、対策品の準備ができた段階で古い車両の使用者から再度連絡し、交換作業を行う。

助手席ドアチェックアームのボディ下側取付けボルトに白ペイントを塗布する。
