改善箇所説明図

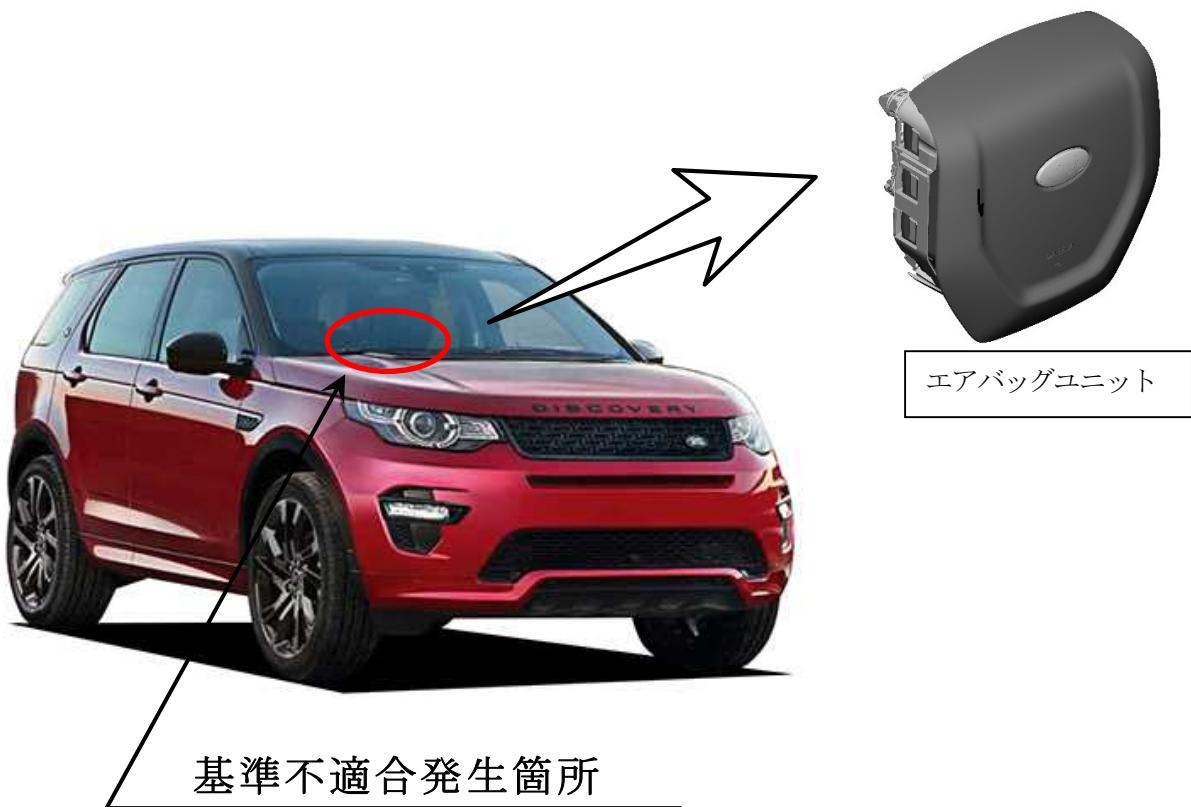
運転席用エアバッグのインフレータ（膨張装置）において、ガス発生剤の吸湿防止が不適切であった場合、高い湿度の環境下で温度変化を繰り返すと、ガス発生剤が劣化することがある。そのため、エアバッグ展開時にインフレータ容器が破損するおそれがある。

全車両、エアバッグユニットを対策品に交換する。なお、対策品の準備に時間が必要なことから、まずは全ての使用者に対してダイレクトメール等により連絡し、対策品の準備ができた段階で古い車両の使用者から再度連絡し、交換作業を行う。

助手席ドアチェックアームのボディ下側取付けボルトに白ペイントを塗布する。
