改善箇所説明図

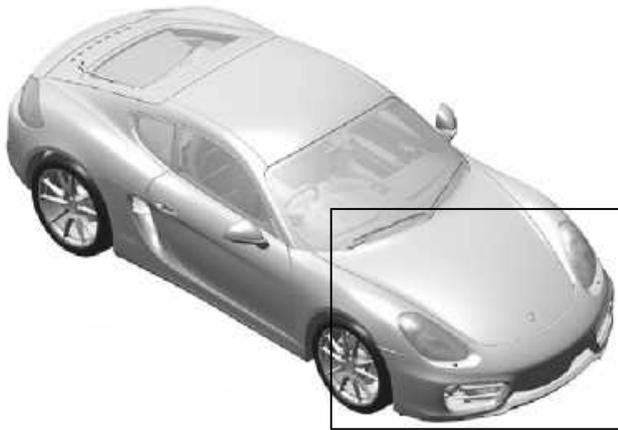
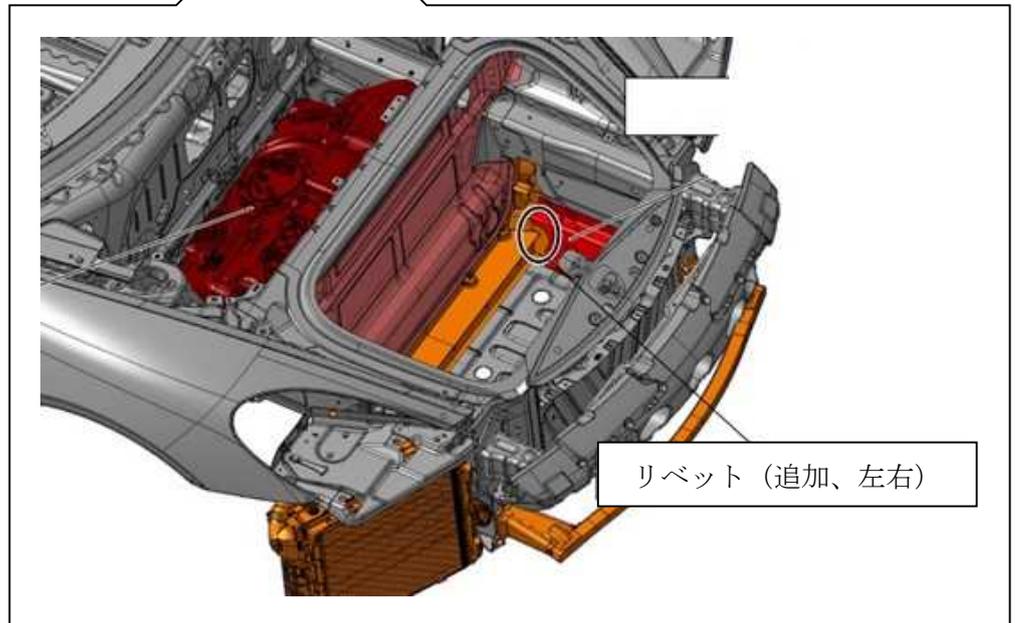
基準不適合発生箇所

車体製作時の溶接行程において、公差の設定が不適切なため、車体前部の強度が担保できていないものがある。そのため、前面衝突時に衝撃が吸収できず、燃料が漏れるおそれがある。

全車両、車体前部の指定の位置にリベットを追加する。

識別： 改善済車両には車台番号打刻の左側に黄色ペイントを塗布する。
