改善箇所説明図

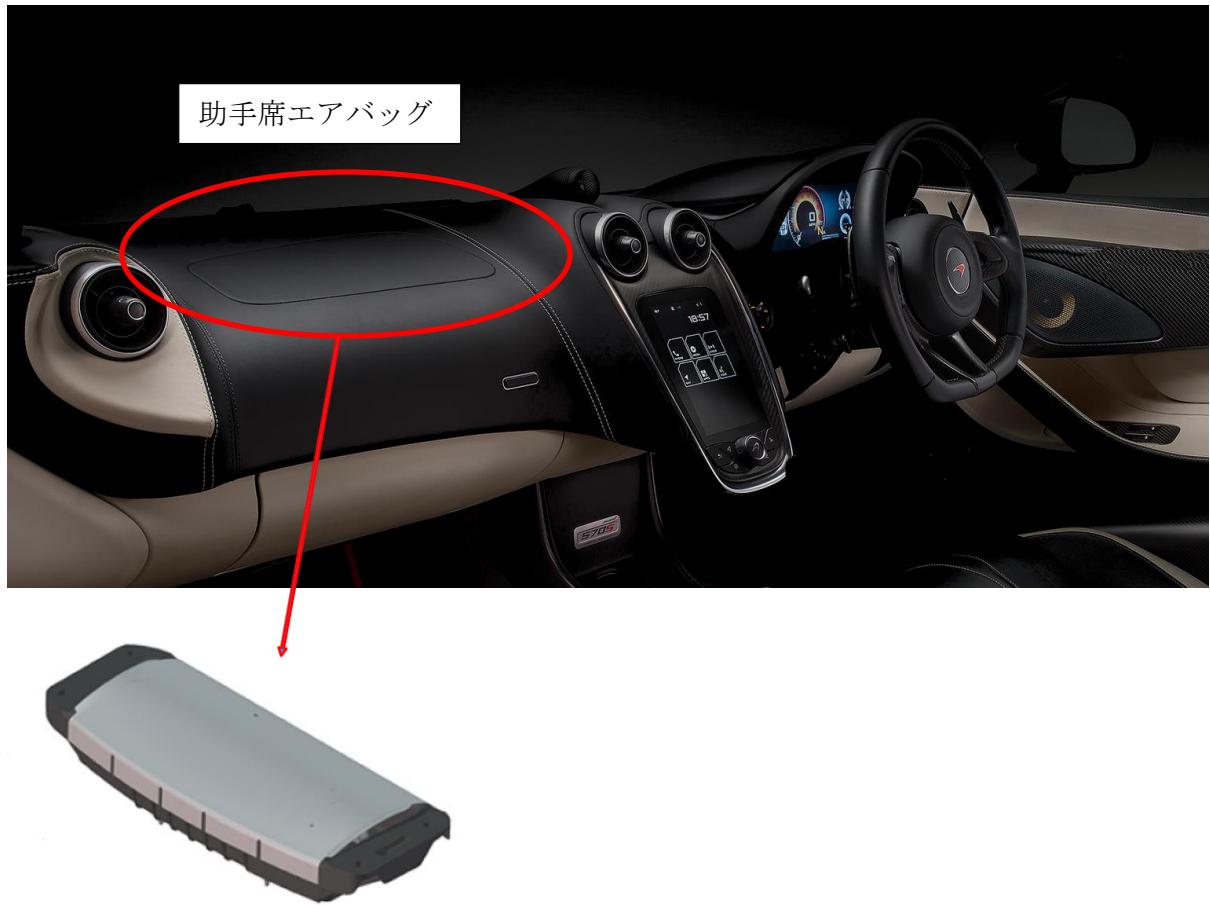
改善箇所

助手席用エアバッグのインフレータ(膨張装置)において、ガス発生剤の吸湿防止が不適切であった場合、高い湿度の環境下で大きな温度変化を繰り返すと、ガス発生剤が劣化することがある。そのため、エアバッグ展開時にインフレータ容器が破損するおそれがある。

全車両、助手席エアバッグユニットを対策品と交換する。
