## 改善箇所説明図

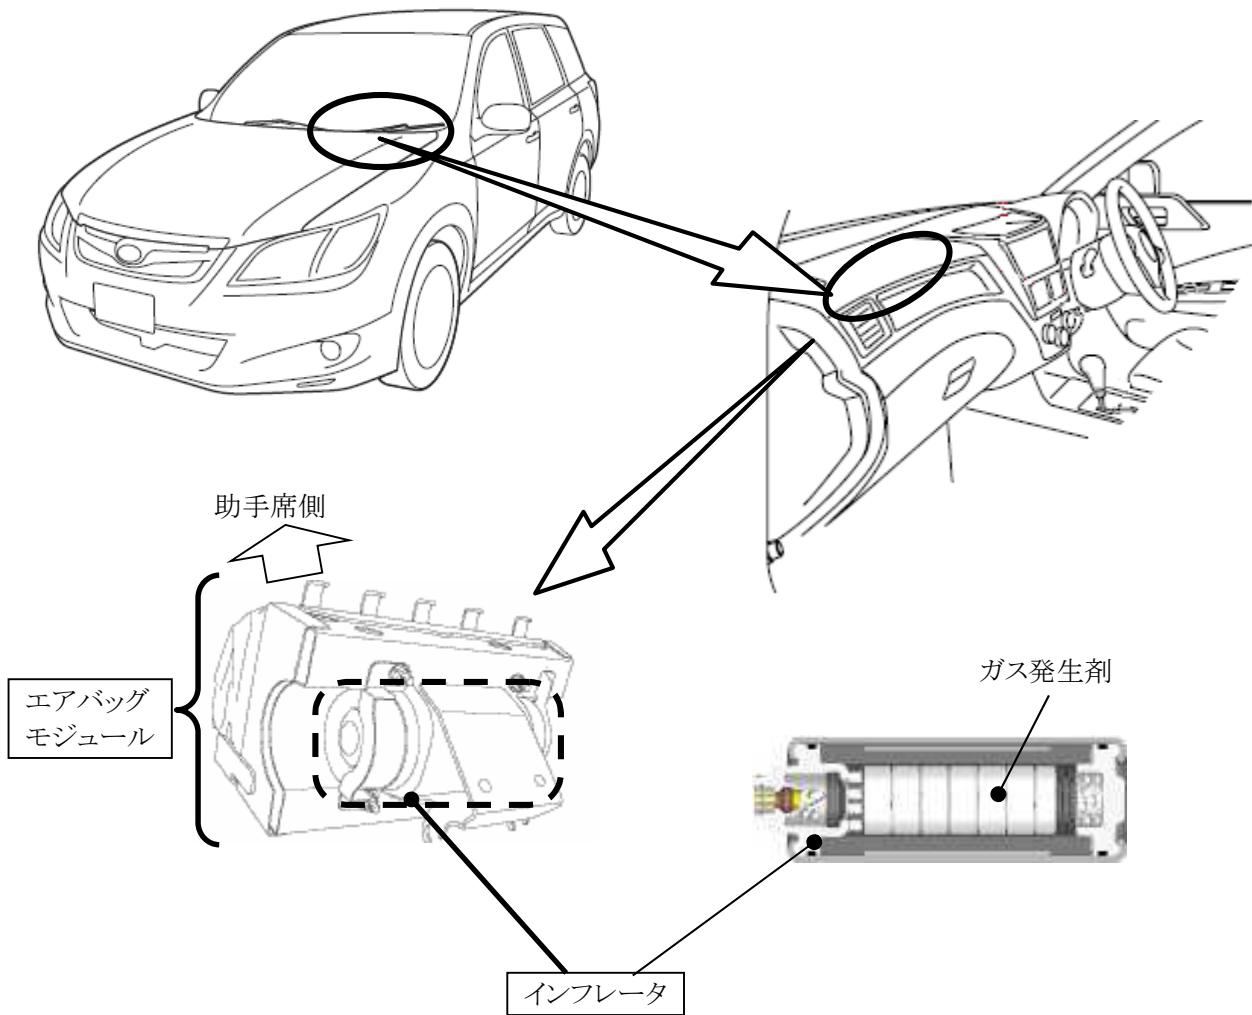
助手席用エアバッグのインフレータ(膨張装置)において、ガス発生剤の吸湿防止が不適切なため、温度および湿度変化の繰り返しによりガス発生剤が劣化することがある。このため、エアバッグ展開時にインフレータ容器が破損するおそれがある。

全車両、助手席用エアバッグインフレータまたはモジュールを対策品に交換する。

エンジンルーム内の左ストラット取付け部の前方に黄色ペイントを3箇所塗布する。
