改善箇所説明図

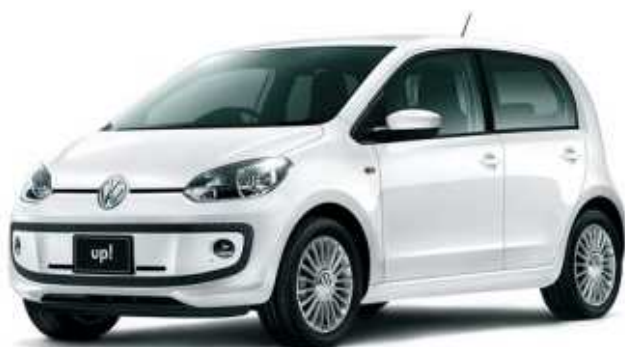
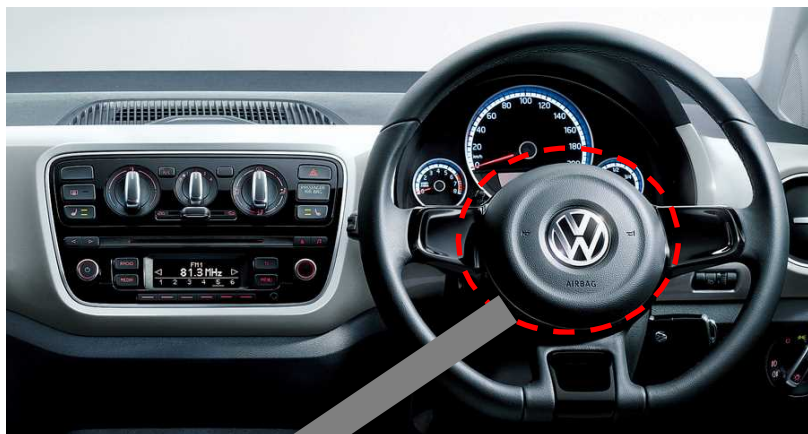
運転席用エアバッグのインフレーター（膨張装置）において、ガス発生剤の吸湿防止が不適切であった場合、高い湿度の環境下で大きな温度変化を繰り返すと、ガス発生剤が劣化することがある。そのため、エアバッグ展開時にインフレーター容器が破損するおそれがある。

全車両、エアバッグインフレーターを確認し、該当するインフレーターであった場合には対策品に交換する。また、車両により搭載しているエアバッグのインフレーターの取付方法が異なるため、仕様に応じて以下の改善措置を行う。

- ①運転席用エアバッグインフレーターを対策品と交換する。
- ②運転席用エアバッグユニットを対策品と交換する。

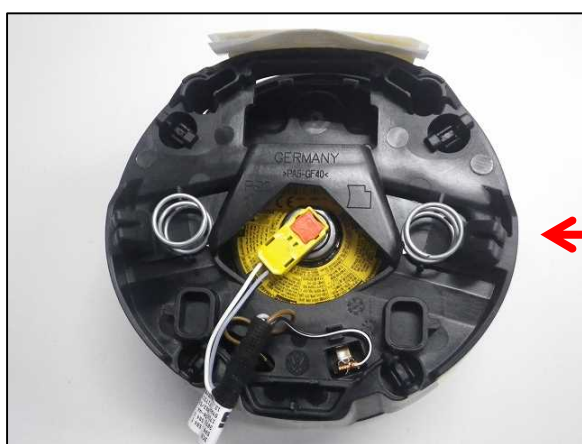
運転席エアバッグ（裏側）

不具合発生箇所
