改善箇所説明図

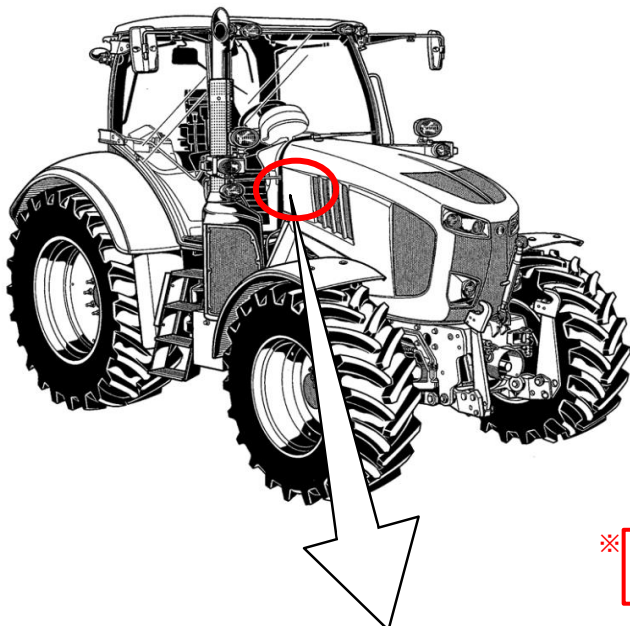
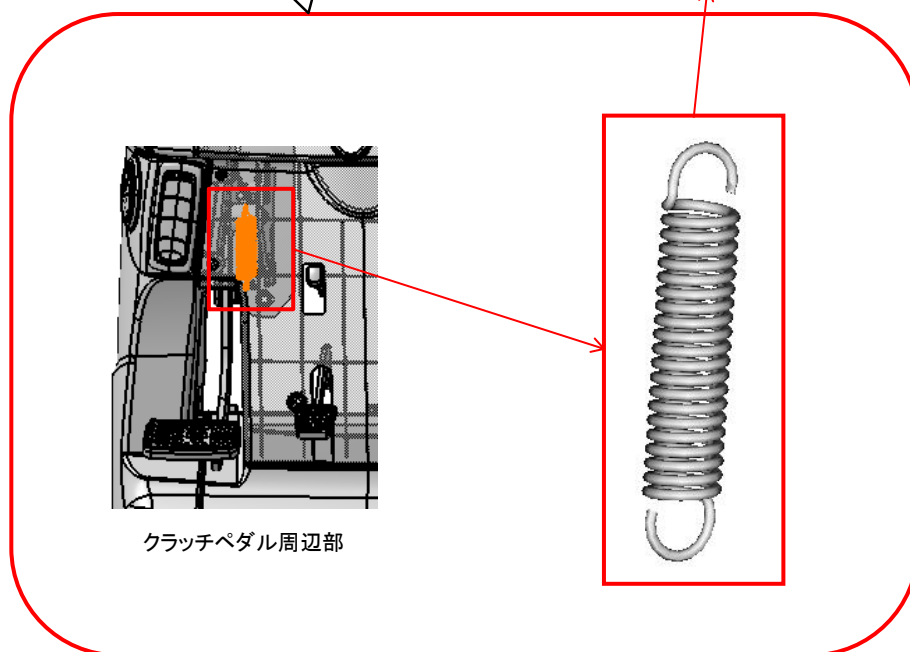
クラッチペダル周辺部

※ 基準不適合発生箇所
(クラッチペダル戻しスプリング)

農耕トラクタのクラッチペダル戻しスプリングにおいて、当該スプリングのフック部の強度が不足しているため、フック部が折損することがある。そのため、クラッチが常時切れた状態となり、走行できなくなるおそれがある。

全車両、クラッチペダル戻しスプリングを対策品に交換する。
