# 改善箇所説明図

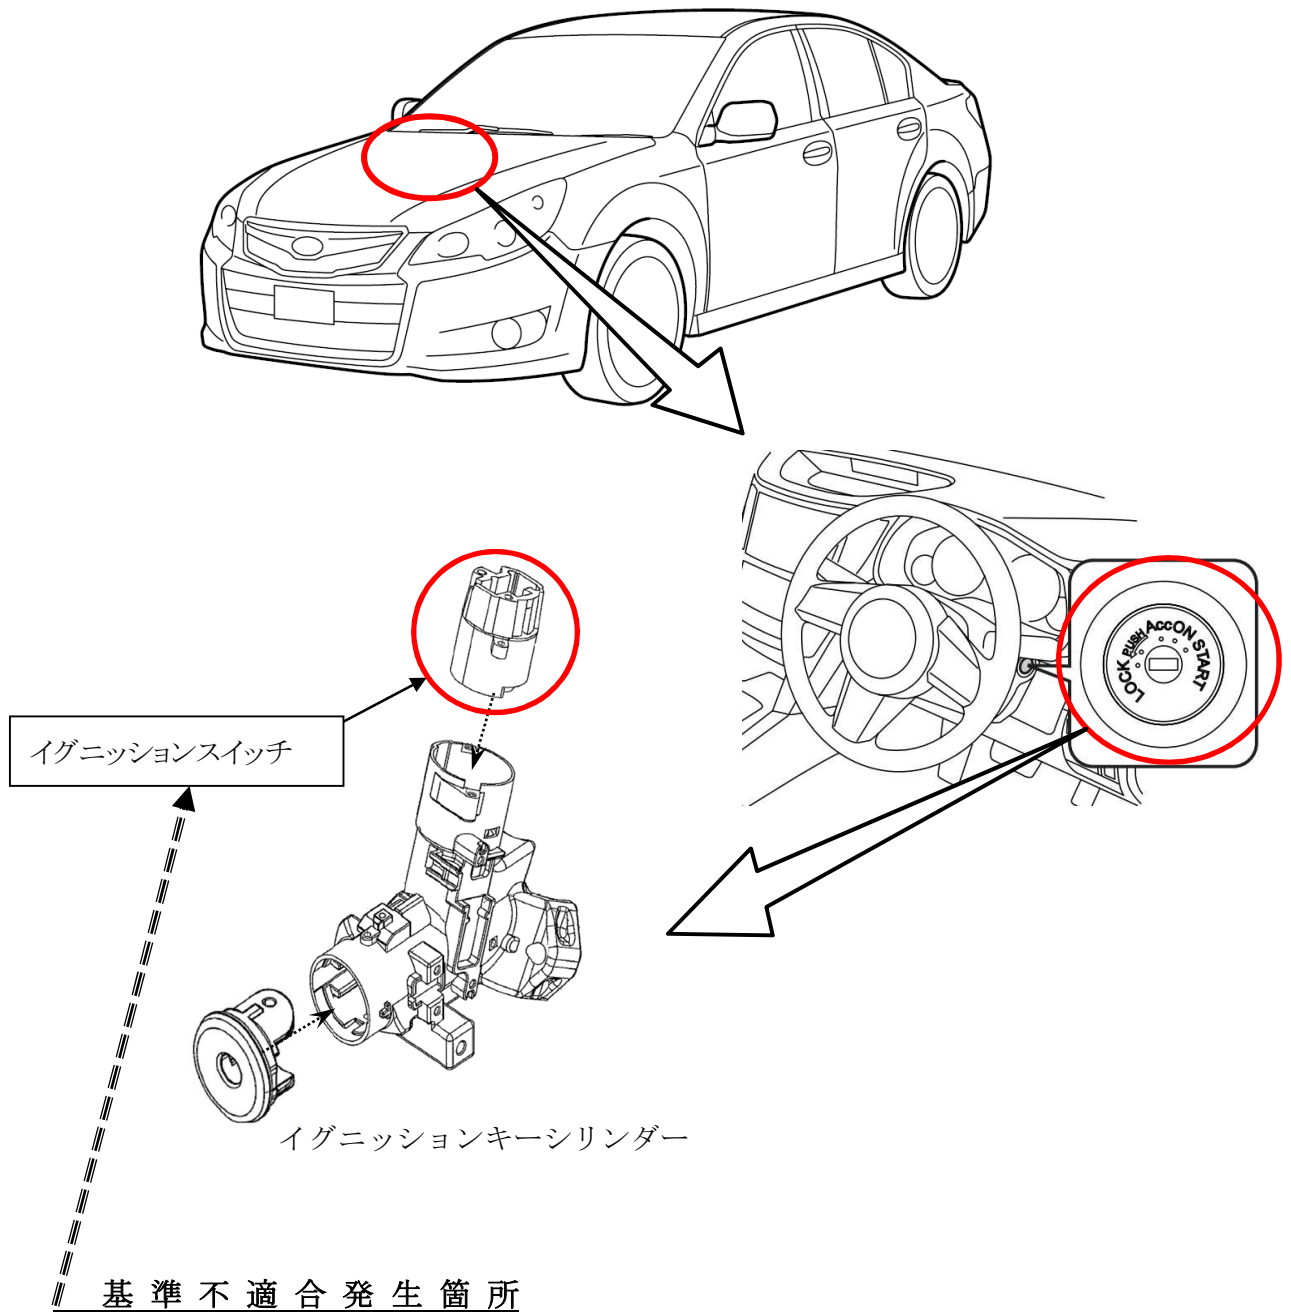
イグニッションスイッチのポジション保持用スプリングにおいて、成形設備のメンテナンスが不適切なため、成形時に傷がついたものがある。そのため、イグニッションキー操作の繰り返しによって当該スプリングが破損し、イグニッションキーに多数のキーホルダー等の重量物を装着していると、走行中の振動等によりイグニッションキーがON位置以外に回転し、車両電源が断たれてエンジンが停止するおそれがある。

全車両、イグニッションスイッチを点検し、対象の製造ロット品についてはイグニッションスイッチを良品と交換する。

運転席ドアチェッカー取付けボルト頭に黄色ペイントを塗布する。
