# 改善箇所説明図

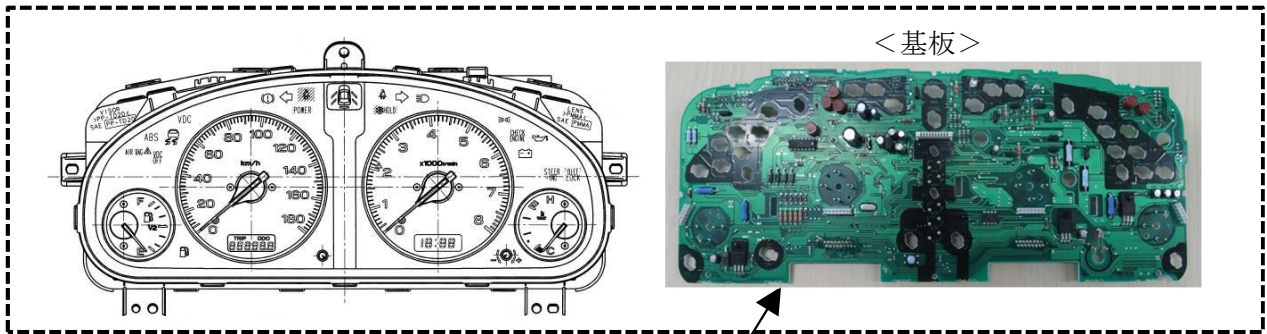
## 基準不適合発生箇所

コンビネーションメータにおいて、回路構成が不適切なため、車室内が長い間湿気にさらされると、メータ基板で結露が発生し、電源回路部がショートすることがある。そのため、メータ基板から発煙し、最悪の場合、火災に至るおそれがある。

**改善内容**  
全車両、コンビネーションメータ基板の電源回路部を清掃し、防湿材コーティング処置を行う。
