改善箇所説明図

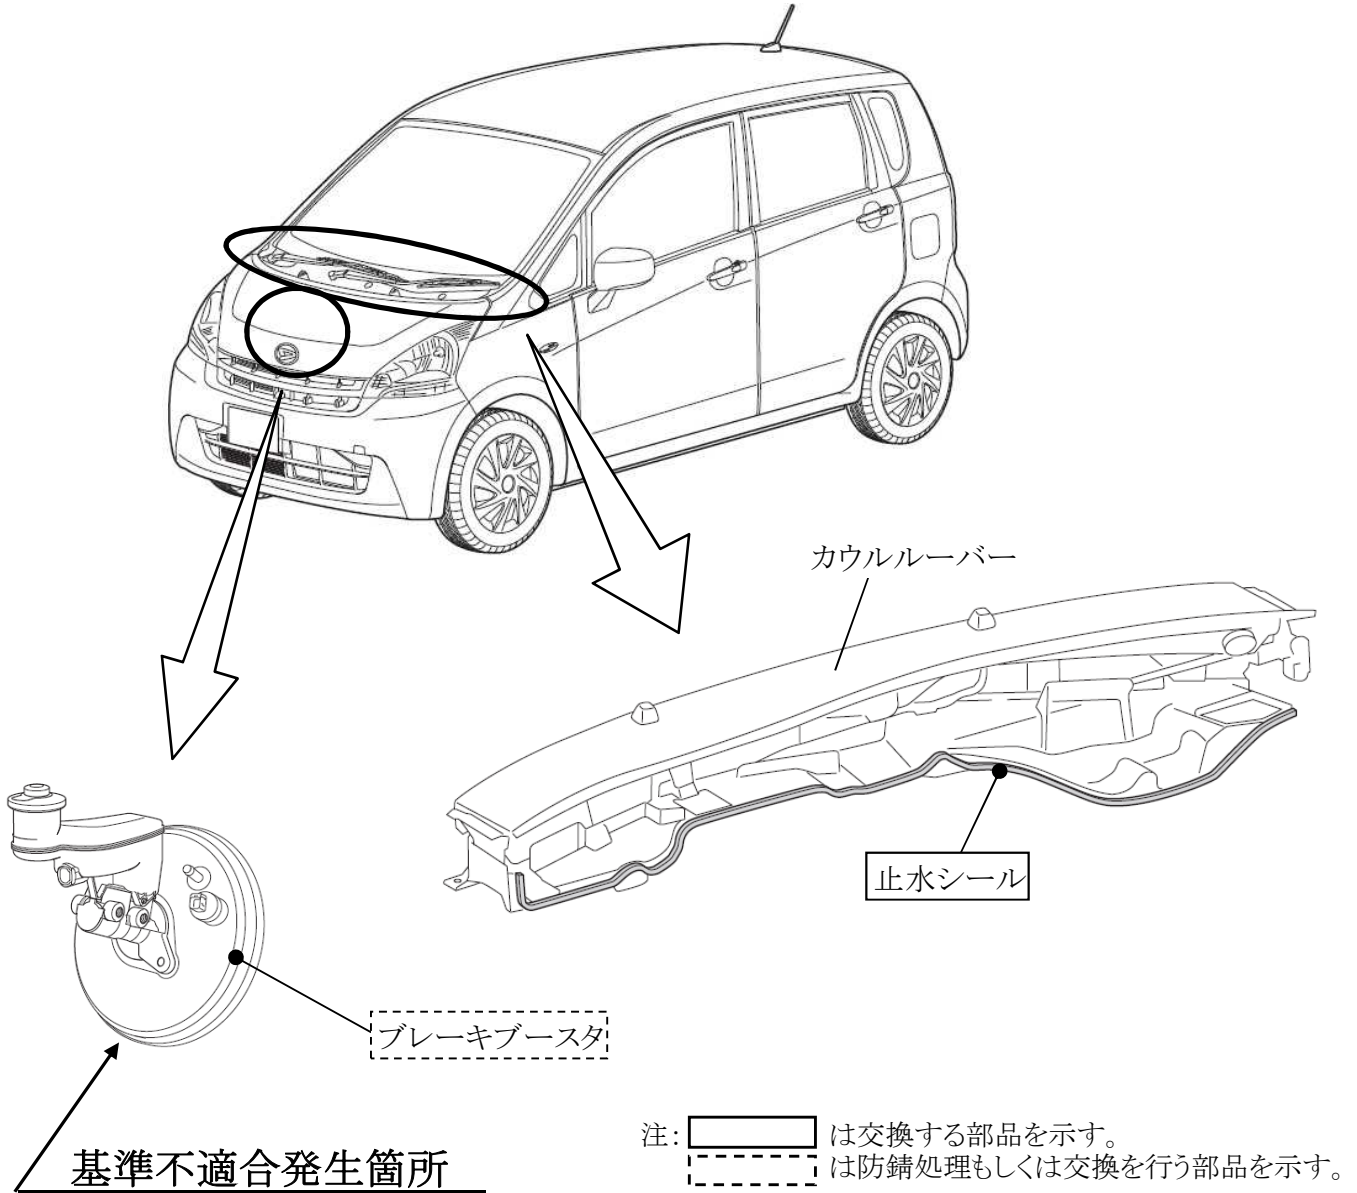
カウルルーバーとダッシュパネルの合わせ部の止水処理が不適切なため、雨水等がブレーキブースタに滴下するものがある。そのため、ブレーキブースタに錆が発生し、そのままの状態で使用を続けると、錆が早期に進行して、最悪の場合、ブレーキブースタに穴があき、ブレーキペダルの操作力が増大し、制動距離が長くなるおそれがある。

全車両、カウルルーバーとダッシュパネルの合わせ部の止水シールを対策品に交換する。また、ブレーキブースタを点検し、錆が進行しているものについては、ブレーキブースタを新品に交換する、錆が進行していないものについては、ブレーキブースタに防錆処理を施す。
