改善箇所説明図

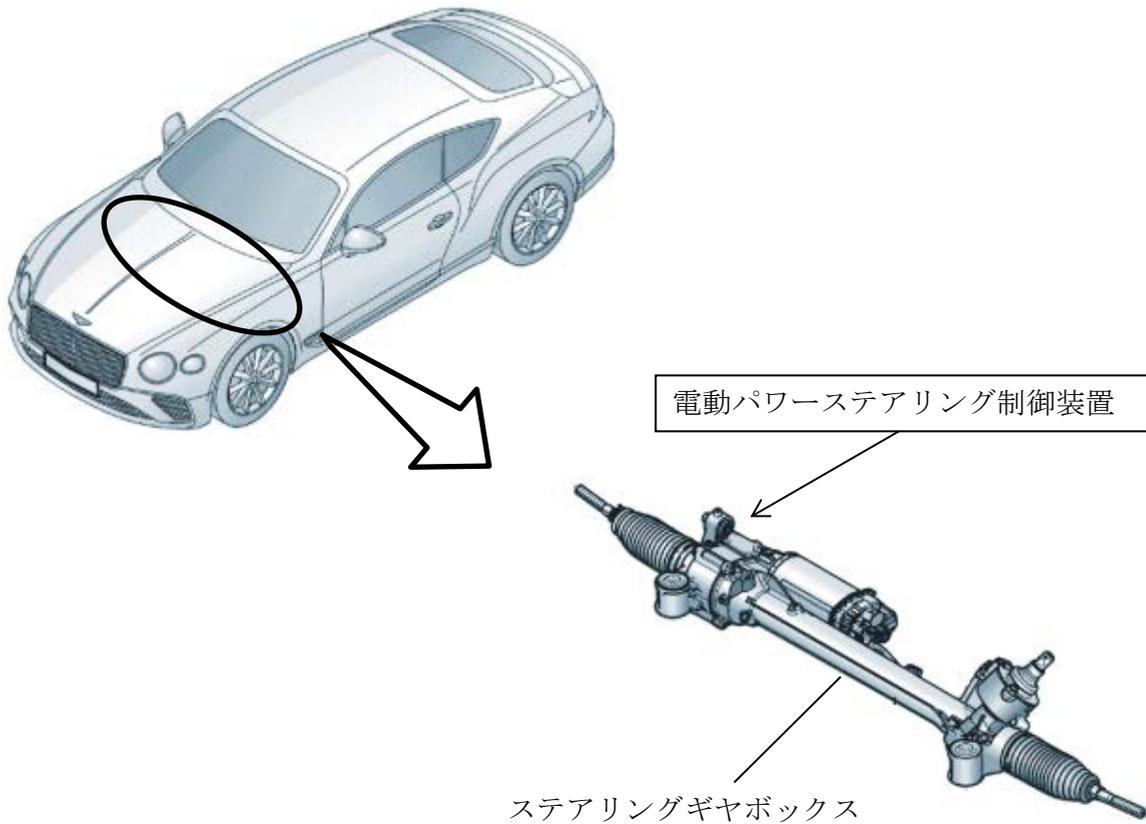
注意： はプログラムの書き換え箇所を示す。

電動パワーステアリング制御装置において、プログラムが不適切なため、運転中にパワーステアリングのアシスト機能が停止することがある。そのため、ステアリングの操作力が増大するおそれがある。

全車両、電動パワーステアリング制御装置の制御プログラムを対策プログラムに書き換える。

改善後は、ボンネット内のバッテリープラス電源のターミナルカバーに青色のペイントを行い識別とする。
