改善箇所説明図

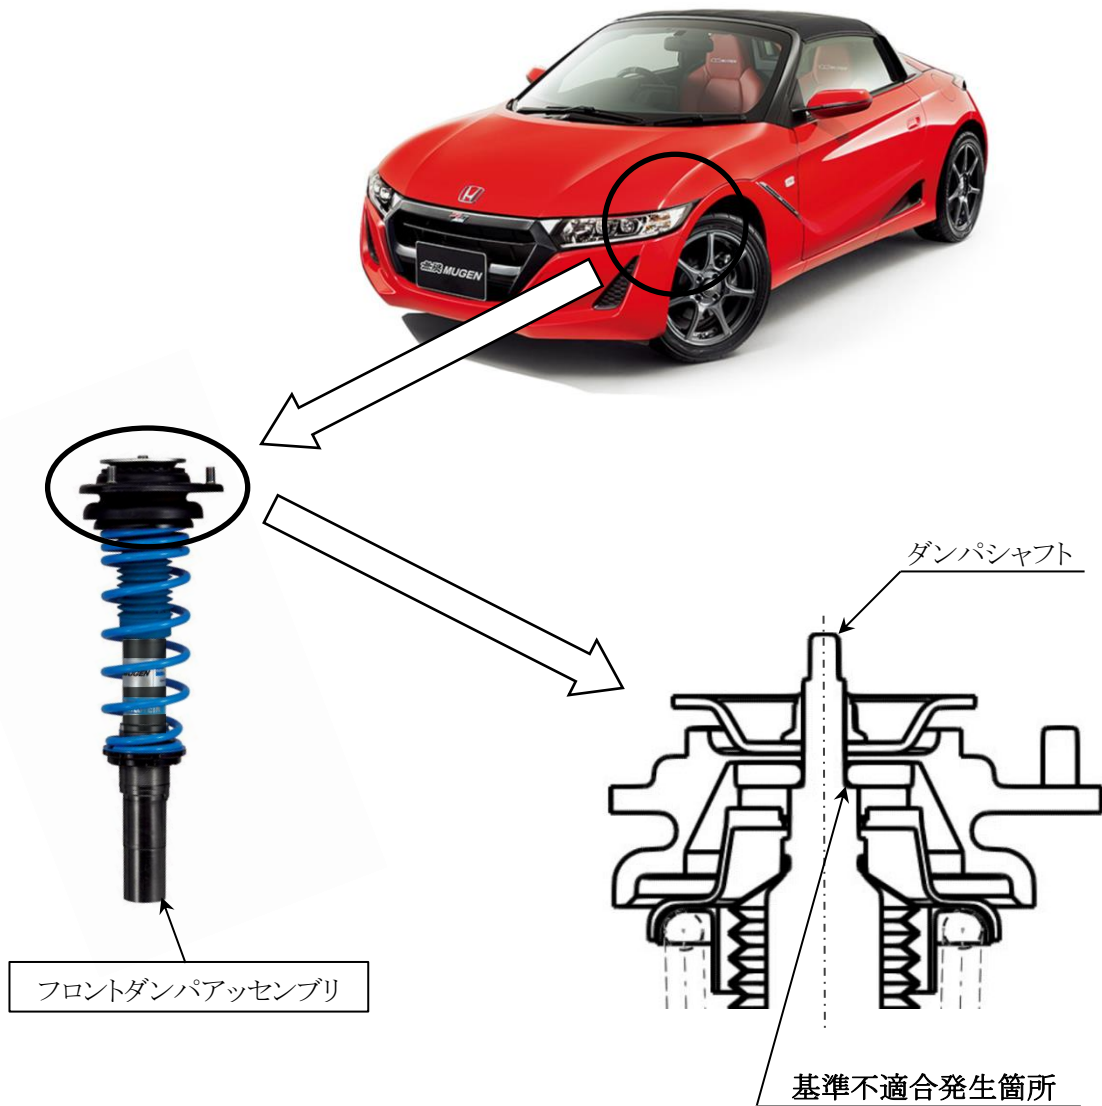
フロントダンパアッセンブリにおいて、ダンパシャフトの材料及び形状が不適切なため、当該ダンパシャフトの耐久性が不足しているものがある。そのため、ハンドル転舵を繰り返すとダンパシャフトが破断し、最悪の場合、走行安定性を損なうおそれがある。

全車両、フロントダンパアッセンブリを対策品に交換する。

識別：リヤフードロック左下側ボルト頭部に黄色ペイントを塗布する。
