改善箇所説明図

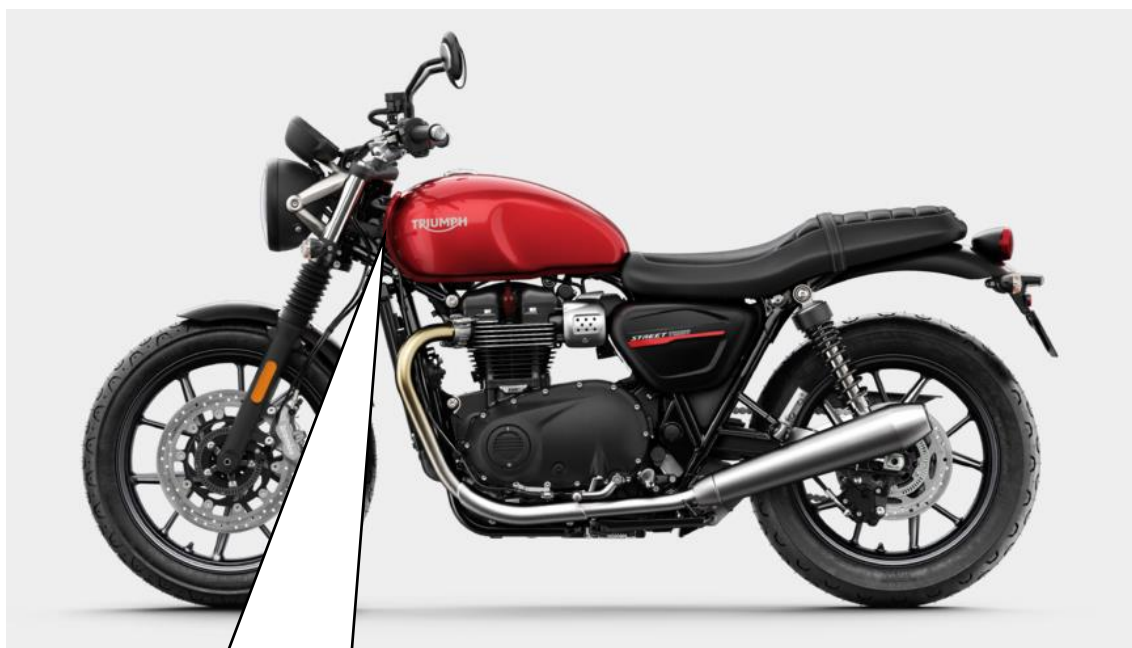
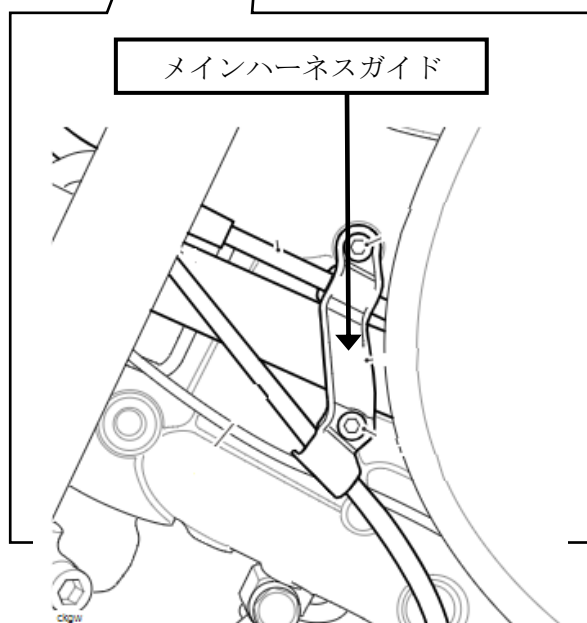
基準不適合発生箇所

メインワイヤーハーネスとクラッチケーブルを保持するメインハーネスガイドの形状が不適切なため、ハンドルを左右に切った際、当該ハーネスが引っ張られるものがある。そのため、ハーネス内の配線が断線し、最悪の場合、走行中にエンジンが停止し、再始動できなくなるおそれがある。

全車両、メインハーネスガイドを対策品に交換する。なお、メインワイヤーハーネスが損傷している場合は当該ハーネスを新品に交換する。

識別： 対策後は車台番号の末尾付近に白色のペイントマークを塗布する。
