改善箇所説明図

コマツ WDP-WA124

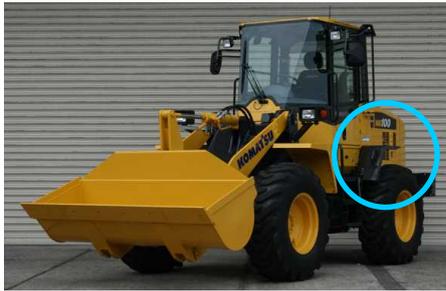
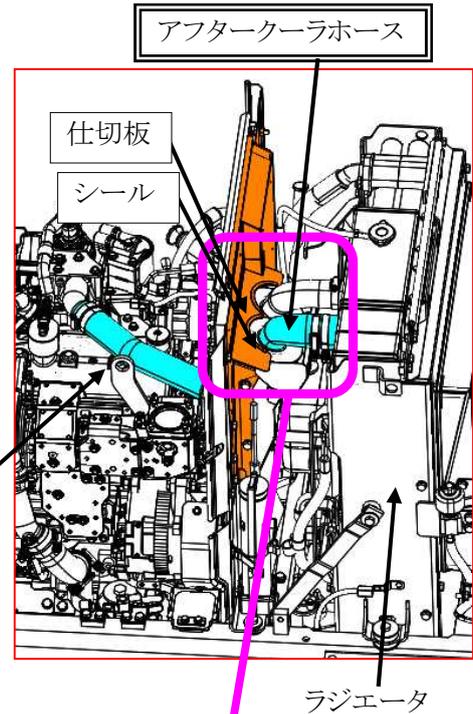
基準不適合発生部位

ショベル・ローダのエンジンにおいて、ラジエータとエンジン間にある仕切板と仕切板を通るアフタークーラホースの最小隙間量の評価が不十分なため、仕切板とアフタークーラホース間の最小隙間量が十分に確保できていないものがある。そのため、原動機等の振動により、アフタークーラホースと仕切板が干渉し、そのまま使用を続けると、アフタークーラホースに亀裂が発生して、最悪の場合、吸気が漏れ、燃焼不良により黒煙が発生するおそれがある。

全車両、仕切板に切欠きを追加し最小隙間量を確保する。なお、アフタークーラホースに干渉痕が有る場合は、新品に交換する。
