3. 被害状況・被害要因等の分析

3.2 益城町中心部における悉皆調査

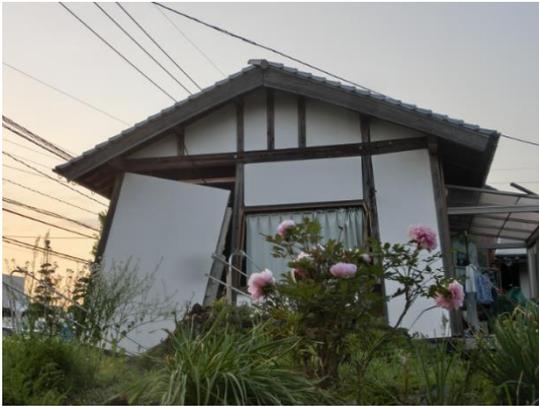
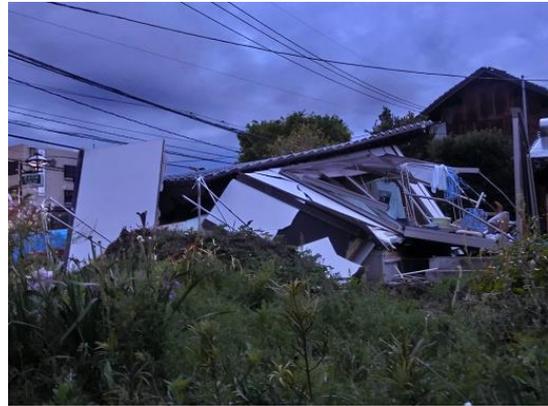
写真 3.3-1 4/15 時点では壁が外れただけの家屋（左）が本震で倒壊（右）した例

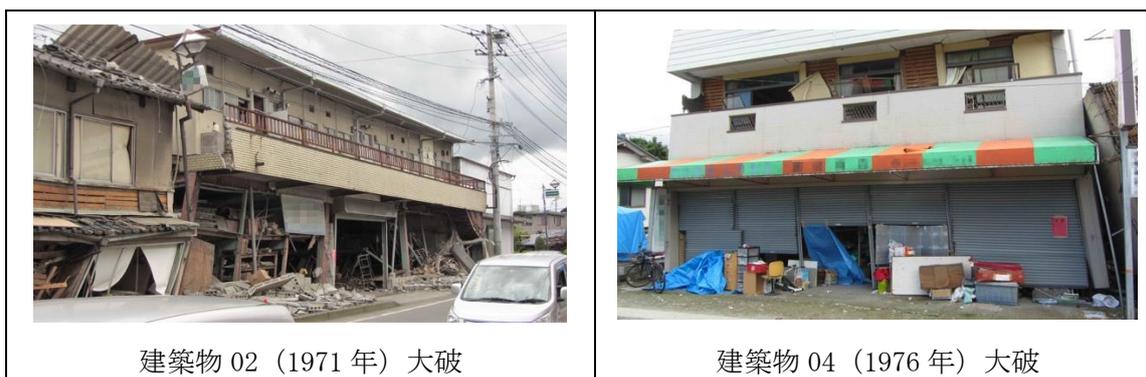
- ・特徴 1) 建設年が 1980 年以前と推定されるもの又は古いタイプの部材（日の字柱）を用いたもの
- ・特徴 2) 隣の倒壊した建築物による力の作用、宅地擁壁部分の崩壊等の当該建築物以外の周辺状況による何らかの影響があったと推定されるもの
- ・特徴 3) 溶接部等で破断が生じていたもの

「大破」の 02～16 の建築物のうち、新耐震は 10 棟である。10 棟のうち 2 棟は特徴 1) に分類され、日の字柱が用いられている建築物であり、現在一般的に用いられている角形鋼管柱と H 形鋼梁の接合部に比べれば、塑性変形性能が劣っていると考えられる。また、4 棟は特徴 2) であり、隣接建築物や地盤崩壊が影響したと考えられる。また、特徴 3) に分類されるものは 6 棟であるが、このうち隅肉溶接等の適切でないと思われる溶接方法が原因と考えられるものは 4 棟であった。

写真 3.4-1 特徴 1) の事例

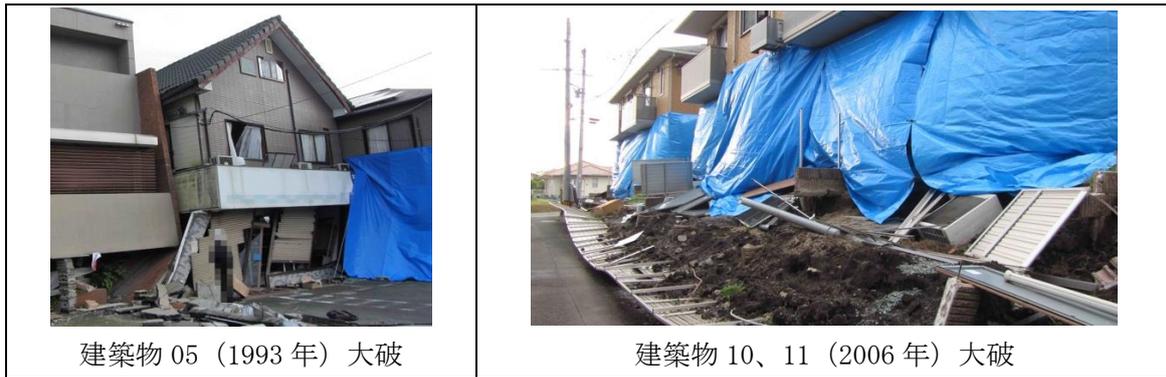
写真 3.4-2 特徴 2) の事例

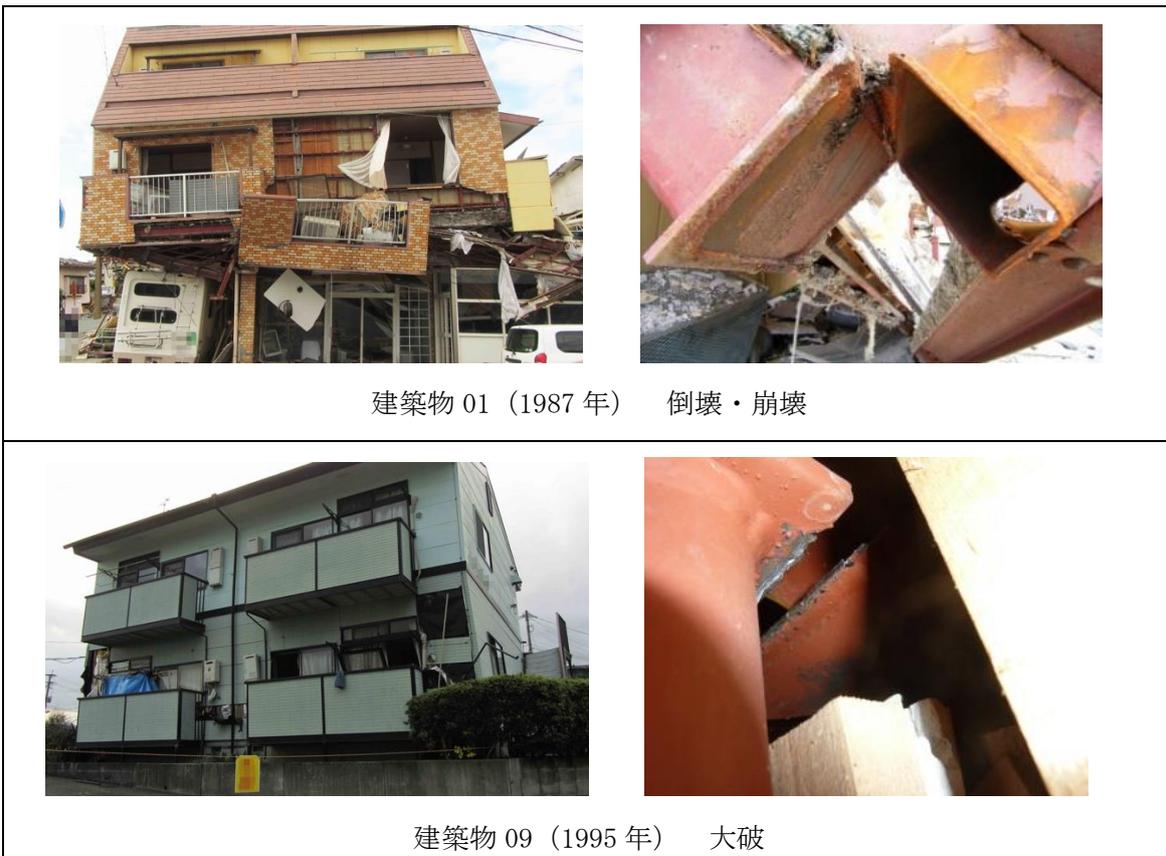
「倒壊・崩壊」の 01 の建築物は、1987 年建設の新耐震であり、特徴 3) に分類される。一般的には完全溶け込み溶接で施工される柱と通しダイアフラムの溶接で、隅肉溶接が行われており、その溶接部で破断が生じて倒壊したと考えられるものである。

写真 3.4-3 特徴 3) の事例

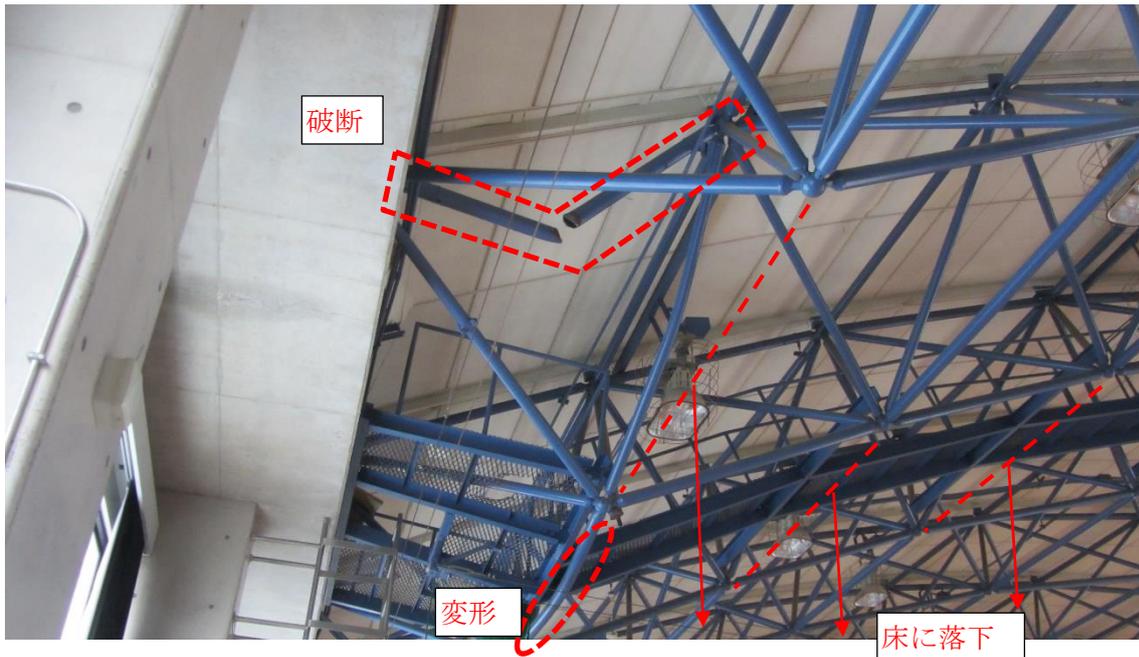
- 10 2) 屋根トラスの被害：RC 架構に立体トラスの屋根が接続された 2 棟の体育館で、立体トラスを構成する部材のたわみ、破断、座屈、落下等の被害が見られた（写真 3.4-5）。このようなトラス部材の落下は、これまでの地震ではほとんど見られなかったものである。この被害要因については、現時点で必ずしも特定できていないため、今後、引き続き検討が必要と考えられる。

写真 3. 4-5 体育館の立体トラスの被害状況

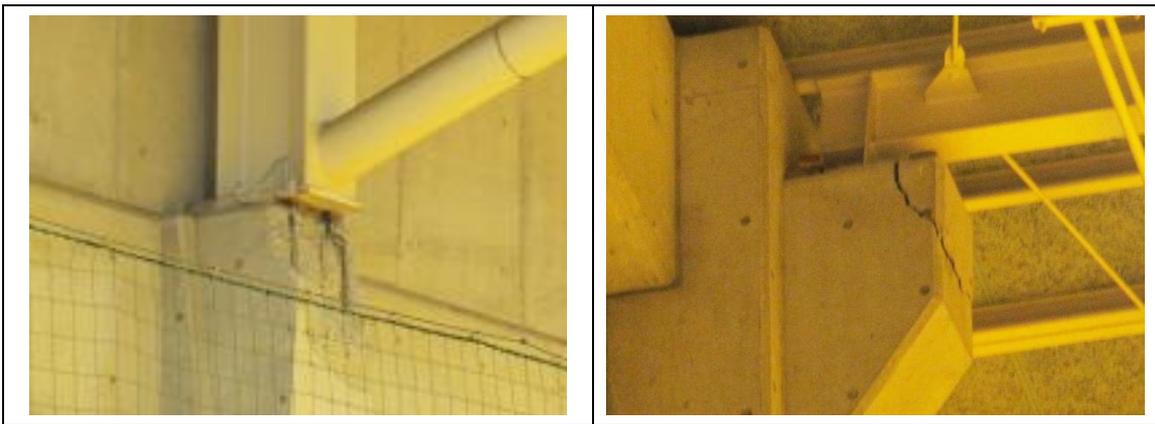
- 15 3) 屋根支承部の被害：RC 架構とトラスの屋根の接続部（支承部）で、コンクリートの側方破壊とコンクリート片の落下、ひび割れが見られた。また、国総研・建研が別途行った自治体の体育館の調査では、支承部アンカーボルトの破断が観察されている（ただし、屋根の自重等を支持する能力を喪失するような状況ではなく、鉄骨造建築物の被災度区分判定基準^{3.4-3)}における中破程度の被害に該当すると考えられる）。一方、建築学会の調査から、露出柱脚でもコンクリートの側方破壊の被害^{3.4-4)}が見られたことが報告されている。これらの被害は、2011 年東北地方太平洋沖地震でも見られたもの^{3.4-6)}であり、コンクリートの側方破壊はアンカーボルトからコンクリート縁までの縁端距離の不足が要因と考えられ、アンカーボルトの破断は支承部の設計せん断力が要因となっている可能性が考えられる。

写真 3. 4-6 屋根支承部のコンクリート側方破壊の被害

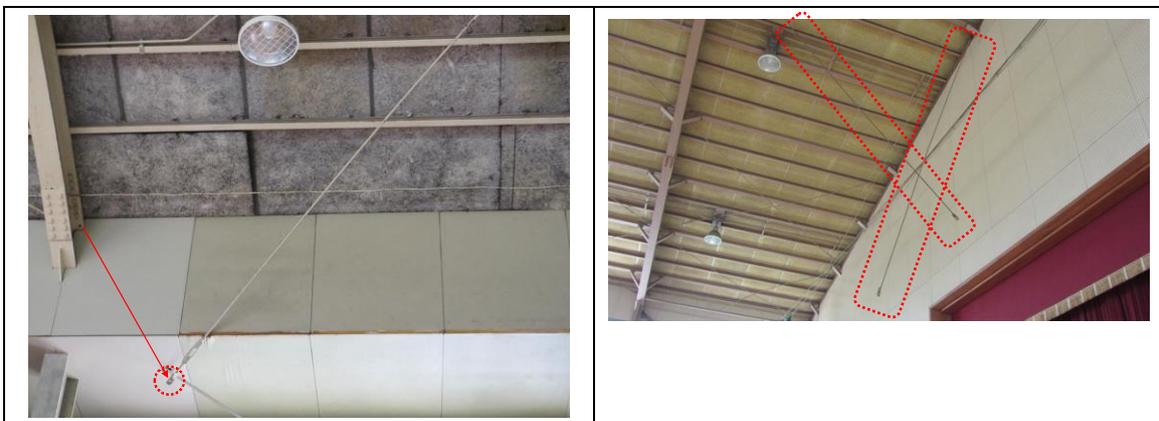
- 20 4) 屋根面水平ブレースの被害：屋根面水平ブレースのボルト等の破断の被害が数棟で観察された（これらの中には、ボルト等の破断が生じていたため、調査時には 20 か所以上の屋根面水平ブレースが取り外されていたものもあった）。これらのブレースは、耐震改修以前のブレースがそのまま残されており、それが破断したものである。

写真 3. 4-7 屋根面水平ブレースのボルト破断

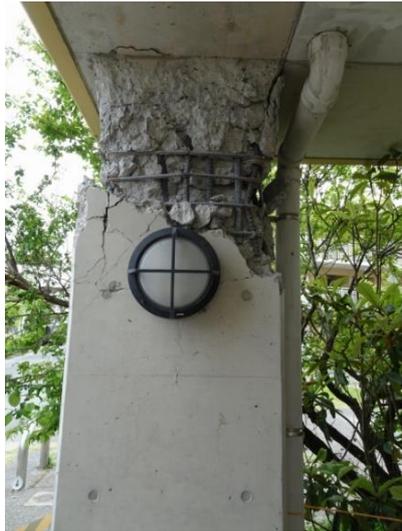
写真 3.5-1 主筋が座屈・破断した柱頭部

1) 柱主筋が座屈および破断した事例（写真3.5-1）

本被害は、1階が純ピロティ構造である4階建てRC造共同住宅において、1階柱主筋の座屈や破断が生じた事例である。被災度区分判定基準に従い、部材損傷度を判定した結果は図3.5-1に示す。

上記の検討結果より、部分スリットを有する壁部材のモデル化と1階の部分崩壊形の計画が、被害の原因であると考えられる。なお、これらについては、1997年の建築物の構造規定^{3.5-4)}において、部分スリットを有する壁はその影響を考慮することと、ピロティ建築物のピロティ階で層崩壊しないような架構形式を用いることが留意点として示されている。

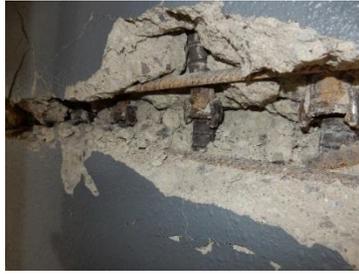
写真 3.5-2 溶接部が破断した柱主筋

2) 柱主筋の溶接継手部が破断した事例（写真 3.5-2）

5 本被害は、ピロティ構造である 9 階建て RC 造共同住宅の、1 階の 10 本の柱のうち 6 本に主筋溶接継手部の破断が確認された事例である。その原因は、溶接の品質が十分でなく、継手部の引張性能が継手を行う鉄筋の性能よりも劣ったことにあると考えられる。

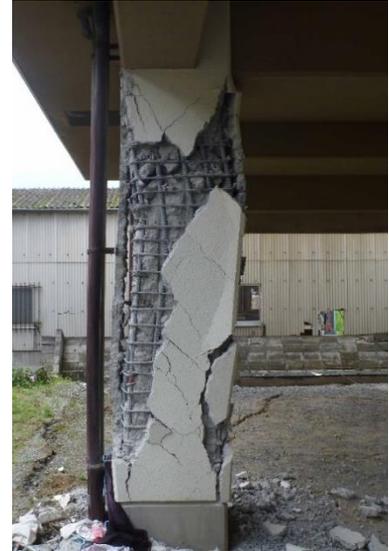
写真 3.5-3 付着割裂破壊した柱

10 本被害は、ピロティ建築物の 1 階の柱が付着割裂破壊やせん断破壊などの脆性破壊を生じたものである。

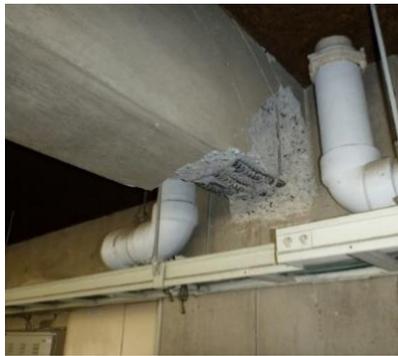
写真 3.5-4 梁端部損傷による梁・スラブのたわみ

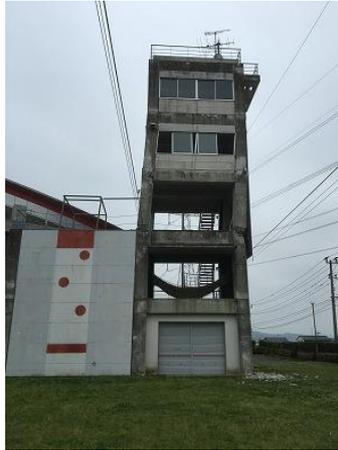
写真 3.5-5 3, 4層の損傷集中による大きな残留変形

4) 特定層に損傷集中した事例（写真 3.5-5）

20 本建築物は、1998 年建設の RC 造 5 階建ての建築物であり、3～5 階の柱は 4 本で構成されている。前震では 3 階の柱脚に、本震で柱梁接合部を含む 3、4 階の部材に損傷が集中し、過大な残留変形が見られた。残留変形の様子から 3～4 階で部分崩壊形が形成されたと考えられ、4 階の柱頭部および柱梁接合部にはコンクリートの剥落が見られた。

30 上記の検討結果より、本件については部分崩壊層の水平耐力が不足した可能性が考えられるが、柱梁接合部の損傷も含めて、引き続き被害要因の分析を行う必要がある。

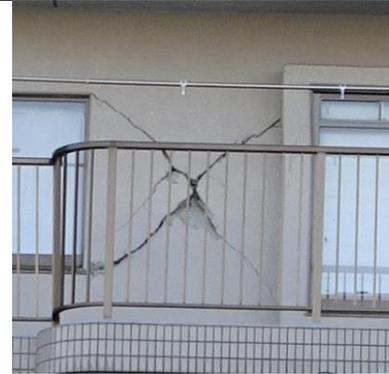
写真 3.5-6 大きく損傷したベランダ側の非構造壁

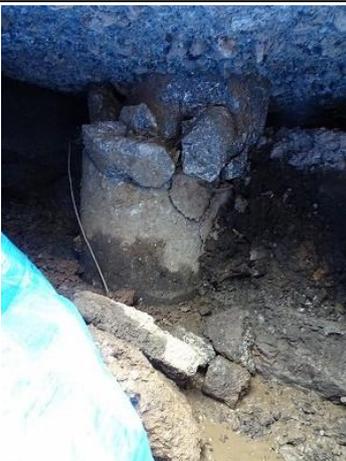
- 30 ・耐震補強済みで構造部材の損傷度が大きい建築物：耐震補強された RC 造構造部材の被害は、
耐震補強された耐震壁の側柱のせん断破壊や補強された建築物における耐震壁の顕著なせん
断ひび割れ、コンクリート杭（写真 3.5-7）の損傷が挙げられる。2011 年東北地方太平洋沖
地震においても補強された RC 造建築物の構造部材の被害が確認されているが、同じ被害パタ
ーンであるかは今後検証が必要である。
- 35 ・耐震診断済みで構造部材の損傷度が大きい建築物：渡り廊下で 1 階柱頭柱脚部の大きな損傷
により過大な残留変形（写真 3.5-8）が確認された。
- ・倒壊および崩壊した建築物：柱や柱梁接合部の大きな損傷により局部崩壊した事例（写真 3.5-9）
や 1 層崩壊した事例が挙げられる。後者は 1995 年兵庫県南部地震や 2011 年東北地方太平洋
40 沖地震においても同様の被害が確認されている。

写真 3.5-7 コンクリート杭端部の損傷

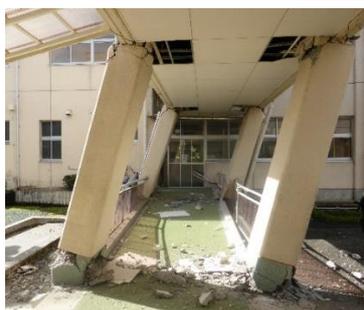
写真 3.5-8 1階柱頭柱脚部の損傷による大きな残留変形

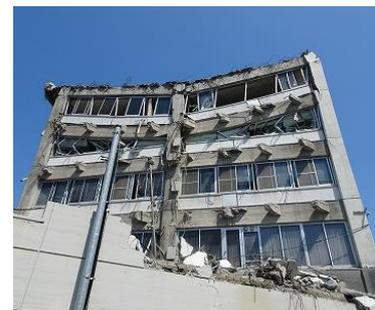
写真 3.5-9 柱梁接合部破壊による局部崩壊

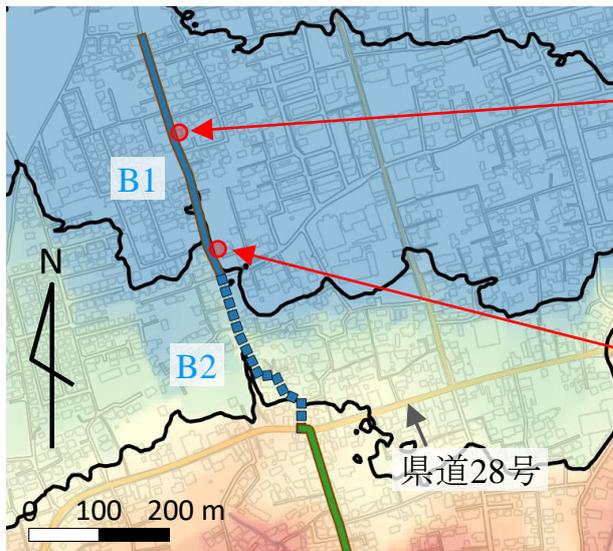
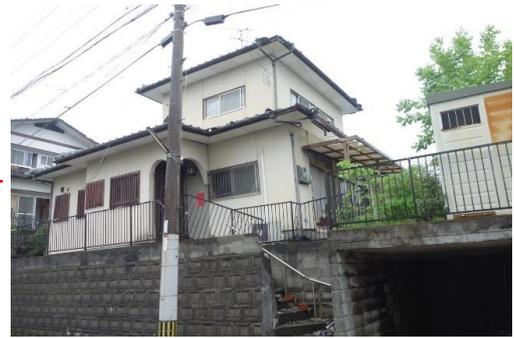
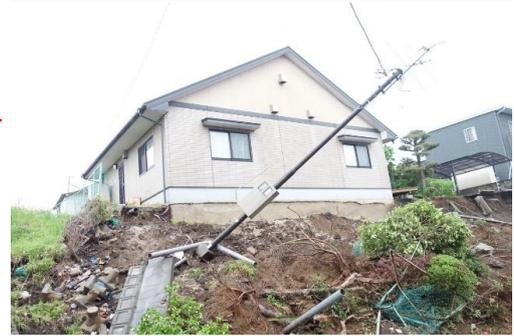
県道 28 号線北側の ZoneB1 の被害事例として、盛土擁壁の被害を写真 3.6-1 に示す。図 3.6-3
に示したように、ZoneB1 では平均傾斜量が他の地域に比べて大きく、盛土擁壁上に建物が立地し
ているケースが多い。ZoneB1 では南に位置する建築物ほど盛土擁壁の被害が大きくなる傾向が認
20 められた。

写真 3.6-1 県道 28 号線北側の ZoneB1 で見られた盛土擁壁の被害事例

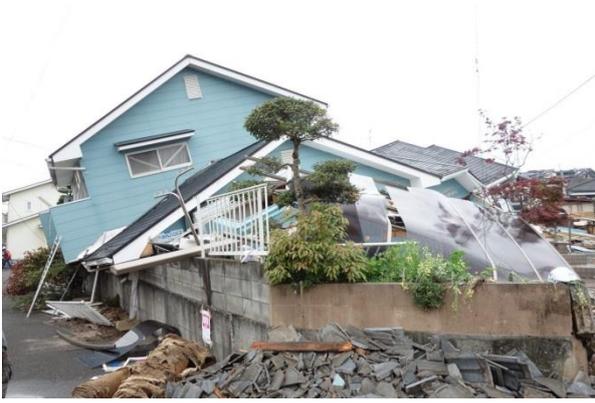
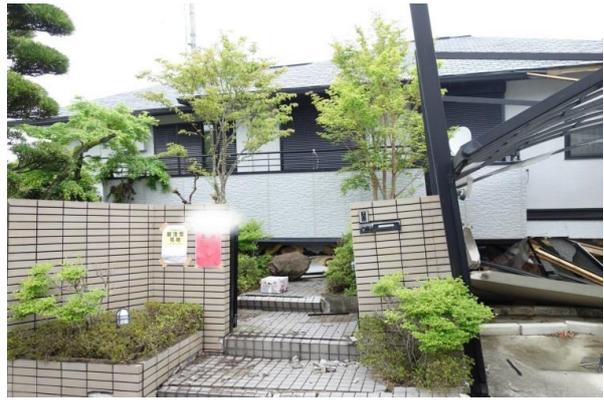
写真 3.6-2 建築物の倒壊により基礎もしくは敷地地盤全体の状況確認が困難な事例（2例）

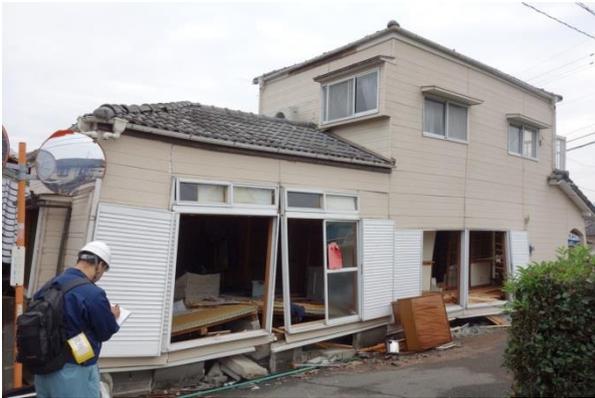
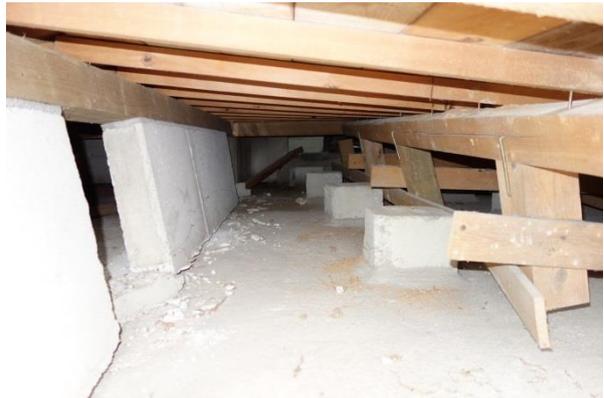
写真 3.6-3 地盤変状が認められ、基礎に損傷が著しい事例 1

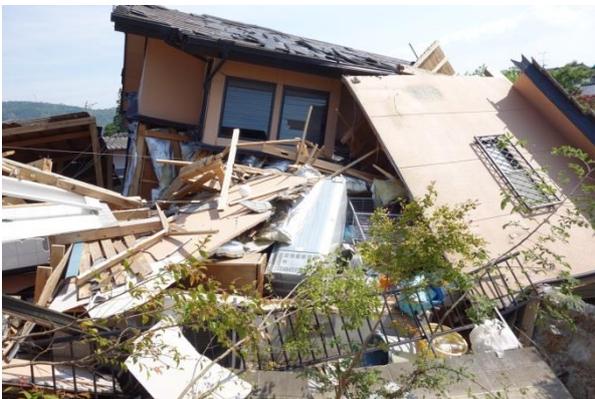
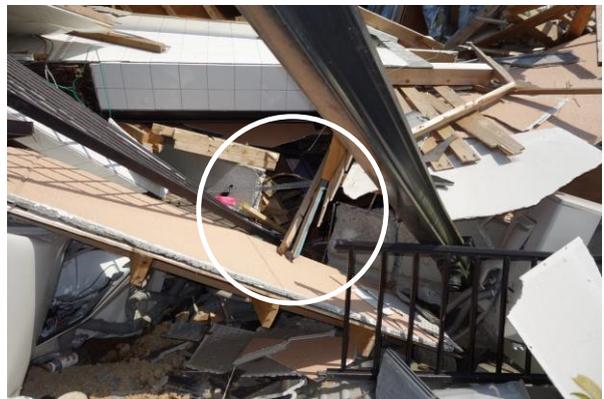
写真 3.6-4 地盤変状が認められ、基礎に損傷が著しい事例 2

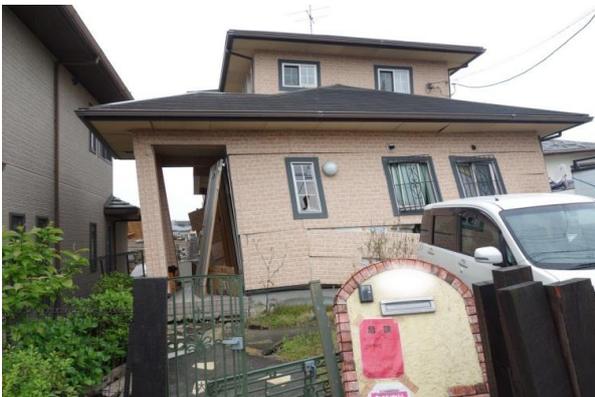
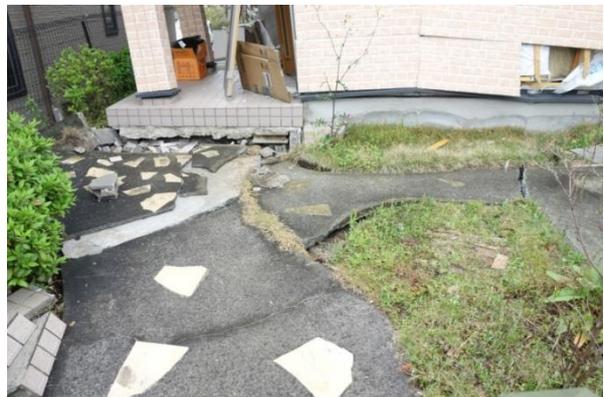
写真 3.6-5 地盤変状が認められるが、基礎の損傷が軽微・無損傷の事例

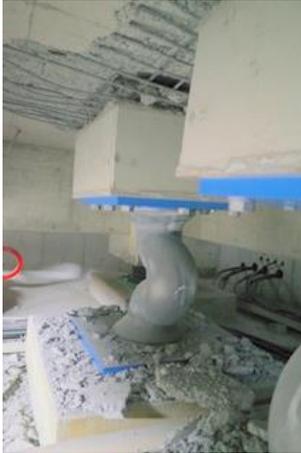
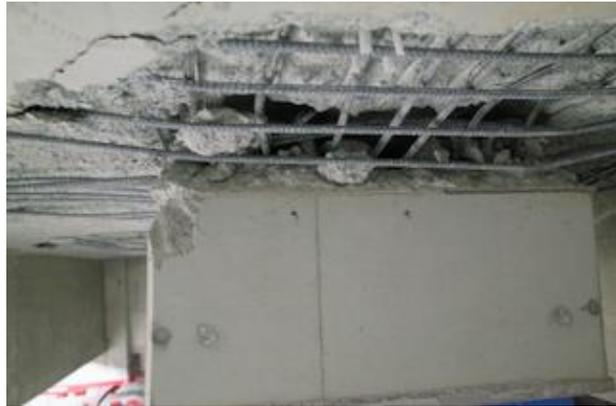
5 被害①は、鉛ダンパーや鋼材ダンパーを上部構造に緊結するために設けられた取付け基部が免震層上部の鉄筋コンクリート造の床スラブとの間の定着部で破壊を生じていたり、また、取付け基部の躯体に損傷を生じていたりする被害である（写真 3.7-1）。スラブの被害は、その上面まで達しているものもあった（写真 3.7-2）。

15 ①に類似の被害として、過去に2005年福岡県西方沖地震で報告された鉛ダンパーの構造躯体への定着位置における破損被害^{3.7-2)}があり、この原因として同報告では、定着部の設計についてダンパーの水平変形に伴って生ずる（せん断力以外の）曲げと引張力に対する配慮不足を指摘している。2009年には設計用の資料も整備（最新版は2014年の第2版^{3.7-3)}されたが、被害①が見られた建築物はこの資料以前の設計であり、上記の分析と同様に、設計の際に想定した免震材料の変形等に対し当該部位に生ずるせん断応力や曲げ応力等の想定が十分でなく、部材の配置計画や損傷部位の配筋などについて適切な設計が行われなかったことが被害要因として考えられる。

写真 3.7-1 鉛ダンパー取付け基部の被害 (建築物C)

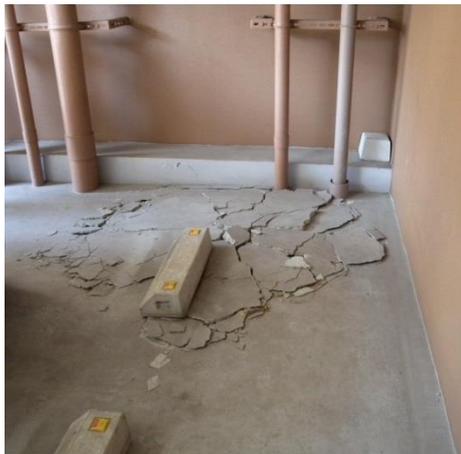
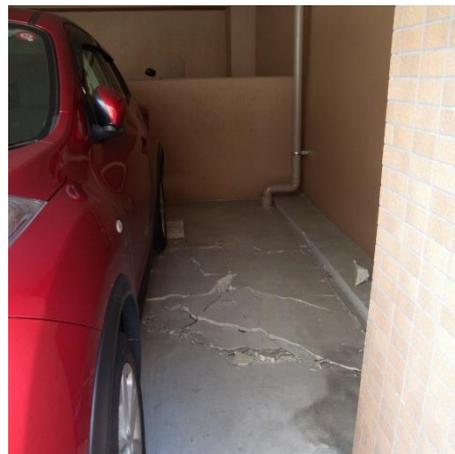
写真 3.7-2 免震層上面の床スラブの損傷 (建築物I)

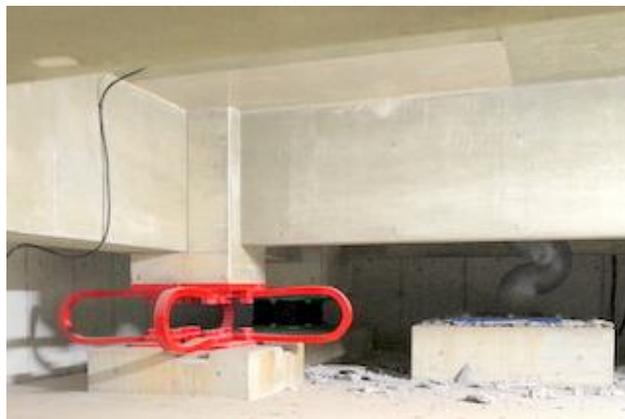
さらに、被害を受けたダンパーの取付け基部は、その周囲にはり等の部材が適切に配置されておらず、このことが被害を拡大した要因の一つと考えられる。実際に、被害を受けた鉛ダンパーに隣接して取付け基部にはり等が配置されたU形鋼材ダンパーがあり、基部の損傷が生じていないものがあった。(写真 3.7-3)。ただし基部に対して周囲のはりが偏心して取り付けられている等にかえって被害を拡大した事例もみられた。

写真 3.7-3 鋼材ダンパー (周囲のはり等の配置あり) と鉛ダンパーの比較 (建築物C)

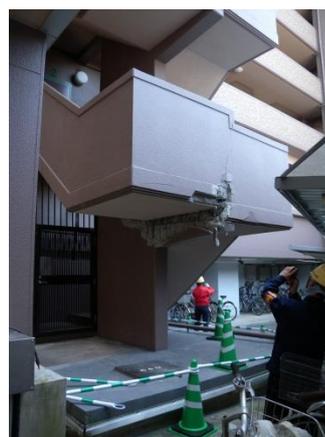
被害②は、中間階免震の上部構造に対し外付け階段を張り出して立ち下げ、階段部分を個別に積層ゴム支承で支える形式としたものについて、階段中央の壁部材で発生していた (図 3.7-2、写真 3.7-4 及び写真 3.7-5)。この被害の要因としては、外付け階段の設計を長期荷重に対してのみ行い、地震に対しては本体架構の付加質量として取り扱っていたため、地震時の検討対象となる架構に外付け階段部分が含まれておらず、その結果、地震時に外付け階段の部材に生ずるせん断や曲げ応力等の想定が十分でなく、免震層の応答変位に対して追従できずに損傷に至ったことが考えられる。

写真 3.7-4 外付け階段の被害 (建築物G)

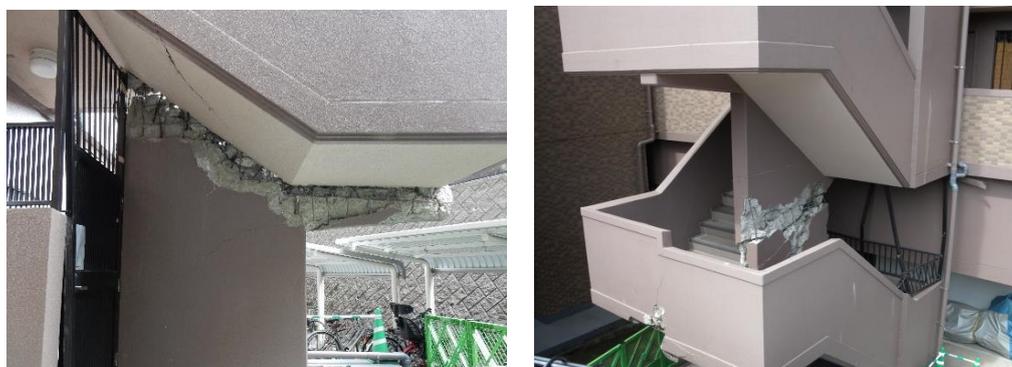
写真 3.7-5 被害状況 (建築物G : 写真左は階段南側、右は階段北側)

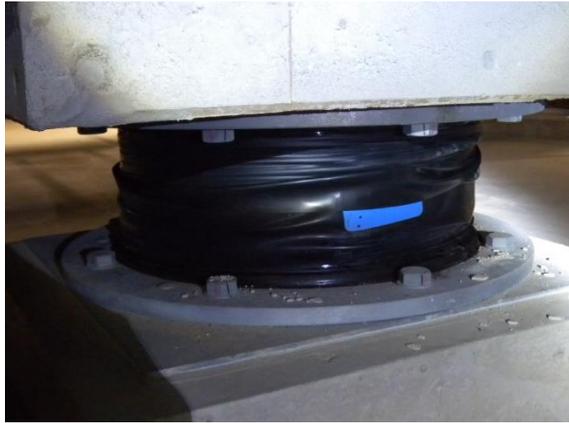
被害③は、積層ゴム支承の保護(化粧)カバーのずれ・脱落や胴部保護ゴムのめくれ等、鋼材ダンパーの屈曲部の残留変形や塗装の剥がれなどである (写真 3.7-6、写真 3.7-7)。これらの要因は、地震時に免震材料に生ずる一方向又は繰返しの変形と考えられる。性能評価の範囲を超えるような著しい変形である場合を除き、地震時の免震性能の低下などの問題は発生せず、ただし耐久性上の影響のおそれがあることから、あらかじめ定められた免震建築物の維持管理の基準にしたがって地震後に点検を実施した上で必要に応じ補修又は交換等の措置を講ずることで対応する(できる)ことが多いと考えられる。

写真 3.7-6 化粧カバーのずれ及び胴部保護
ゴムのめくれ (建築物A)

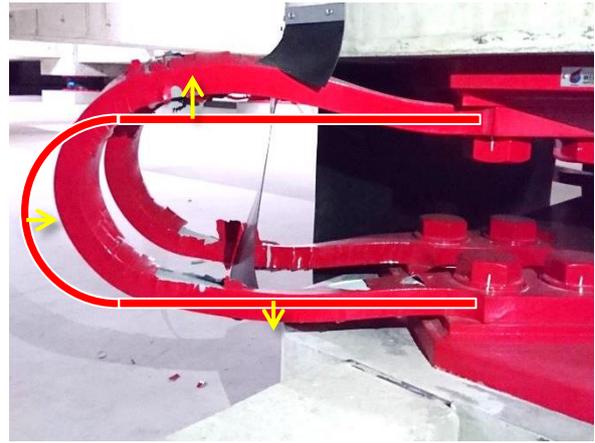
写真 3.7-7 鋼材部分の残留変形と塗装の
はがれ (建築物B)

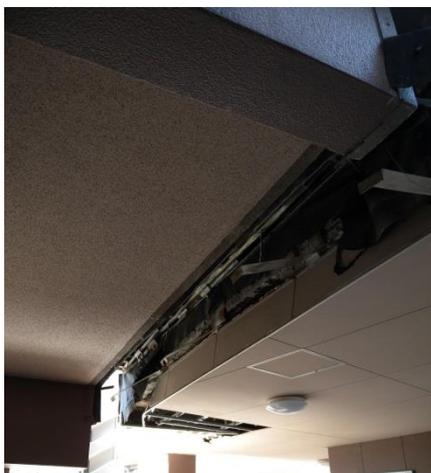
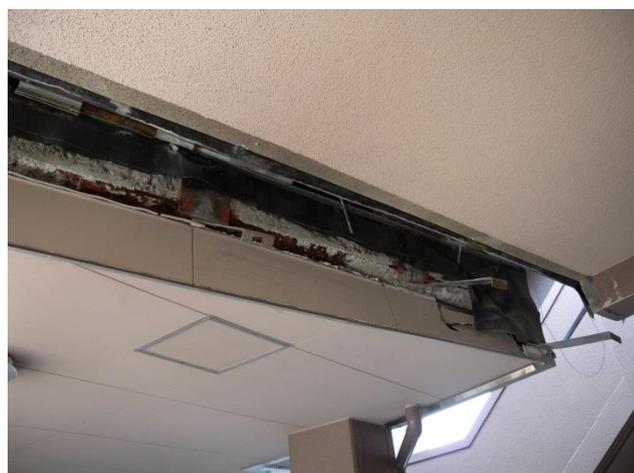
15 調査の範囲では、こうした被害によって地震時の免震性能の低下などの影響が生ずることはなかったと考えられる。ただし、写真 3.7-8 に示す部位など、損傷する前提で設計されているがその後の継続使用にあたって支障となる (通常は予想外の) 大きな損傷に至ったものなどがあつた。

写真 3.7-8 エキスパンション部の変状 (建築物G : 破損した天井被覆を撤去済み)

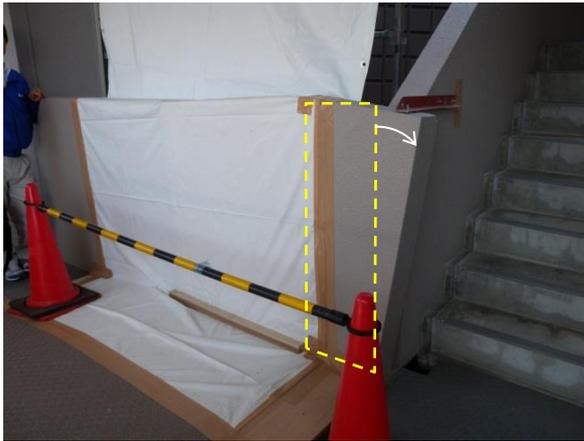
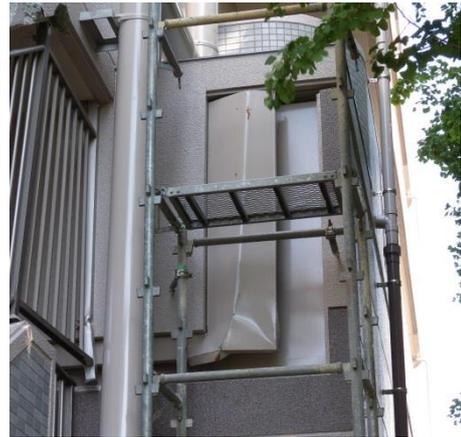
写真 3.7-9 同 変状② (建築物H (W棟) : 左は渡り廊下手すり壁の変形、右はカバーの変形)

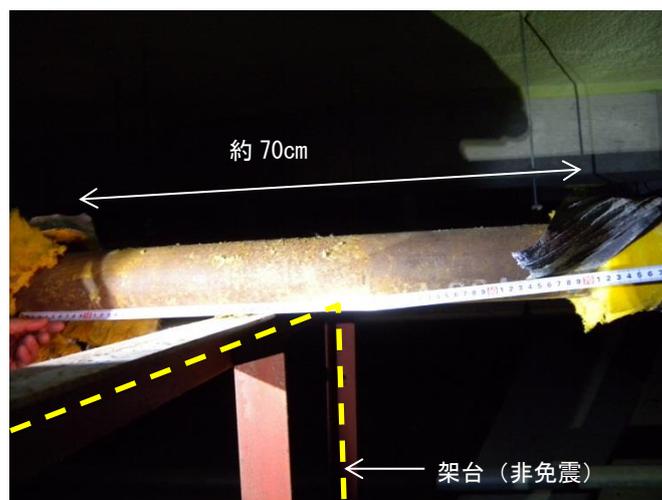
写真 3.7-11 同 変状② (建築物H (W棟) : 配管の断熱被覆の損傷)

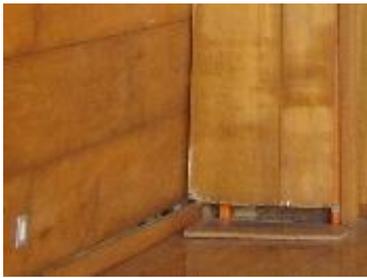
<p>①壁の損傷</p>

①、②、③はいずれも下地にボードで仕上げた壁の被害である。①は体育館の舞台の壁において足下での鋼製の下地の損傷やボードのずれが見られ、生じた慣性力や層間変位の影響が要因と考えられる。②は ALC パネルによる壁を下地にボードで仕上げた壁からボードが脱落しており、

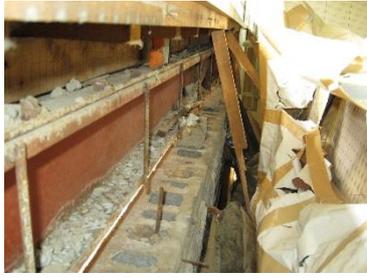
<p>④コンクリートブロック壁の損傷</p>

④、⑤はボード以外による壁の被害である。④はコンクリートブロック壁に孔あきベニアで仕上げた壁の損傷であるが、コンクリートブロック壁は以前の地震でも脱落を含めて被害が確認されており、地震時に生じた加速度や層間変位の影響が想定される。
