改善箇所説明図

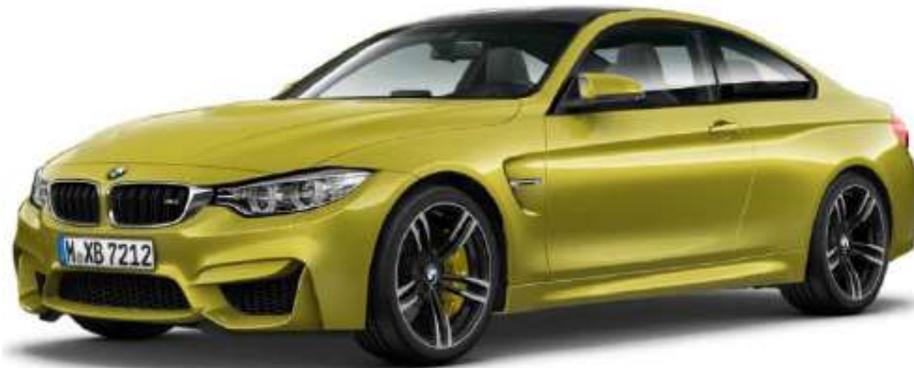
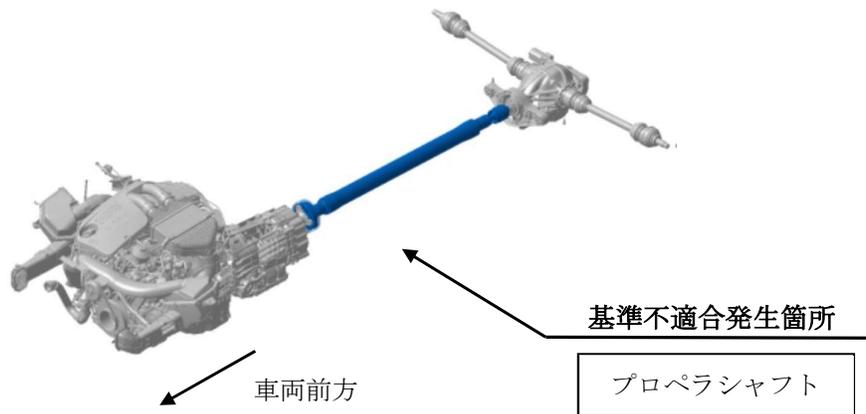
図：左ハンドル車

動力伝達装置において、プロペラシャフトの接続部の形状および加工方法が不適切なため、耐久性が不足しているものがある。このため、接続部の嵌合が弱くなり、当該プロペラシャフトが走行中に動力を伝達することができず、最悪の場合、走行不能に至るおそれがある。

全車両、プロペラシャフトを対策品に交換する。

識別：左フロントドアアヒンジ取り付けボルト（下側）の頭に白ペンを塗布する。
