改善箇所説明図

基準不適合発生箇所

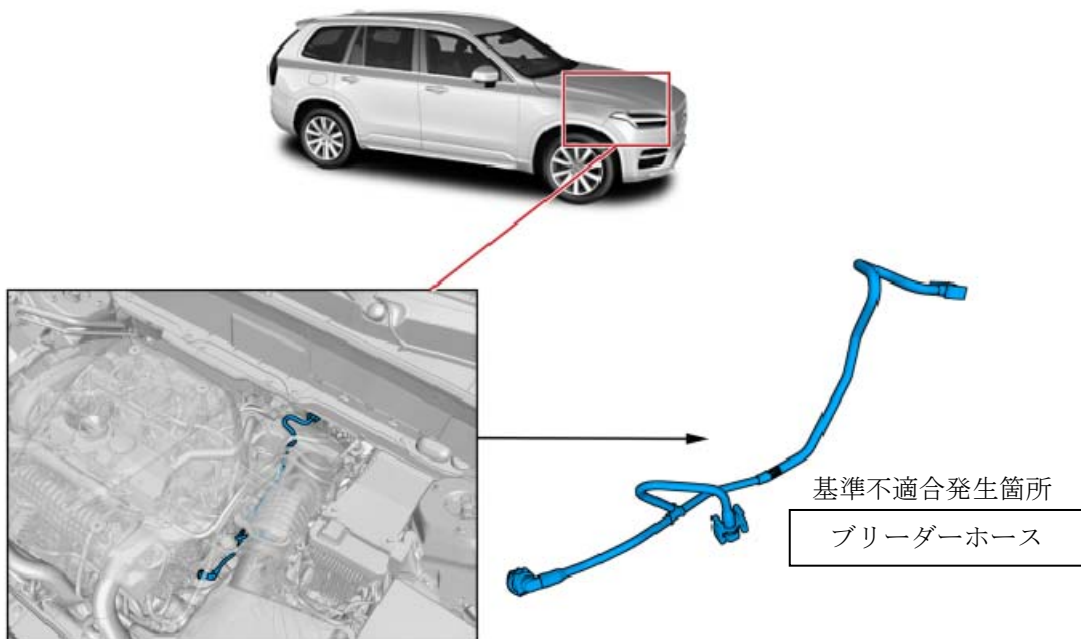
エンジン冷却装置において、ブリーダーホースの材質が不適切なため、耐熱性が不足しているものがある。そのため、熱により当該ホースに亀裂が生じ、冷却水が漏れ警告灯が点灯して、最悪の場合、火災に至るおそれがある。

全車両、ブリーダーホースを対策品に交換します。
