改善箇所説明図

BMW C600S

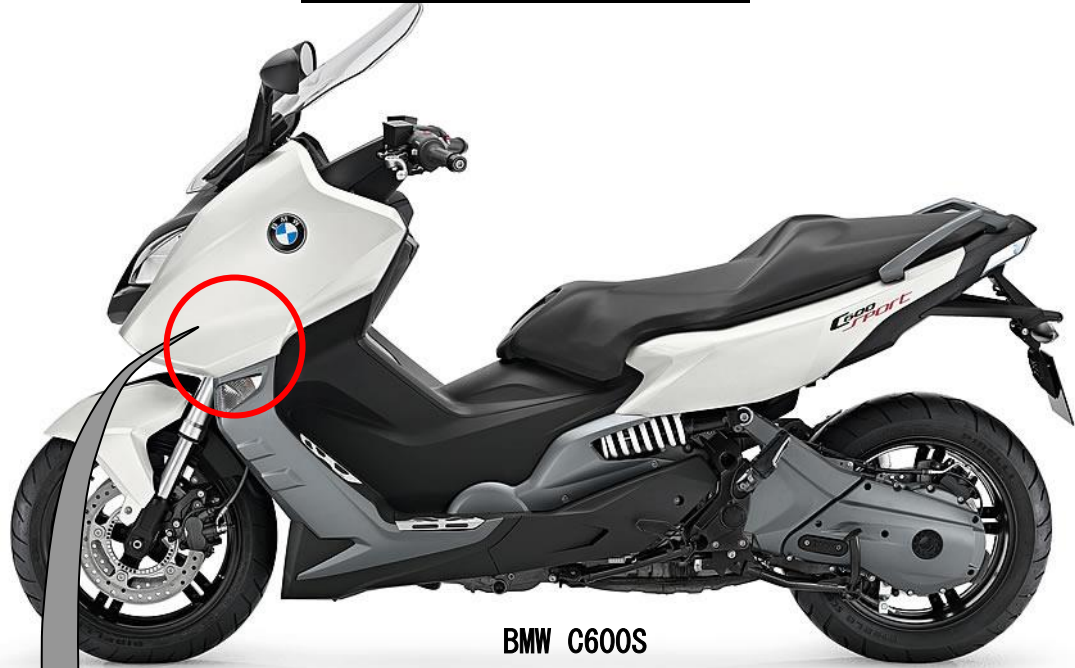
① ブレーキホース

② ブレーキキャリパー接続部(左右)

③ ABSユニット接続部

注：①は交換する部品を示す

フロントブレーキホースにおいて、ブレーキホースとパイプとのかしめ部の形状が不適切なため、ブレーキホースが過大に屈折することがある。そのため、繰り返しの負荷によりブレーキホースが損傷し、最悪の場合、ブレーキオイルが漏れ、制動力が低下するおそれがある。

全車両、ブレーキホースを対策品に交換する。
