改善箇所説明図

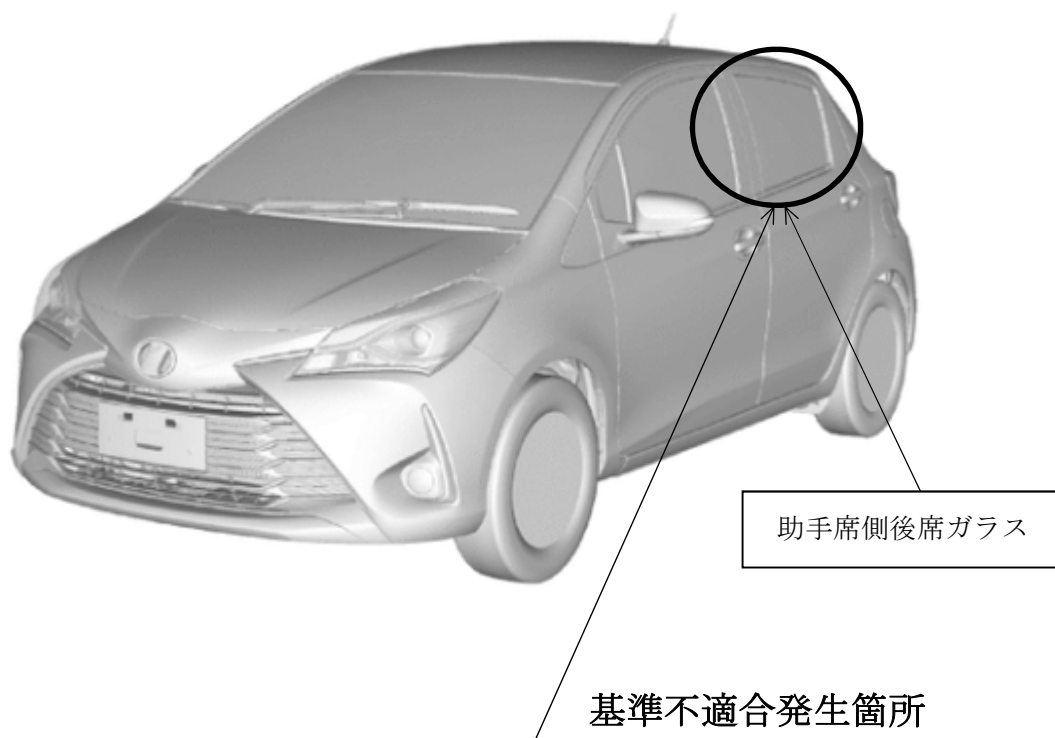
助手席側後席ドアガラスにおいて、生産設備のプログラムが不適切なため、冷却不良となり、ガラスの破砕要件を満たしていないものがある。そのため、当該ガラスが損傷した場合、破片が粉々にならず、保安基準第29条（窓ガラスの基準）に抵触するおそれがある。

全車両、当該ガラスを良品と交換する。

識別：改善済車両には、車台番号打刻の車両型式3桁目の上に黄色ペイントを塗布する。
