## 改善箇所説明図

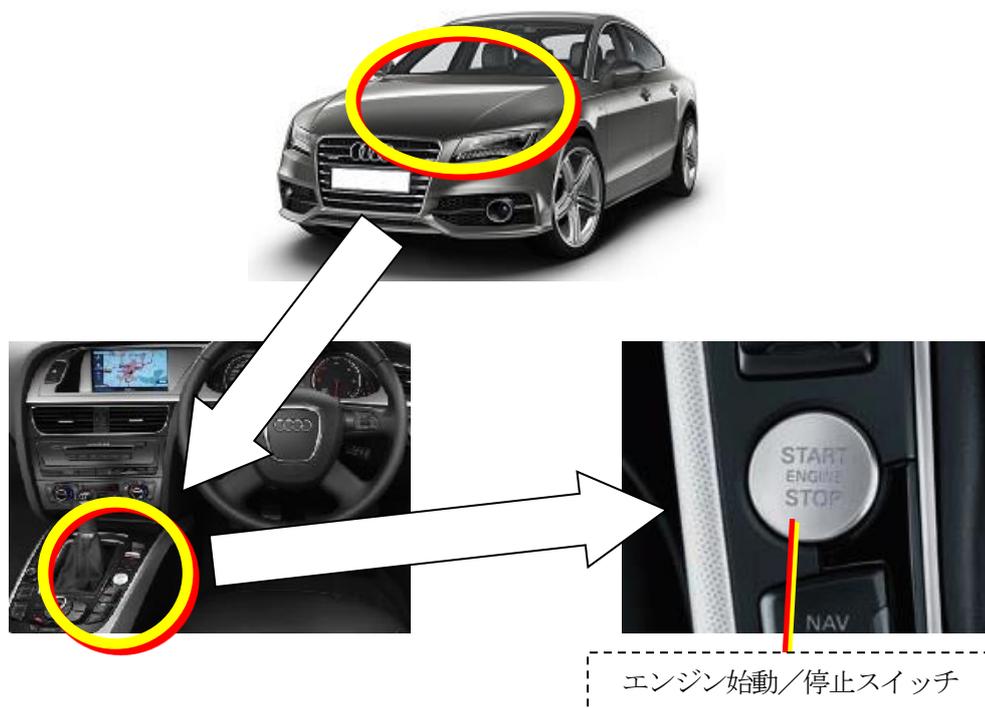
注：          は、交換部分を示す。

エンジン始動/停止スイッチにおいて、表面に記載されている文字の字体が不適切なため、手汗などの油脂成分が付着すると、表面に施されたクロームコーティングの接着性が低下し、当該コーティングの一部が剥がれるものがある。そのため、スイッチを操作する際に文字の鋭角部分に触れると、指先が負傷するおそれがある。

全車両、エンジン始動/停止スイッチの文字の字体を点検し、対象となるものは対策品と交換する。

識別：車両識別プレートの上部に、桃色で直径5mm程度のマークを塗布する。
