2019 年 4 月 12 日

大和ハウス工業株式会社  
代表取締役社長 芳井敬一  
大阪市北区梅田 3-3-5

## 戸建住宅・賃貸共同住宅における建築基準に関する不適合等について

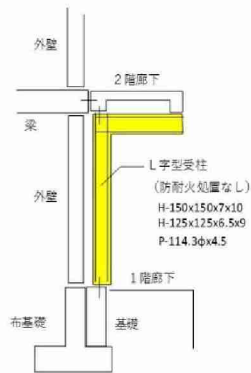
2001年3月2日から2008年12月30日まででお引き渡しした、主要構造部を準耐火構造※4として建設する必要がある73棟については、本来、弊社は2階外部片廊下を支える受柱について防火処置を施す仕様を標準としておりますが、設計者が、建築基準法・消防法及び関係条例の防火基準に対して、防火安全性が不十分である恐れがある、弊社の標準仕様とは異なる仕様で設計を行い、そのまま施工してしまいました。

左記仕様との違い：L字柱かつ防耐火処置なし

当該賃貸共同住宅 200 棟のうち、主要構造部を準耐火構造として建設する必要がある 73 棟については、弊社の標準仕様と異なり、建築基準法・消防法及び関係条例の防火基準に対して、防火安全性が不十分な恐れがあると考えております。このため、特定行政庁の指導の下、至急改修工事に取り掛かせていただくようご相談させていただくとともに、2019 年 4 月中を目処で改修工事を完了させる予定です。

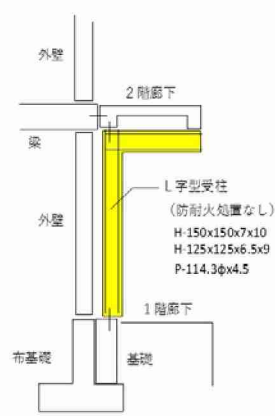
左記仕様との違い：防耐火処置なし

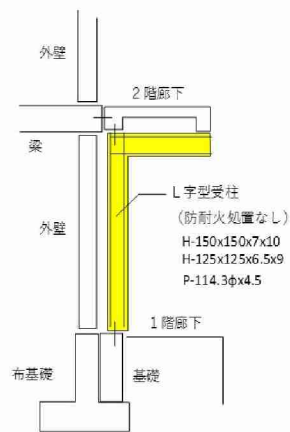
2001年1月31日から2008年9月11日までにお引き渡しした188棟については、本来、型式適合認定を受けた仕様に合致した鉄骨部材（2階外部片廊下を支える受柱）を使用しなければならないところ、設計者が、型式適合認定を受けた仕様を十分確認せず、型式適合認定に合致しない鉄骨部材（2階外部片廊下を支えるL字型の受柱）を用いて設計し、型式適合認定とは異なる仕様で施工してしまいました。

左記仕様との違い：L字柱かつ防耐火処置なし

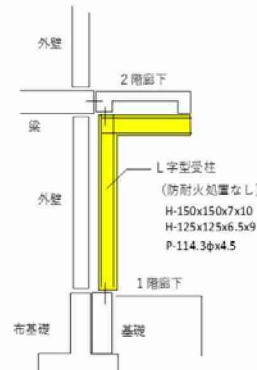
左記仕様との違い：L字柱

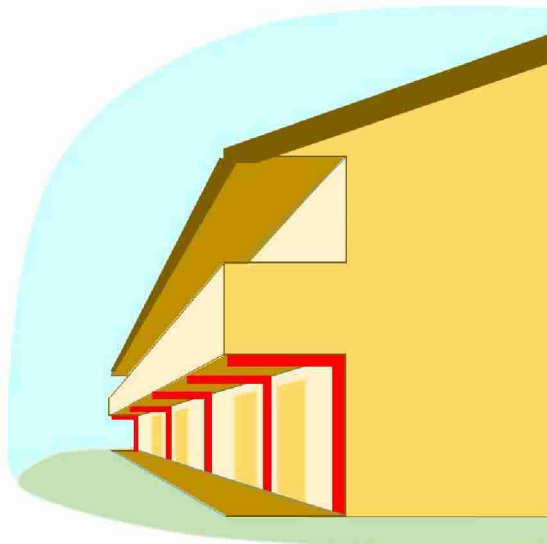
不適合施工の柱の位置及び形状のイメージ

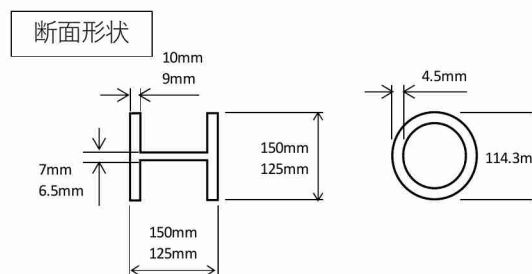
| 正 | 誤（下線部分が誤りです） |
|---|---|
| 廊下受柱（□ - 75 mm×75 mm×3.2 mm） | <u>L字型受柱（H150 mm×150 mm×7 mm×10 mm）</u> |
| 廊下受柱（□ - 60 mm×60 mm×3.2 mm） | <u>L字型受柱（H125 mm×125 mm×6.5mm×9mm）</u> |
| | <u>L字型受柱（φ114.3mm×4.5mm）</u> |

不適合施工の柱の形状断面形状

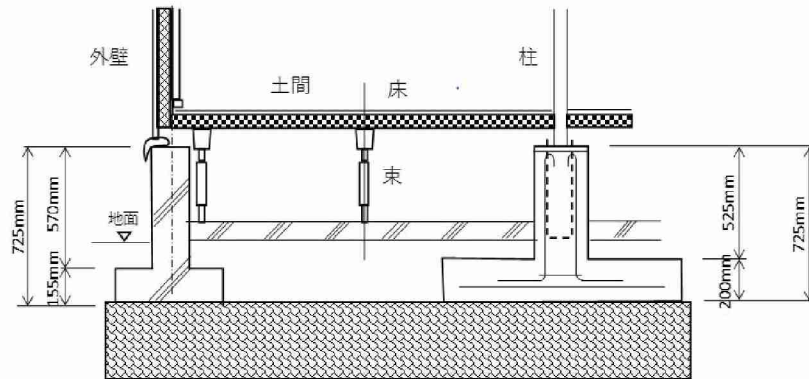
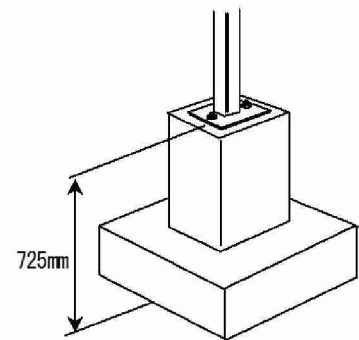
表層改良地盤で用いた戸建住宅・賃貸共同住宅の独立基礎について、設計者が、型式適合認定を受けた仕様（底面から 620mm）を十分確認せず、型式適合認定とは異なる高さ（底面から 725mm 他）の独立基礎を用いて設計し、そのまま施工してしまいました。

| 正 | 誤（下線部分が誤りです） |
|---|---|
| 形状：独立基礎の高さ 620mm | 形状：独立基礎の高さ <u>725mm</u> 他 |

不適合施工のイメージ (725mm の場合)
