## 改善箇所説明図

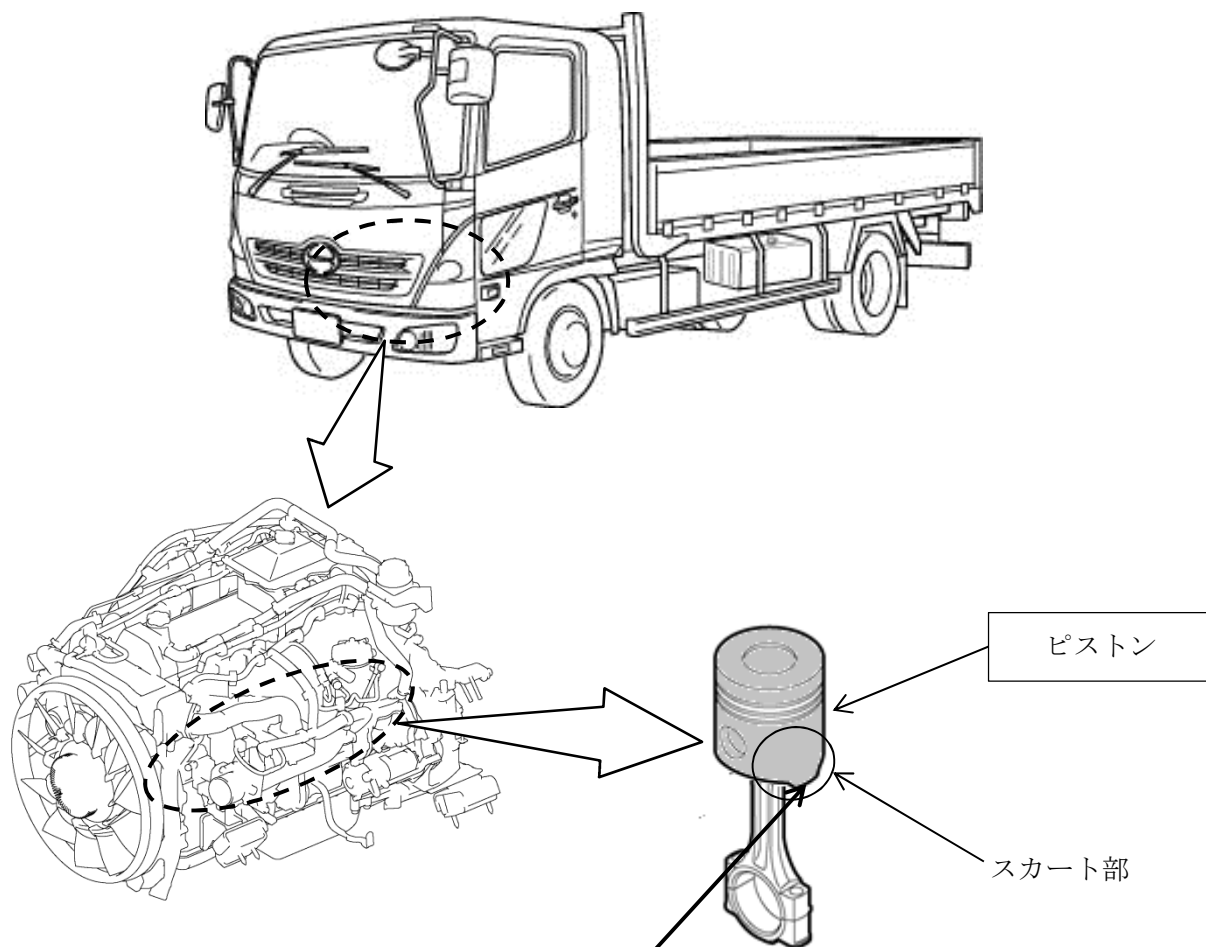
### 基準不適合発生箇所

注：  は交換する部品を示す。

中型トラックのエンジンにおいて、ピストン鑄型の形状が不適切なため、鑄造時にピストンスカートの下端部に空隙（ブローホール）が発生しているものがある。そのため、当該部を起点にスカート部が損傷することで異常な打音が発生し、そのまま使用を続けると、エンジンが停止するおそれがある。

使用者に当該不具合および予見事象を周知し、異常な打音が発生した場合は、ピストンを対策品に交換する。

識別：改善済車両にはシリンダヘッドカバーに黄色ペイントを塗布する。
