東日本大震災による宅地被害と復旧

令和元年6月6日

仙台市都市整備局建築宅地部開発調整課

6. 事例紹介：緑ヶ丘四丁目（防災集団移転・滑動崩落緊急対策事業）

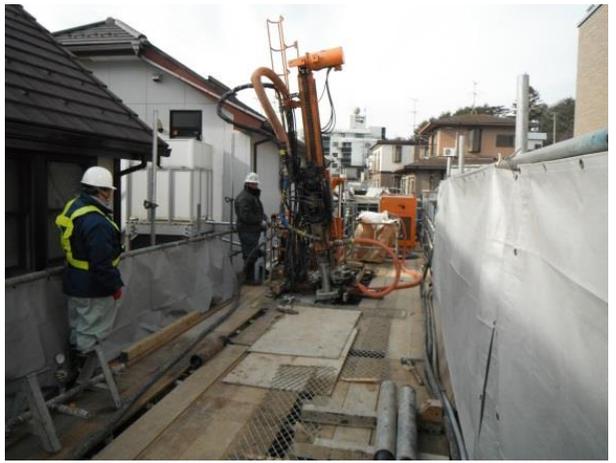
削孔状況

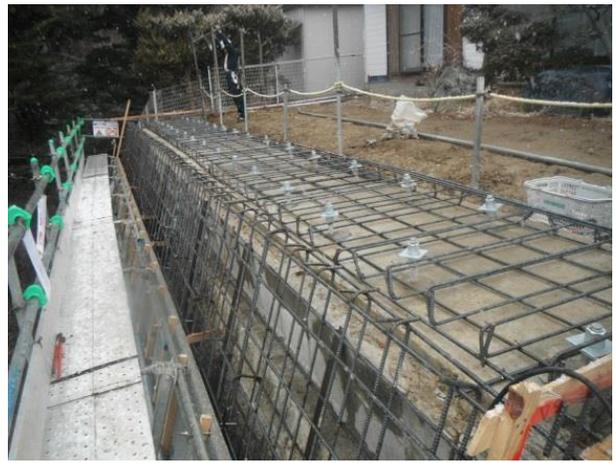
芯材挿入、鉄筋組立

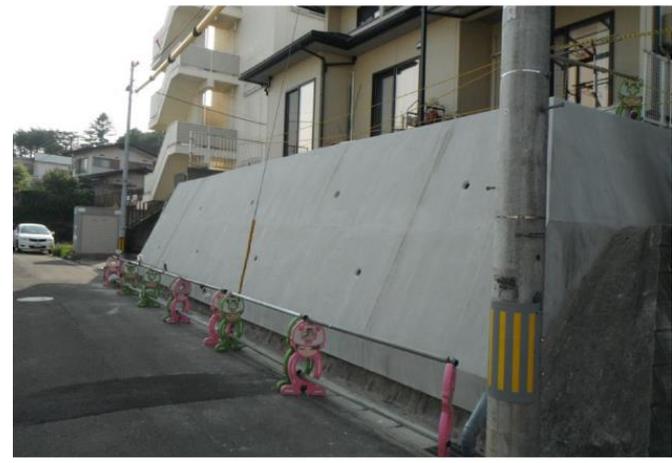
コンクリート張工、キャッピングビーム工

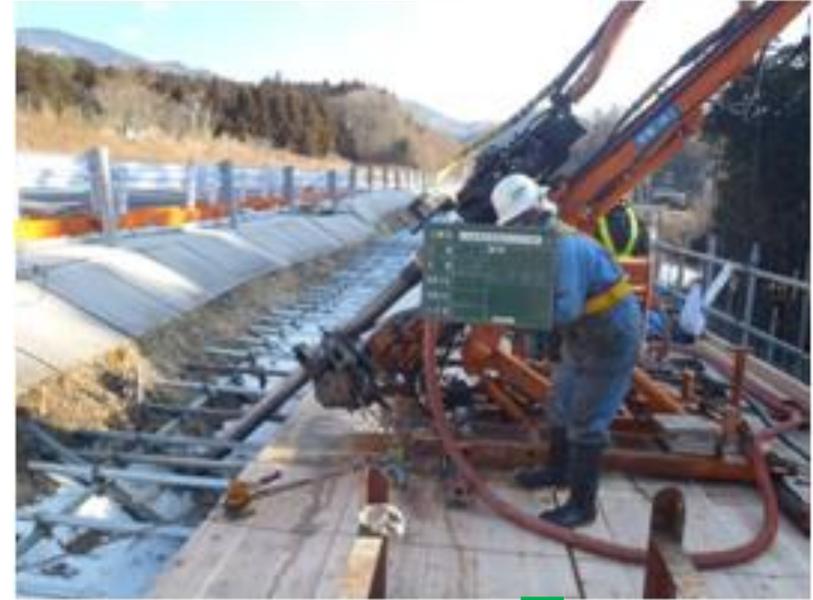
削 孔

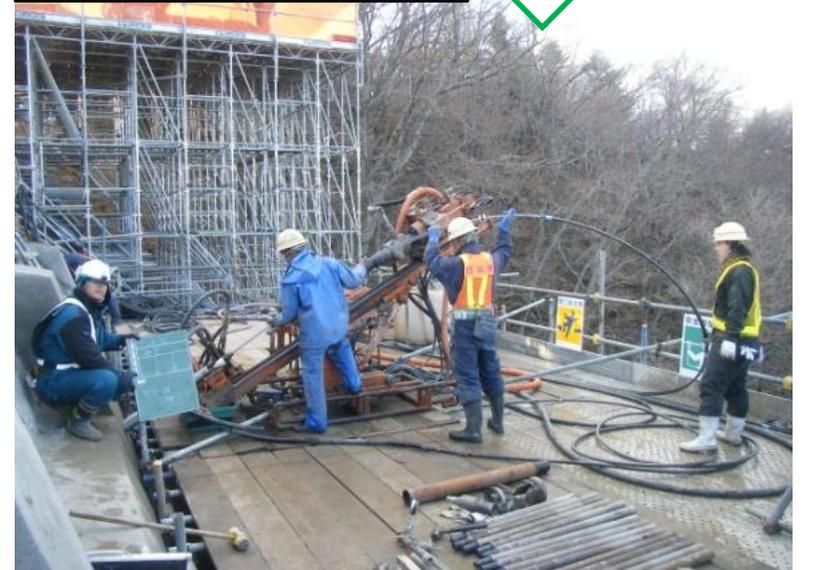
挿 入

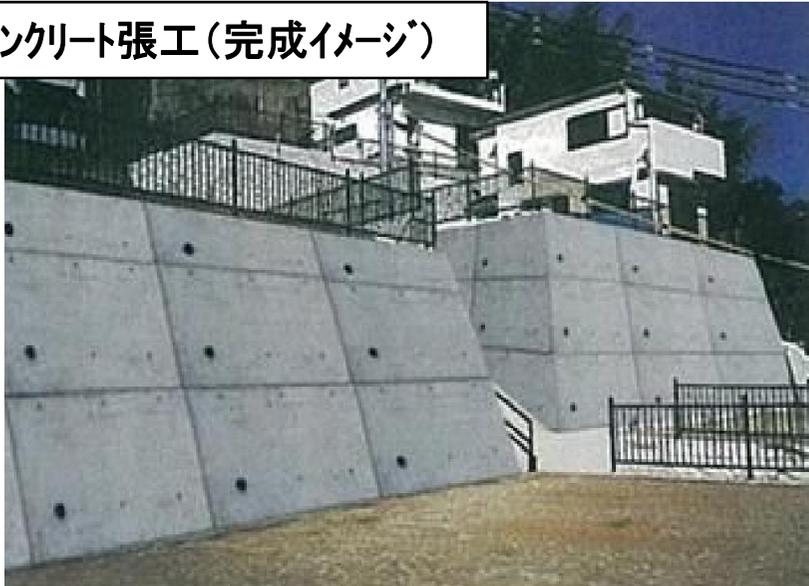
コンクリート張工(完成イメージ)

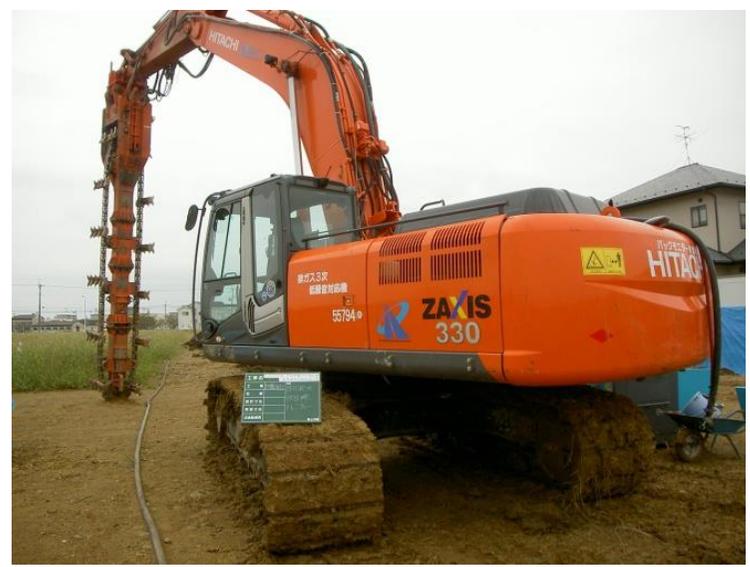
機械搬入・組立

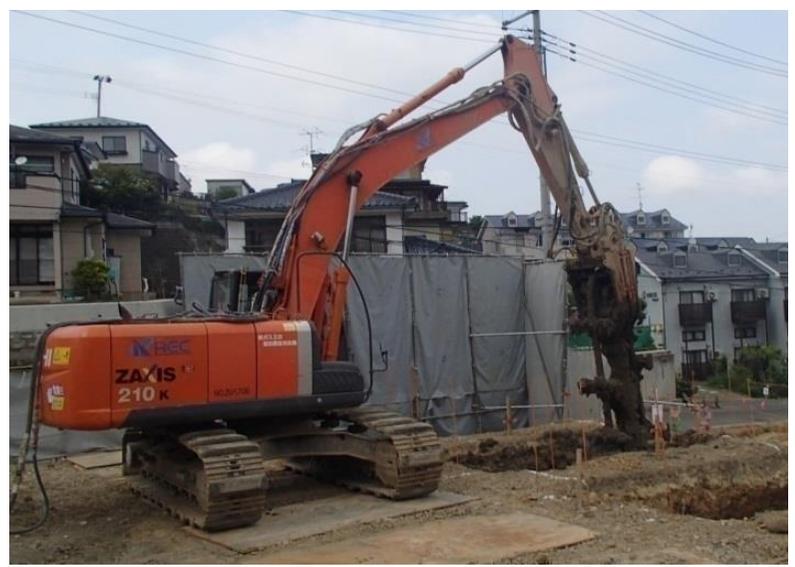
攪拌混合

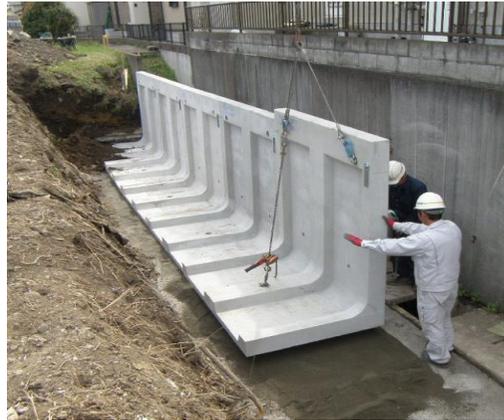
L型擁壁設置

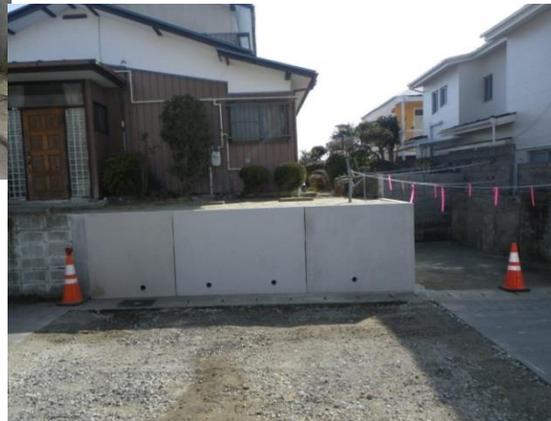
完了

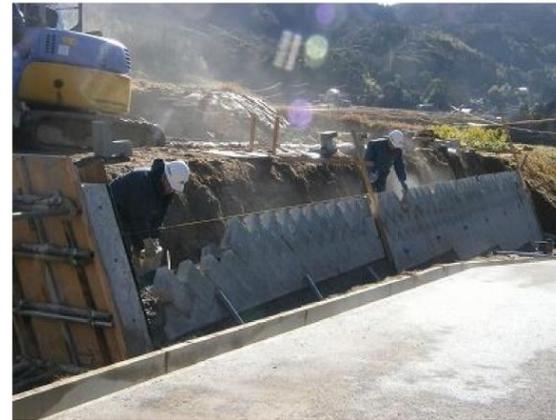
ブロック積状況

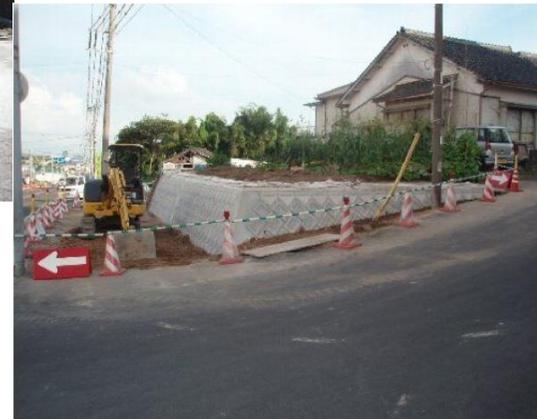
完了

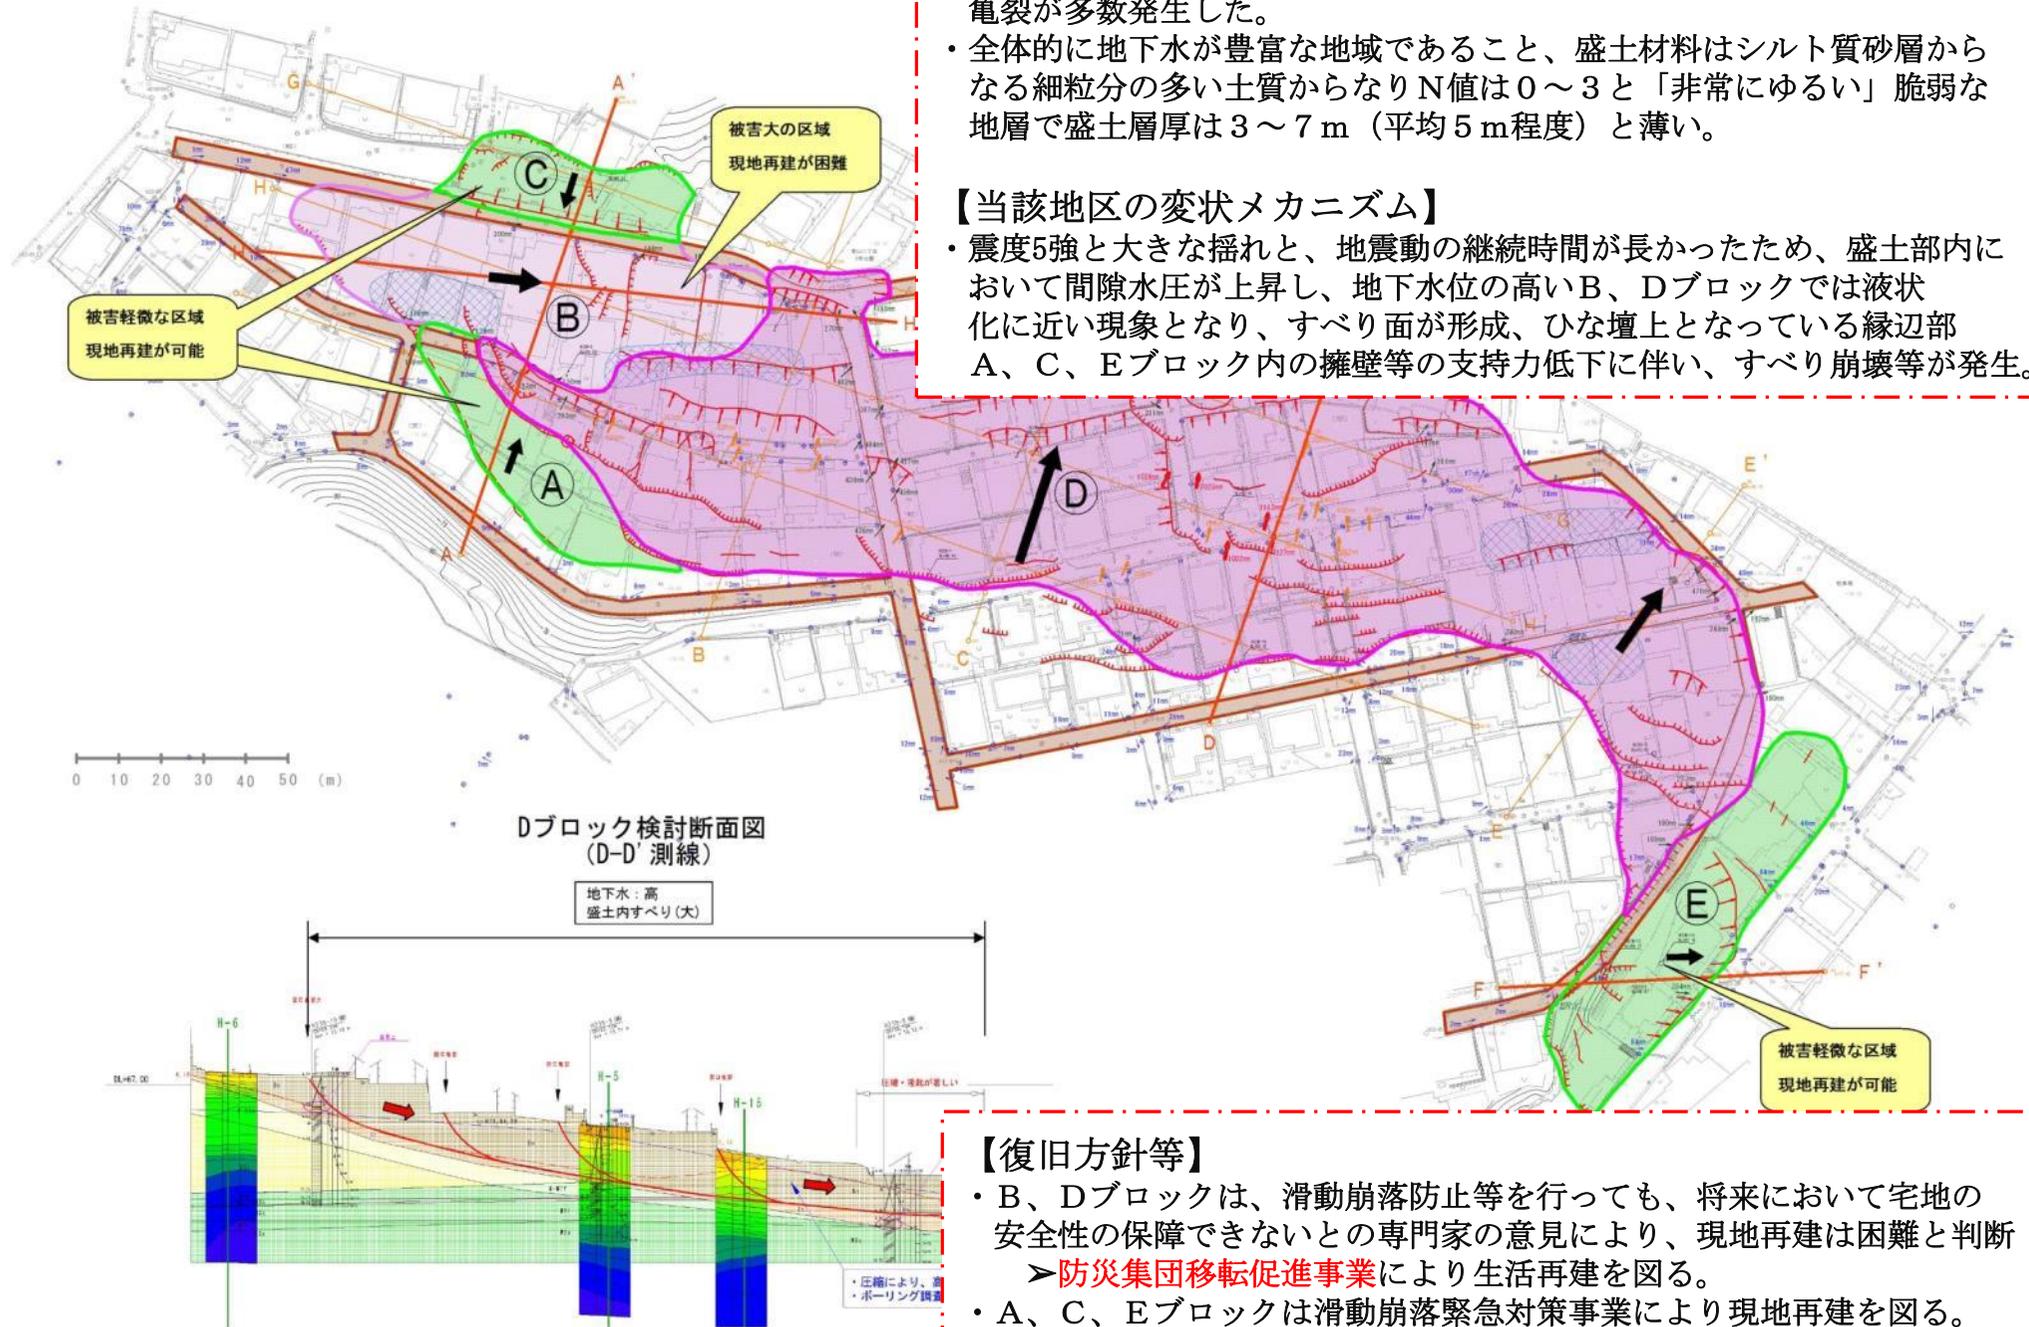
2. 変状メカニズム

- ・旧谷地形に盛土された地盤が斜面全体に及ぶ谷埋め盛土内で発生したもので、長さ300m、幅100mの範囲において、開口亀裂・隆起・圧縮亀裂が多数発生した。
- ・全体的に地下水が豊富な地域であること、盛土材料はシルト質砂層からなる細粒分の多い土質からなりN値は0～3と「非常にゆるい」脆弱な地層で盛土層厚は3～7m（平均5m程度）と薄い。

- ・震度5強と大きな揺れと、地震動の継続時間が長かったため、盛土部内において間隙水圧が上昇し、地下水位の高いB、Dブロックでは液状化に近い現象となり、すべり面が形成、ひな壇上となっている縁辺部A、C、Eブロック内の擁壁等の支持力低下に伴い、すべり崩壊等が発生。

- ・B、Dブロックは、滑動崩落防止等を行っても、将来において宅地の安全性の保障できないとの専門家の意見により、現地再建は困難と判断
 > **防災集団移転促進事業**により生活再建を図る。
- ・A、C、Eブロックは滑動崩落緊急対策事業により現地再建を図る。

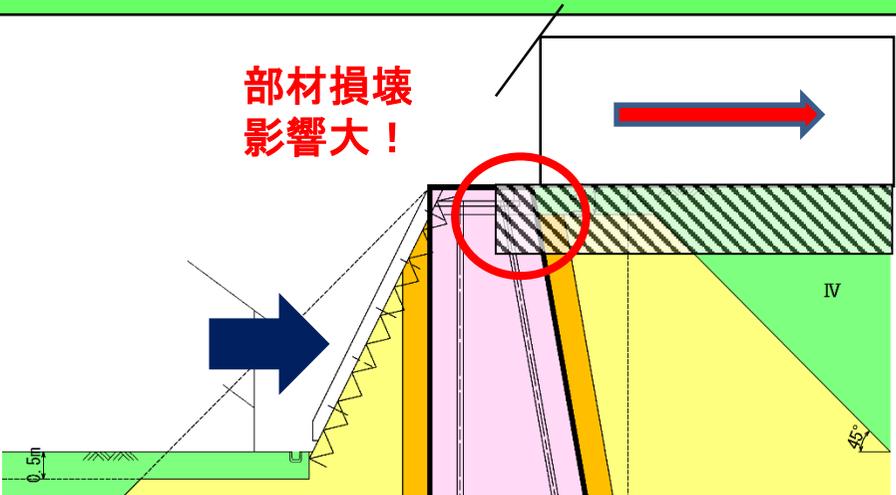
・網状鉄筋挿入工は復旧が困難
 ・一時的な損壊の場合でも、影響大！
建物をセットバックするように指導！
