## 改善箇所説明図

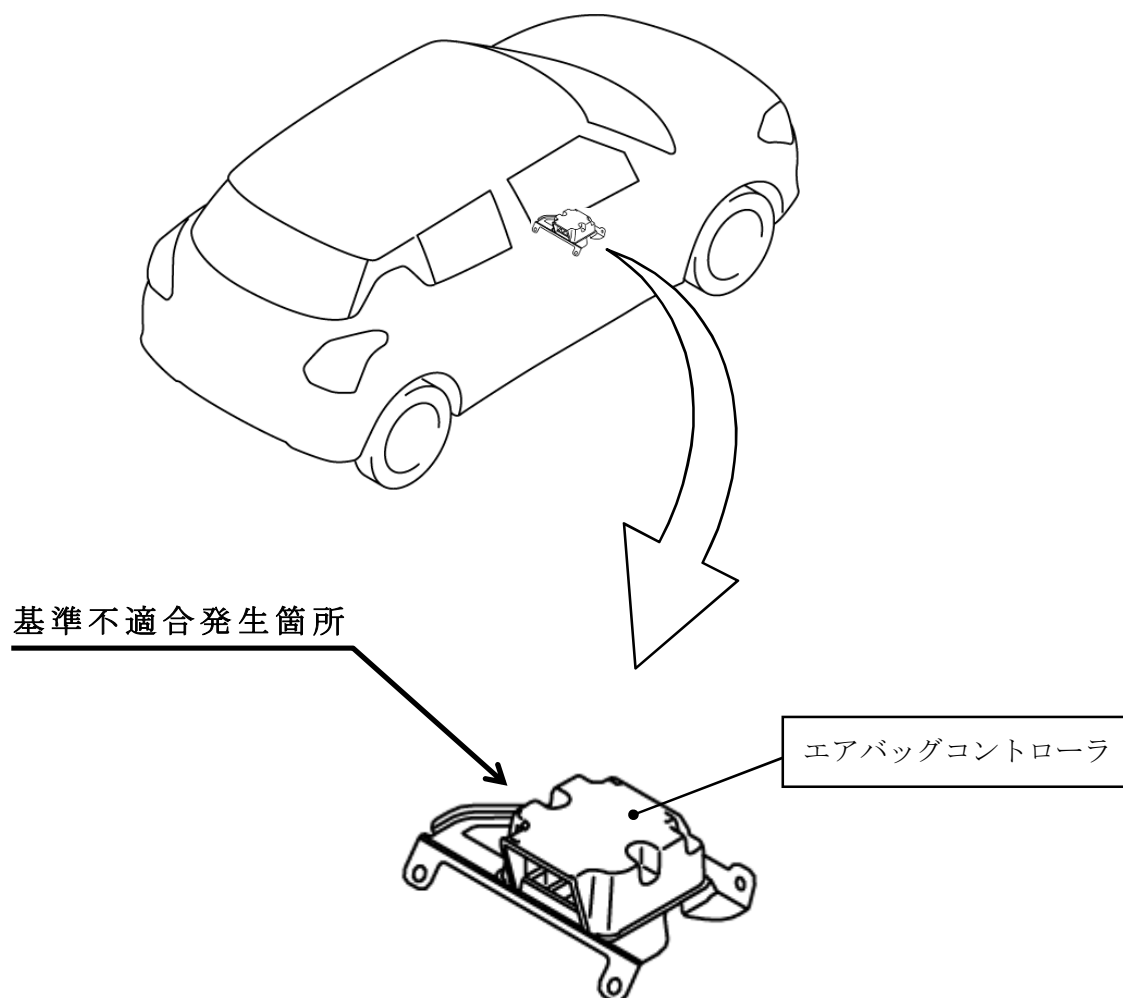
エアバッグコントローラの制御プログラムが不適切なため、後席ドアを強く閉めた際に、サイドエアバッグ、カーテンエアバッグ及びシートベルトプリテンショナーが誤って作動することがある。そのため、最悪の場合、エアバッグ展開時に乗員が負傷するおそれがある。

全車両、エアバッグコントローラの制御プログラムを対策プログラムに書き換える。

識別：車両のIDプレートに緑色のシールを貼付する。
