改善箇所説明図

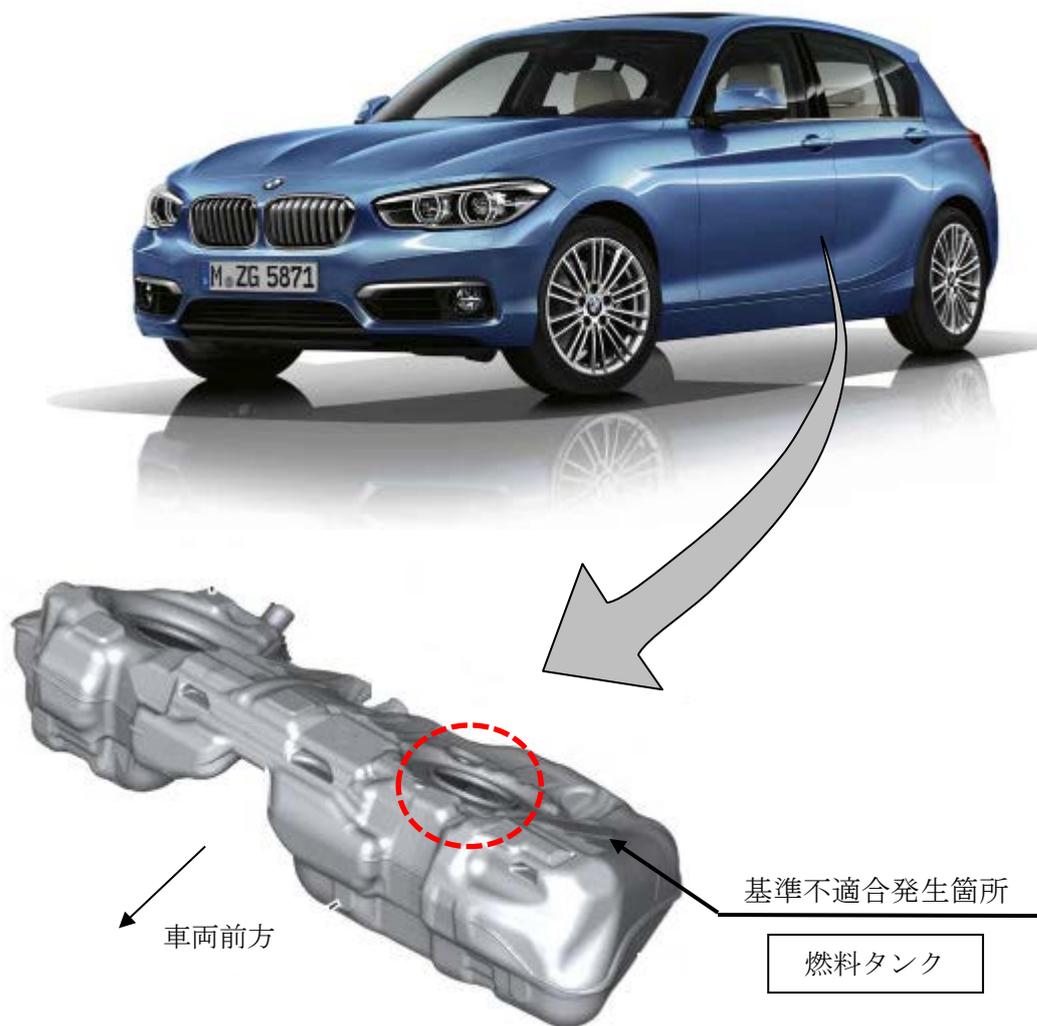
燃料装置において、燃料タンクの溶接方法が不適切なため、当該タンク上部に取り付けられたカバープレートが正しく溶接されていないものがある。そのため、走行振動等により溶接部に亀裂が生じ、そのままの状態で使用を続けると、亀裂が進展し、亀裂部位から燃料が漏れるおそれがある。

全車両、燃料タンクを良品に交換する。

識別：左フロントドアアロアヒンジ取り付けボルト（下側）の頭に白ペンを塗布する。
