## 改善箇所説明図

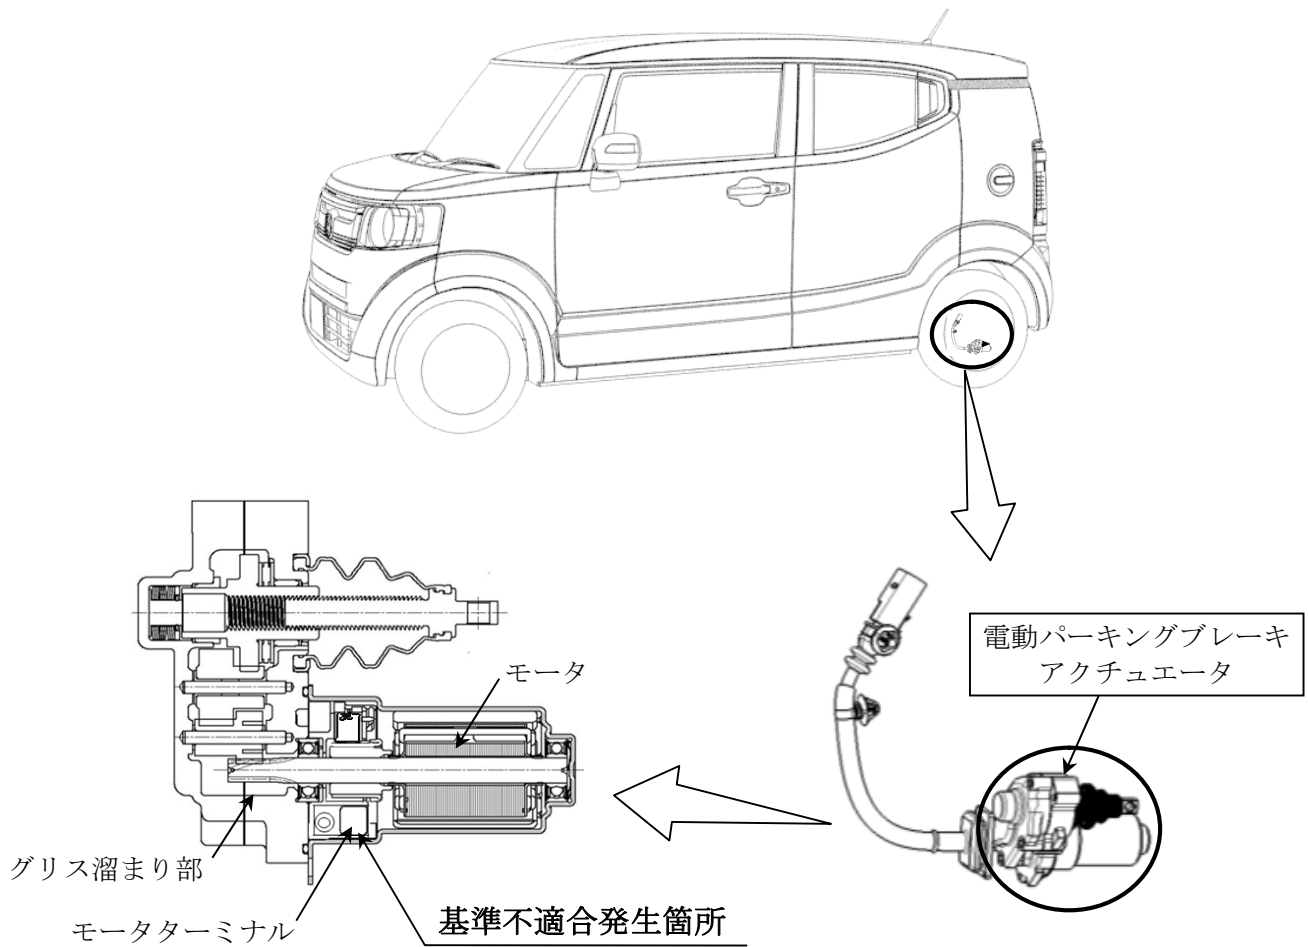
電動パーキングブレーキにおいて、電動パーキングブレーキアクチュエータ内部ギヤ潤滑用のグリス塗布量及び当該グリス溜まり部容積の設定が不適切なため、登坂路での走行や停車を繰り返すと、溜まり部に溜まったグリスのオイル成分がモーター内部に侵入し、モーター内の摩耗粉と混ざり、導電性の異物が生成されることがある。そのため、そのままの状態で使用すると、異物がモーターターミナルに付着し、モーター回路が短絡して、警告灯が点灯するとともに駐車ブレーキが作動しなくなる、または、解除できなくなるおそれがある。

全車両、左右電動パーキングブレーキアクチュエータを対策品と交換する。

識別：運転者席側ドア上側ヒンジ下側ボルト頭部に黄色ペイントを塗布する。
