改善箇所説明図

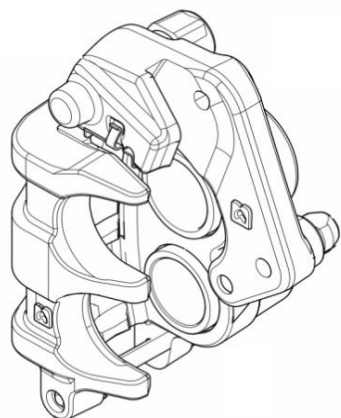
ブレーキキャリパー（前）

ブレーキキャリパーにおいて、ピストンボア部の金属表面処理が不適切なため、表面に腐食が発生するものがある。そのため、腐食したピストンボア部分が抵抗となり、キャリパーピストンの動きを制限し、ブレーキの戻りが悪くなり、最悪の場合、制動力が完全に解除できないおそれがある。

全車両、前後ブレーキキャリパーを対策品に交換する。
