改善箇所説明図

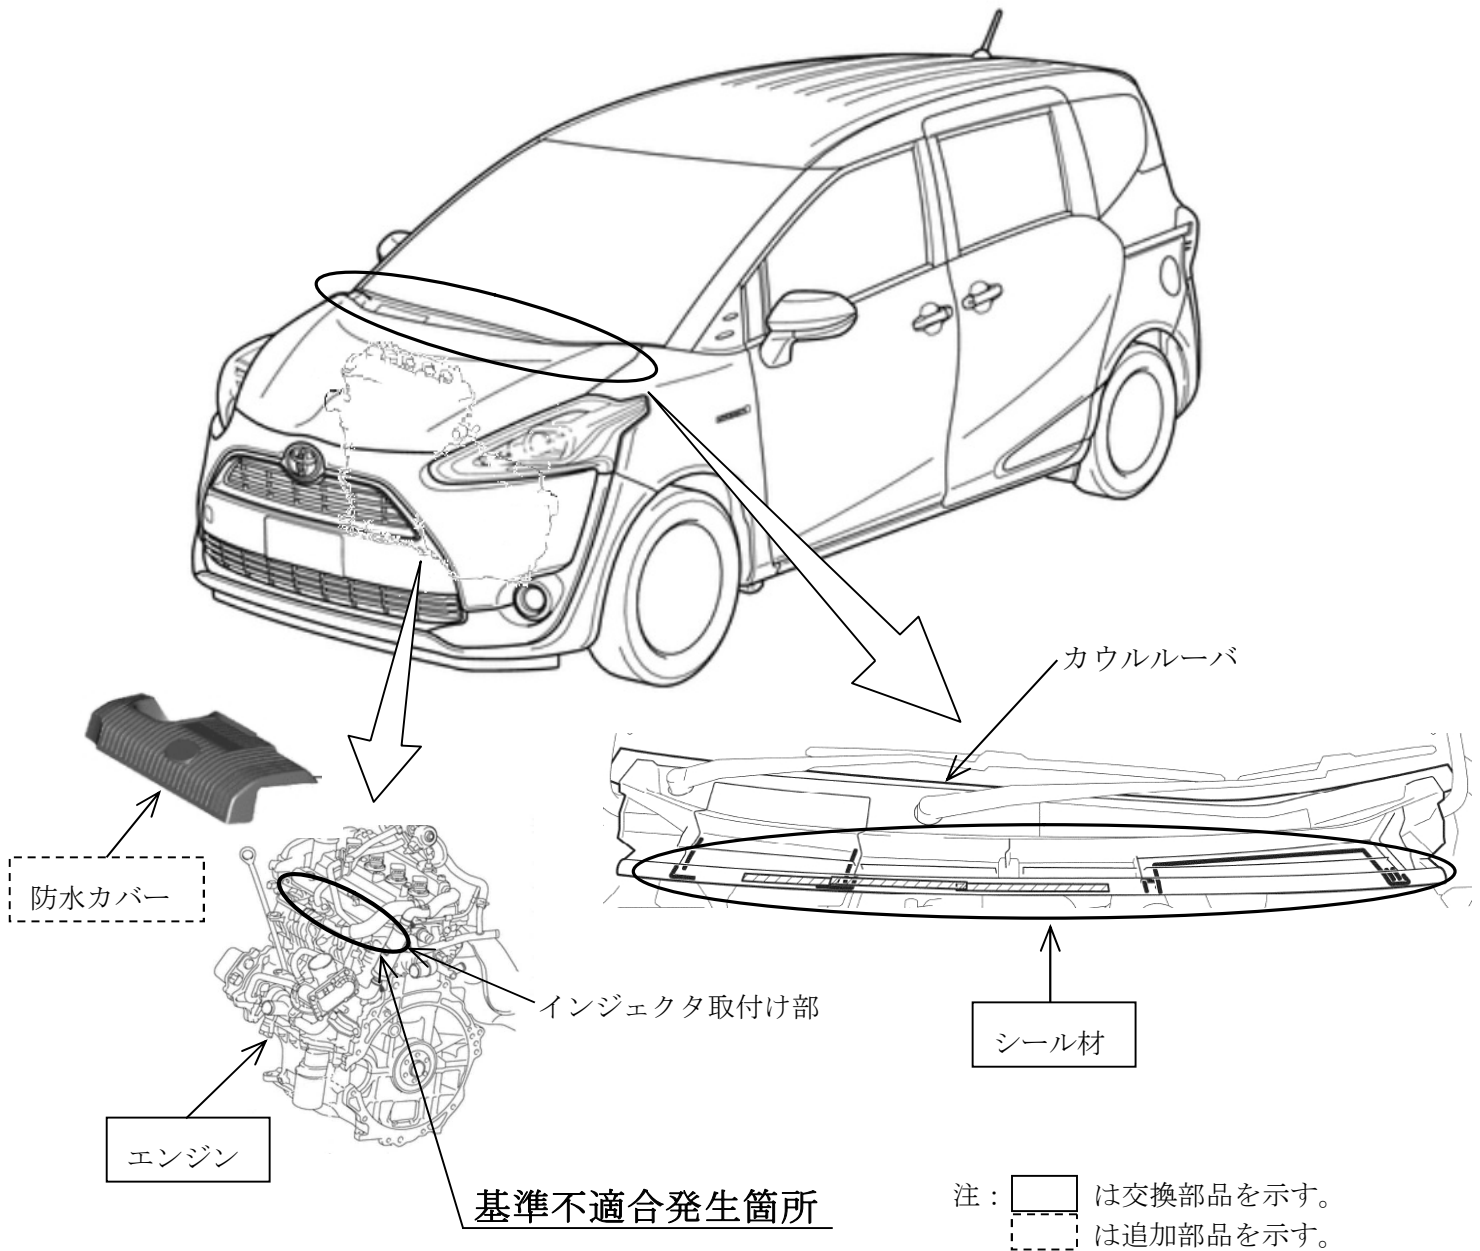
ハイブリッド車において、エンジンルーム後部に取付けているカウルルーバの防水構造が不適切なため、集中豪雨など多量の雨水がかかった場合、水がエンジン上部に滴下して、インジェクタ取付け部から燃焼室に浸入することがある。そのため、コンロッドが変形して異音が発生し、最悪の場合、エンジンが破損するおそれがある。

カウルルーバの仕様に応じてシール材を貼り付けるとともに、全車両、エンジンに防水カバーを追加する。また、エンジンの燃焼室を点検し、異常がある場合はエンジンを新品に交換する。
