# 改善箇所説明図

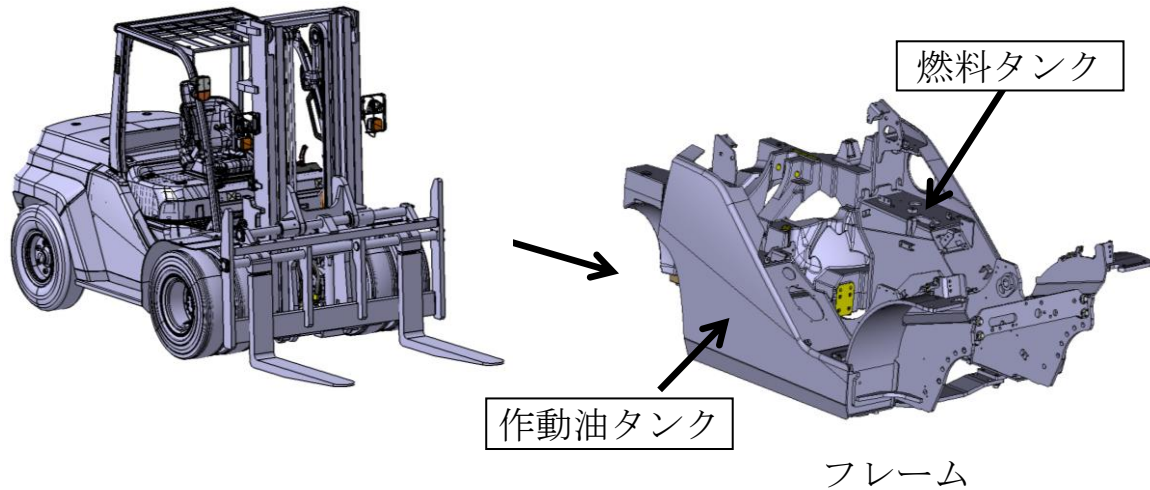
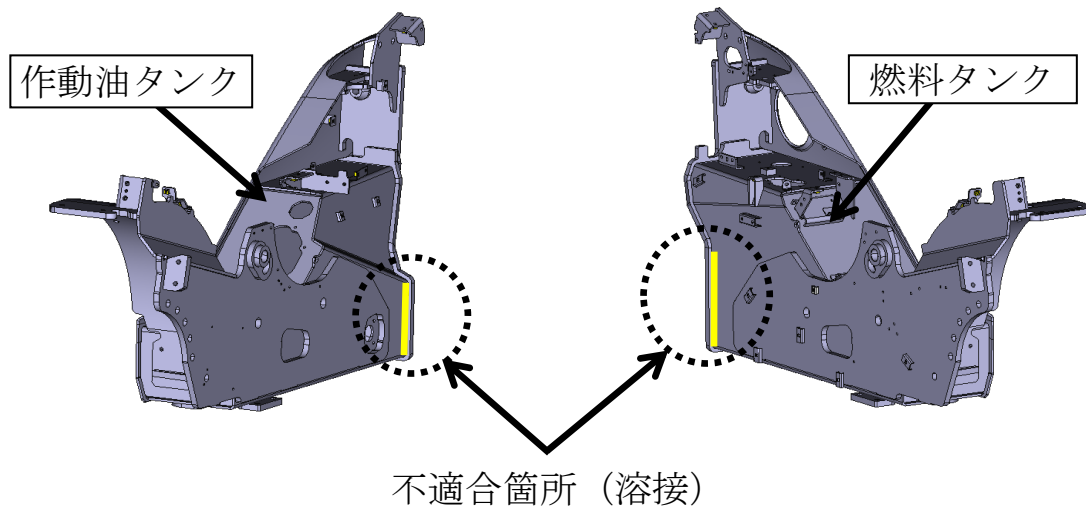
注：  は修理部品を示す。

エンジン式フォークリフトのフレームの構成部品である燃料タンク及び作動油タンクにおいて、溶接方法が不適切なため、溶け込み不足が発生しているものがある。そのため、当該部位への負荷が大きい作業を繰り返し行くと、当該溶接部位に亀裂が発生し、燃料及び作動油漏れに至るおそれがある。

全車両、当該溶接部位を点検し、適切な状態で再度溶接する。
