## 改善箇所説明図

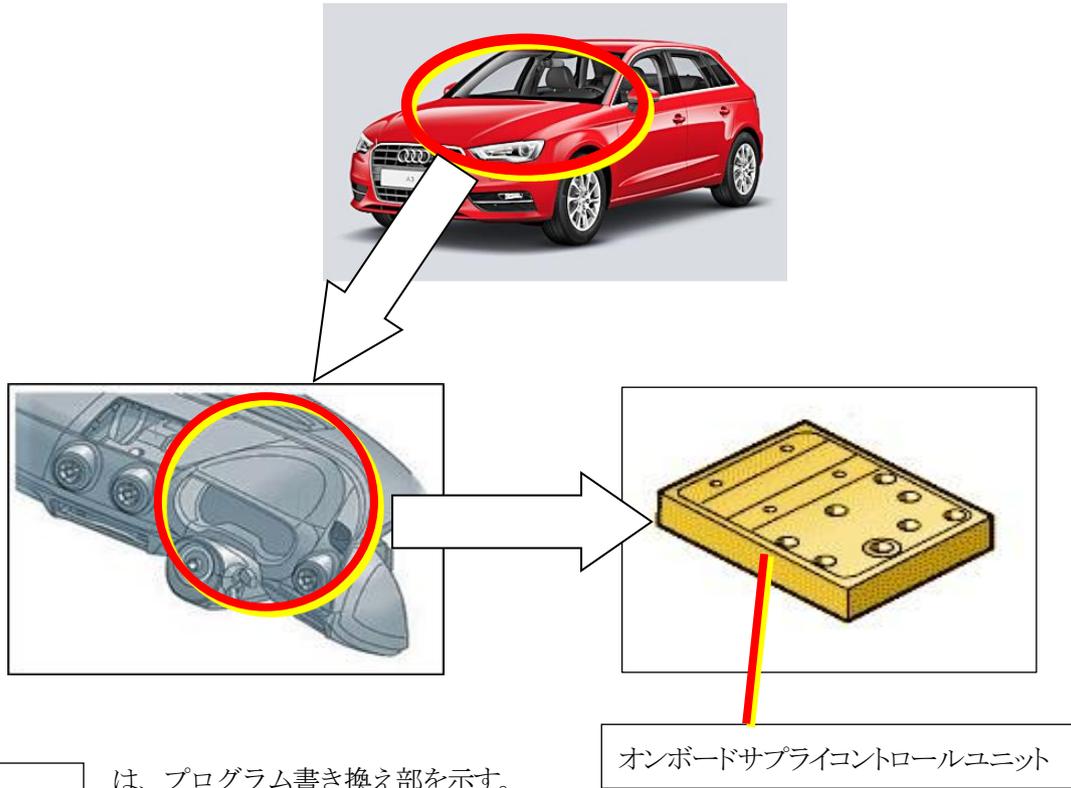
後退灯において、オンボードサプライコントロールユニットのプログラムが不適切なため、原動機始動直後に変速機のギアを後退位置にシフトした場合、数秒の間、後退灯が点灯しない。そのため、保安基準第40条（後退灯の基準）に適合しない。

全車両、オンボードサプライコントロールユニットのプログラムを対策プログラムに書き換える。

識別：車両識別プレートの下側に、黒色で直径5mm程度のマークを塗布する。
