改善箇所説明図

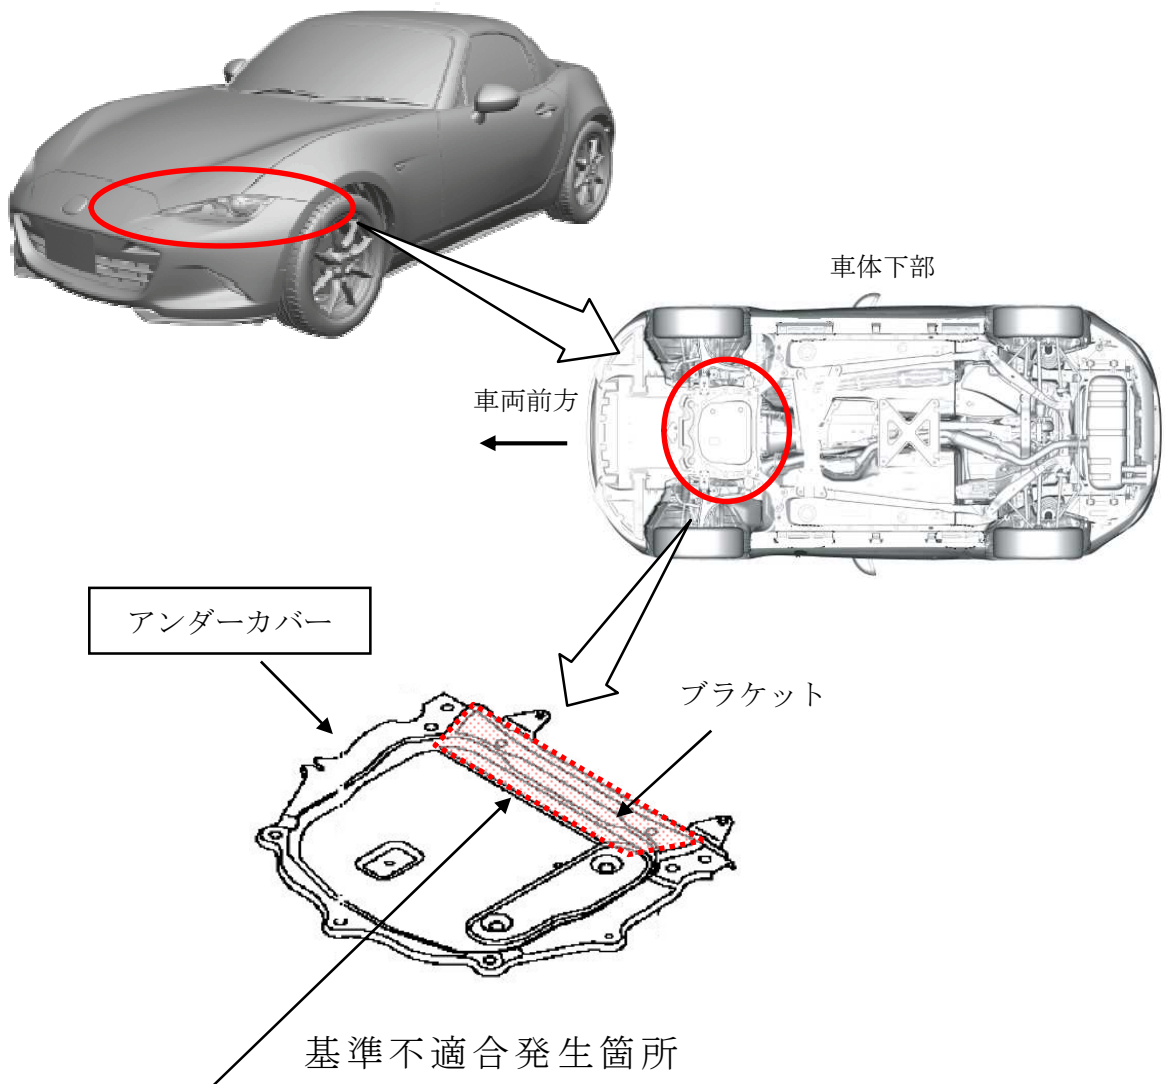
アンダーカバーにおいて、ブラケットとの接合治具の管理が不適切なため、接合強度が不足しているものがある。そのため、走行中の大きな振動や融雪剤による腐食で接合部が剥がれて異音が発生し、最悪の場合、ブラケットが脱落して他の交通の妨げとなるおそれがある。

全車両、アンダーカバーを良品と交換する。

識別：リレー アンド フューズ・ブロック・アッパ・カバーの裏に白ペンを塗布する。
