無人で自動運転を行う鉄軌道の事故防止に関する 検討会（第2回）

断線以外の要因による逆走の可能性の検証結果について

金沢シーサイドライン 新杉田駅構内で発生した鉄道人身障害事故について（調査状況続報）

鉄道人身障害事故の暫定対策案に対する（公財）鉄道総合技術研究所による
評価の概要【中間報告】および追加対策の検証について

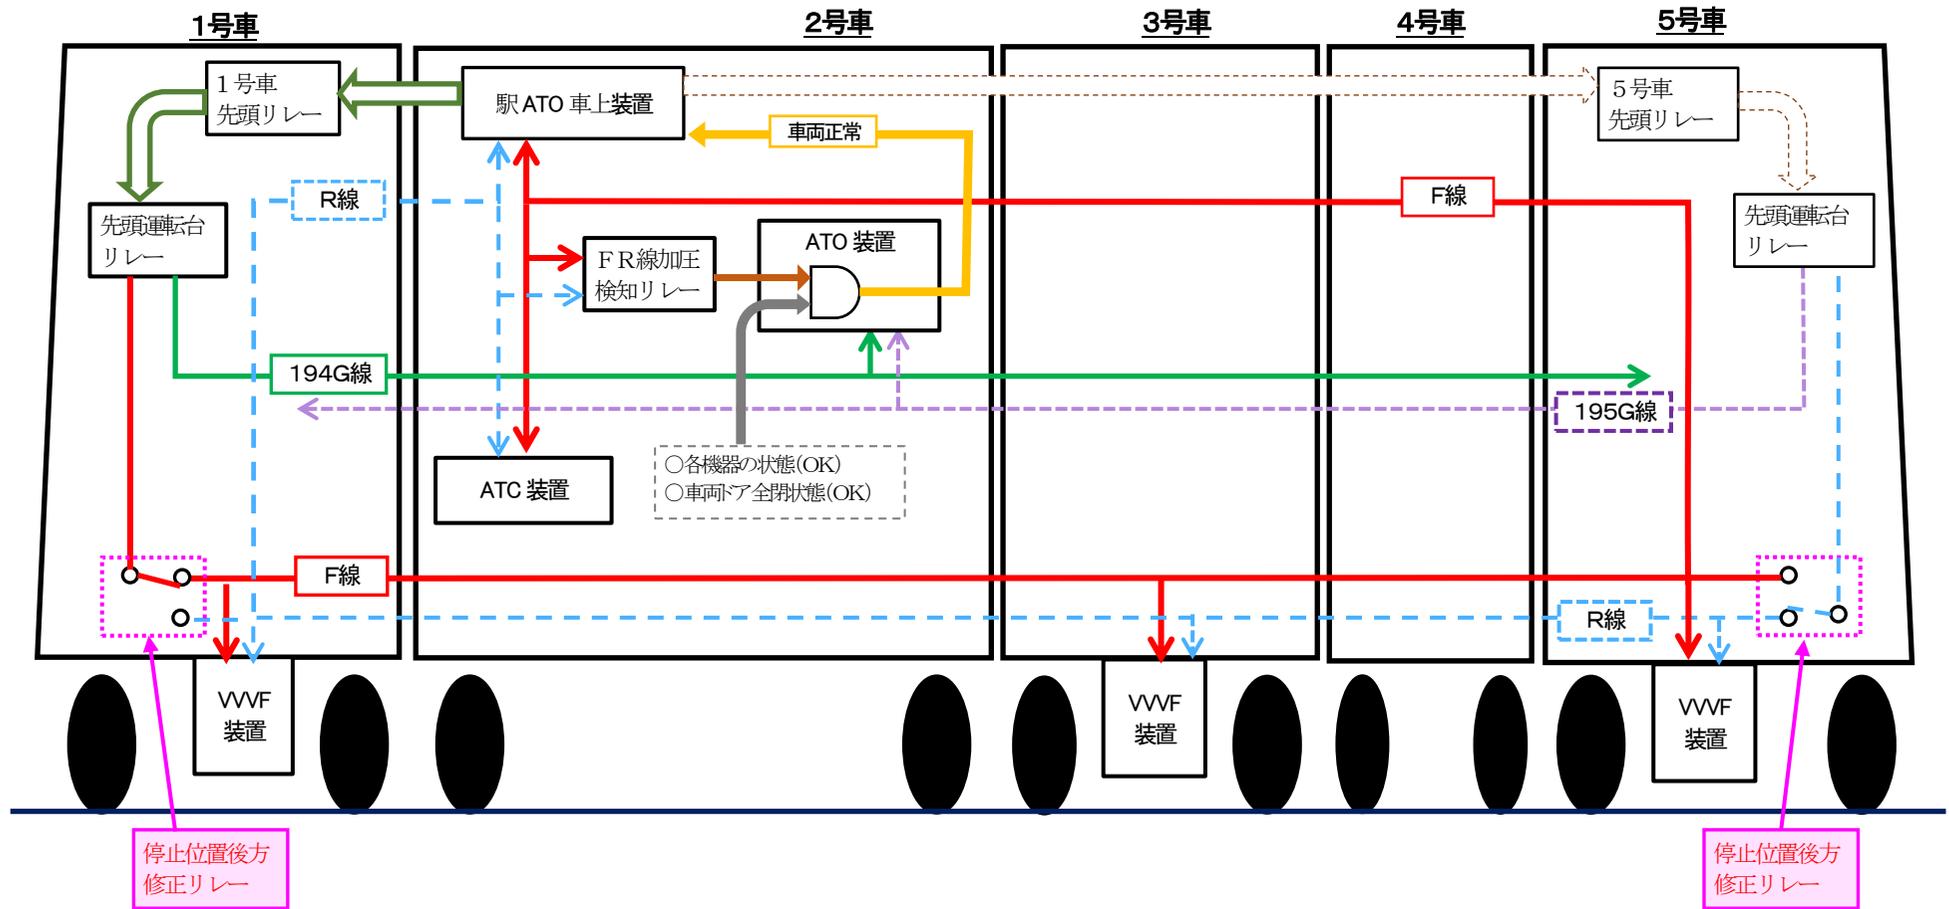
○現状の「停止位置後方修正リレー」の回路概略図（“断線”の対策施工後を想定）

自動運転において、車両が駅本来の停止位置をオーバーランして停止した場合に車両の停止位置修正を行う「停止位置後方修正リレー」が、何らかの要因により誤動作した場合にF線・R線の加圧状態が逆転し、列車が逆走してしまう可能性があると考えられます。

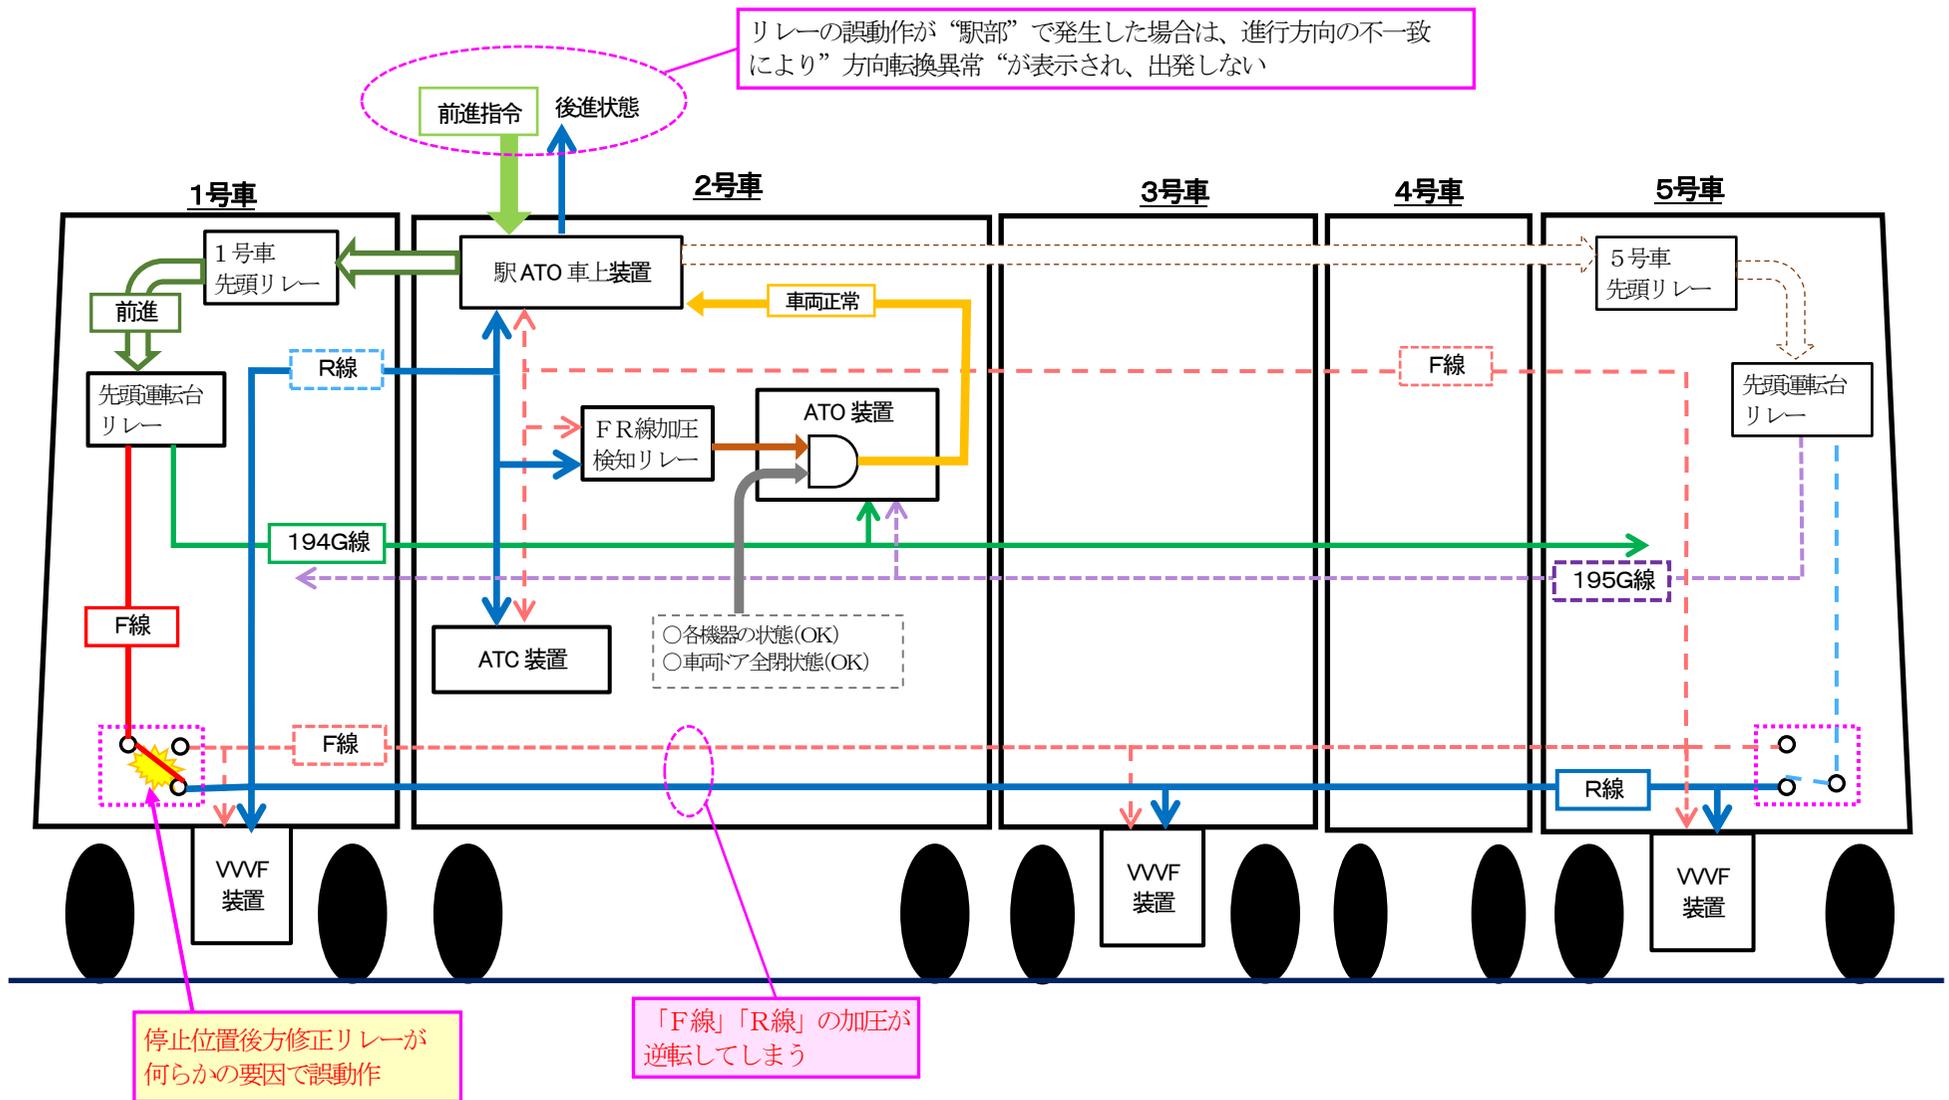
○「停止位置後方修正リレー」が誤動作した時の概略図

なお、このリレーの誤動作による逆走については、現状”断線”に伴い検討している対策案を実施すれば、駅停車時や駅間走行中に発生した場合は、制御装置が故障となり車両が停止するため発生はいたしません。一方、”駅間停止”が発生し、そのタイミングで何らかの要因により誤動作した場合に、F線・R線の加圧状態が逆転してしまう可能性があると考えられます。

また、当該リレーは通常運行では動作しているものではない（OFF状態）ため、突然誤動作（ON状態）することは、当社ではこれまでも経験がないことから、発生する可能性は極めて少ないものと考えており、万一、同現象が発生した場合でも、手前の信号区間へ進行した段階でATC装置による非常ブレーキが動作するため、衝突する可能性は御座いません。

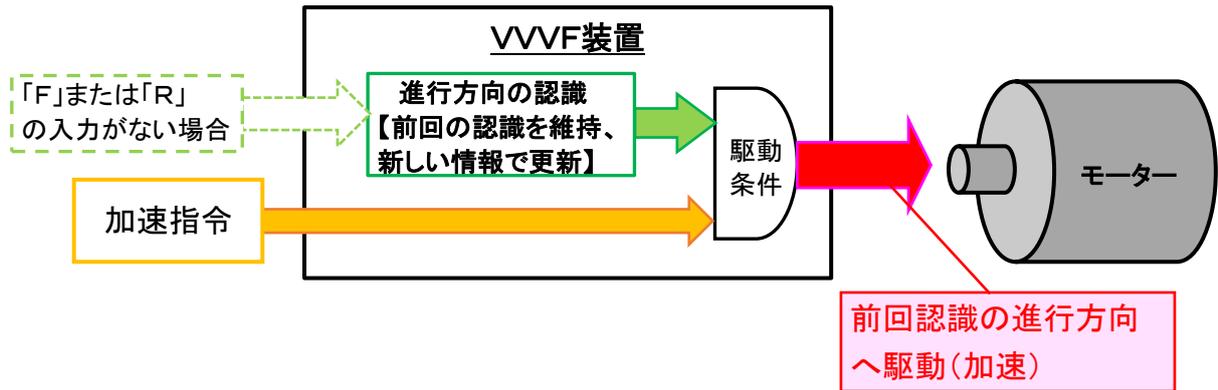
○従来の機能

その結果、VVVF制御装置のソフトが、FR線の入力がいずれもない場合、直前の進行方向の認識が保持されることとなっているのがわかり、その状態で力行指令が入力されると、認識している直前の進行方向に走行してしまうことが判明。

対策案(2) VVVF装置の力行制御等に進行方向「F」「R」線の入力があることを条件に追加
