改善箇所説明図

基準不適合発生箇所

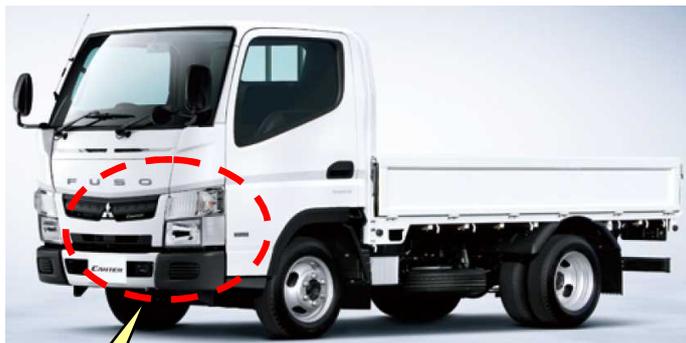
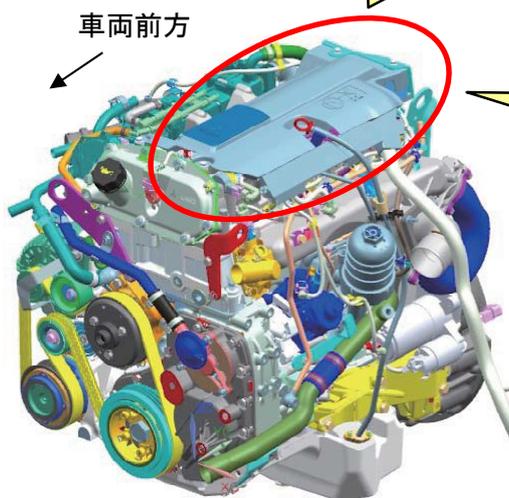
小型トラック・バスの原動機において、ロッカーアーム製造用治具の管理が不適切なため、ロッカーアームの耐久性が不足しているものがある。そのため、早期にロッカーアームが異常摩耗して破損し、異音が生じて、最悪の場合、走行不能に至るおそれがある。

全車両、ロッカーアームを良品に交換する。また、ロッカーアームに異常摩耗が認められた場合は、シリンダーヘッド一式を交換する。
