改善箇所説明図

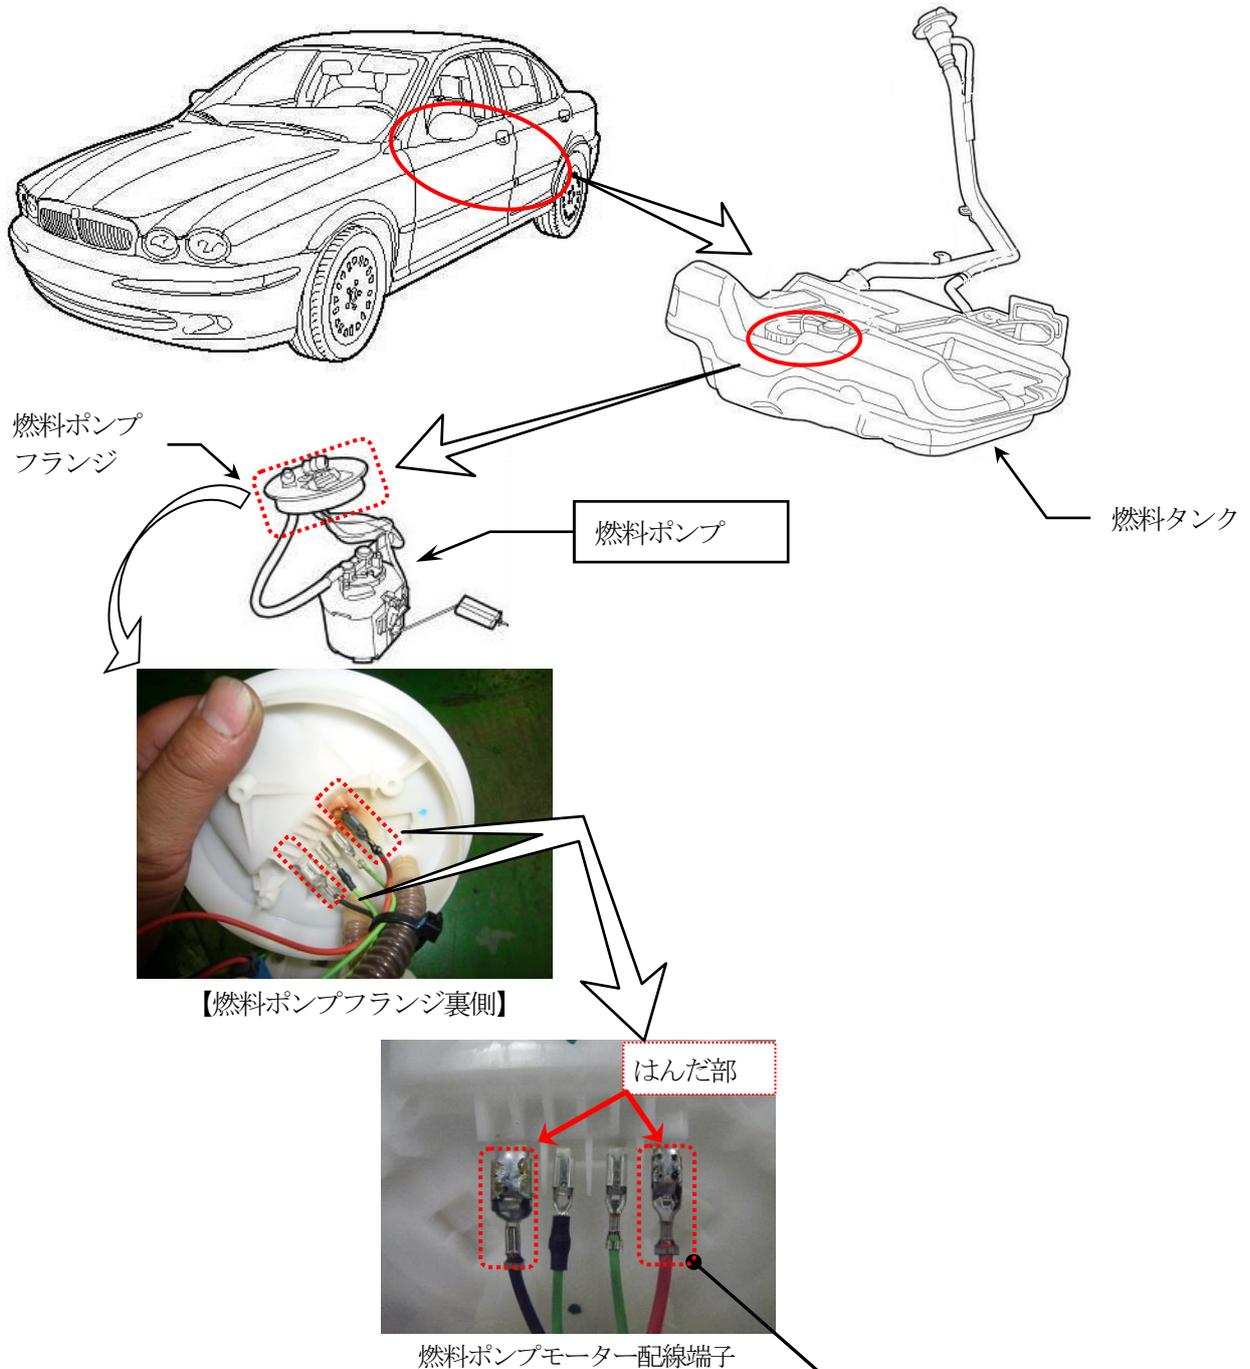
基準不適合発生箇所

燃料タンクのポンプモーター配線端子において、当該端子接続部のはんだ下処理が不十分なため、はんだ割れ、はがれにより接触不良となることがある。そのため、はんだ接続部が発熱し断線して、燃料供給が止まりエンジンが停止する、または、端子周囲が熔損し穴が開き、燃料が漏れ、最悪の場合、火災に至るおそれがある。

全車両、当該燃料ポンプを対策品に交換する。

識別：燃料給油口フラップのヒンジに黄ペイントを塗布する。
