## 改善箇所説明図

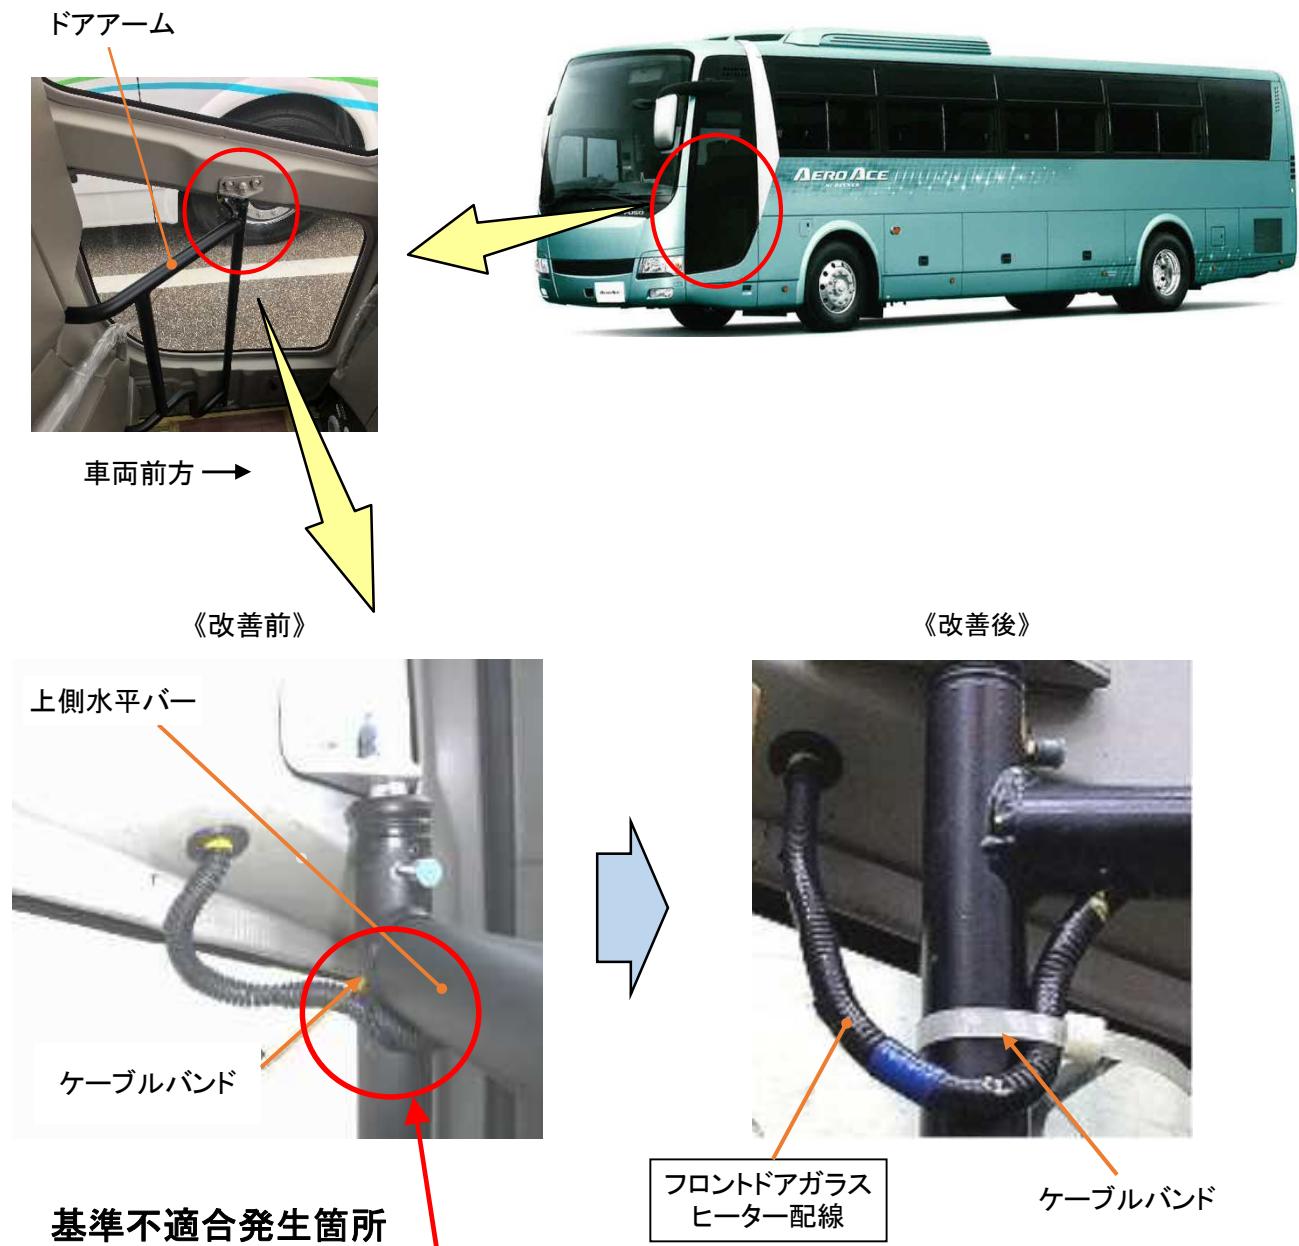
大型バスにおいて、オプション設定されているフロントドアガラスヒーターの配線の固定方法が不適切なため、ドア開閉時にアーム部（上側水平バー）の配線に局部的な曲げが生じるものがある。そのため、そのままの状態で使用を続けると、ドア開閉に伴って当該配線が繰り返し曲げられることで配線が断線し、発煙が生じるおそれがある。

全車両、フロントドアガラスヒーター配線の固定方法を対策仕様に変更する。また、当該配線を点検し、不具合発生部に断線が認められた場合は当該配線を新品に交換する。

注：□は不具合発生部に断線が認められた場合に新品と交換する配線を示す。
