西宮市における宅地耐震化推進事業

西宮市 都市局 建築・開発指導部
吹田 浩一

(2) 滑動崩落防止工事【花の峯地区】

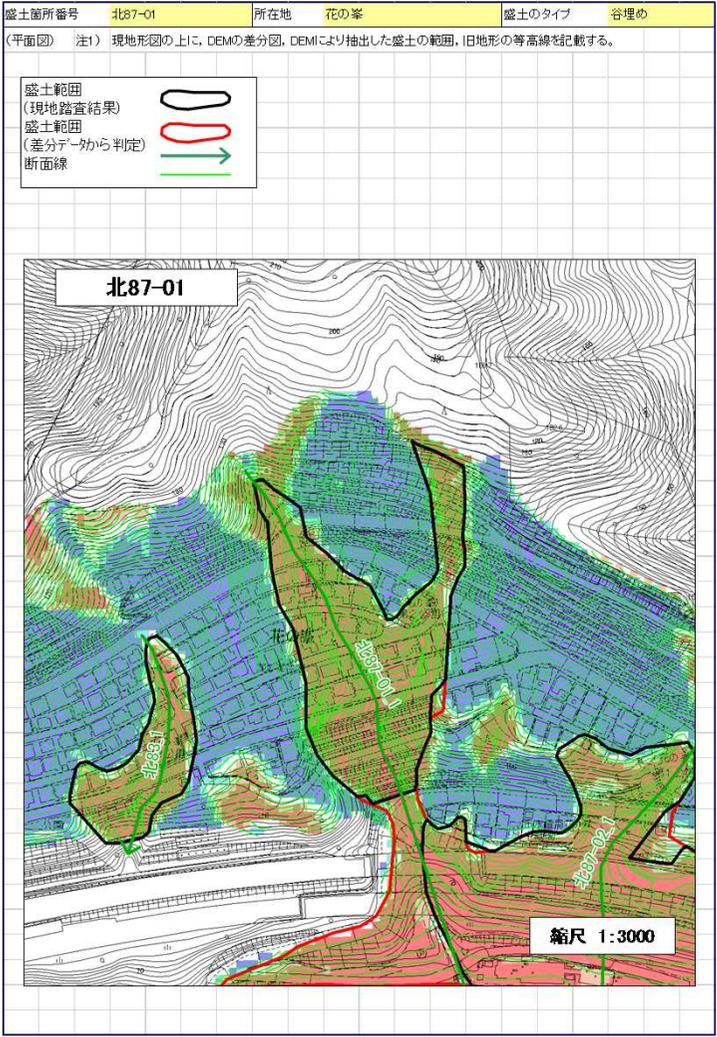
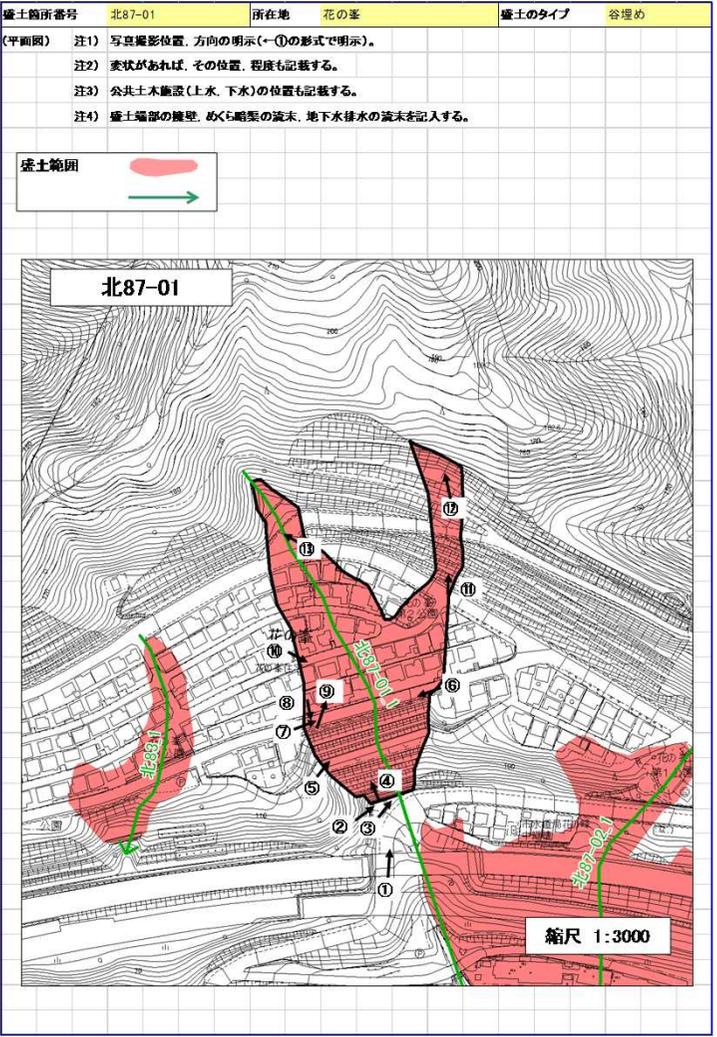
宅地盛土カルテ

断面番号	北87-01.1	盛土タイプ		谷埋め		造成年代	S44
盛土の諸元							
盛土長さ	250m	盛土幅	100m	原地盤の勾配	17.7°		
盛土高さ	80m	盛土中央部の厚さ	35m				
地下水の有無							
地下水が認められる箇所	擁壁、小段						
地下水位	1m~5m以上	(判定理由) 末端擁壁、法面小段での湧水状況より					
盛土材							
岩層~粘性土	地質	神戸層群	周辺地形	山地	旧地形の土地利用	山林、沢	
盛土末端部の状況							
擁壁、のり面有							
のり面がある場合	のり面勾配	1:1.8より緩い					
擁壁がある場合	擁壁タイプ	コンクリート	擁壁高さ	2.8m+〇			
変状の有無							
変状箇所	擁壁・のり面	クラック有					
	道路面	クラック有					
	宅壁内	クラック有					
(断面図) 注1) 変状があれば、その位置、程度も記入する							
注2) 盛土末端部の擁壁、めくら暗渠の流末、地下水排水の流末を記載する。							
注3) 盛土の形状が複雑な場合は複数断面作成する。

盛土箇所番号	北87-01	所在地	花の臺	盛土のタイプ		谷埋め	
(現地写真) 注1) 必要に応じて写真に解説文をつける。							
写真-① 盛土末端部全景				写真-② 末端擁壁。水抜き穴より水あり。			
写真-③ 末端擁壁足部に水平亀裂。中央水抜き穴より水多い。				写真-④ 上段擁壁の目地からしみ出し。下部水抜き孔から湧水多い。			
写真-⑤ 上段法面の全景。中央部で変形顕著。				写真-⑥ 上段法面道路(東)。画面左へ側溝がたむむ。

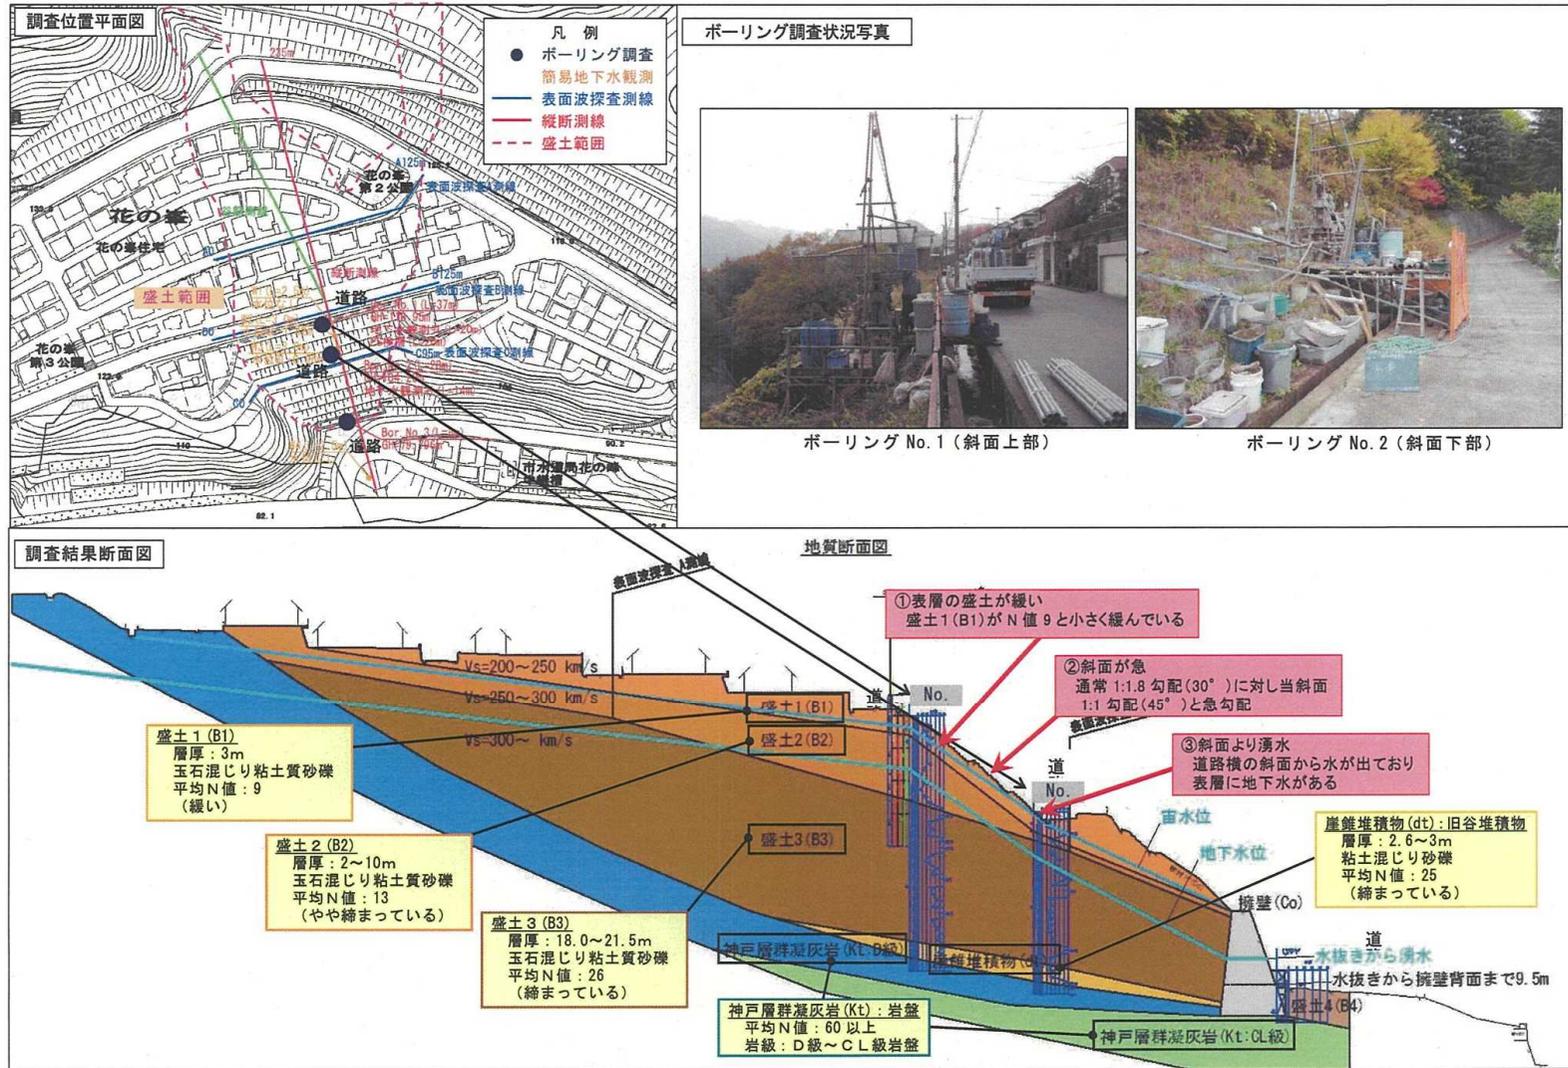
盛土調査結果

- ・ボーリング調査 3箇所
- ・表面波探査 3測線、3 4 5 m
- ・地下水位観測 2箇所（4ヶ月間）
- ・安定解析 最小安全率=0.67（宙水位、地震時）

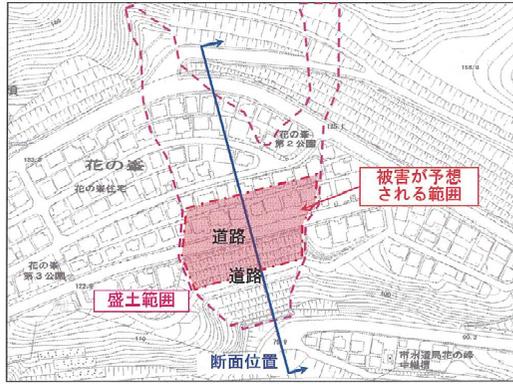
図-1 平面図

今回実施しました調査により、震度6以上の大地震が起こった際に道路下の斜面が崩壊するという結果が出ました。下図の赤線()で囲んでいる範囲で被害が予想されます(図-1、図-2)。

一般的に斜面は、土が締め固まっているほど、また、水が少ないほど安定します。しかし、この範囲は、元々谷であった範囲を埋めているため水が多く、また、造成された時代にはまだ十分な土の締め固め技術が確立されていなかったため土の締め固めが緩い部分があります。安定性を計算した結果、この状態のままでは地震時に被害が出るという結果になりました。

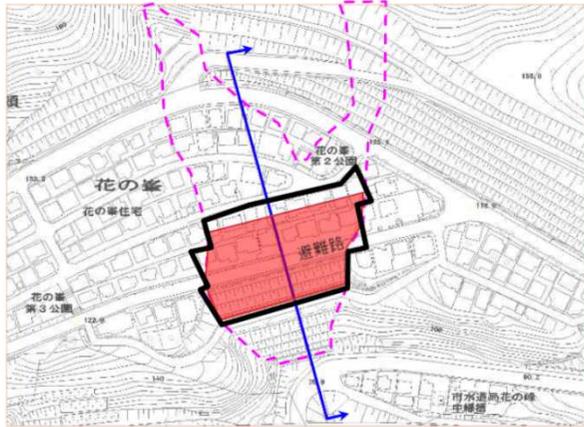
平面図(大規模盛土造成地滑動崩落防止工事)

- 対象(勧告)区域の面積 : 6,449㎡
- 滑動崩落するおそれのある盛土部分の面積 : 5,290㎡
- 盛土と切土の境界ライン

工事内容

プレキャスト法枠工 (2,050m²)

水抜きボーリング工 (51本)

鉄筋挿入工 (752本)

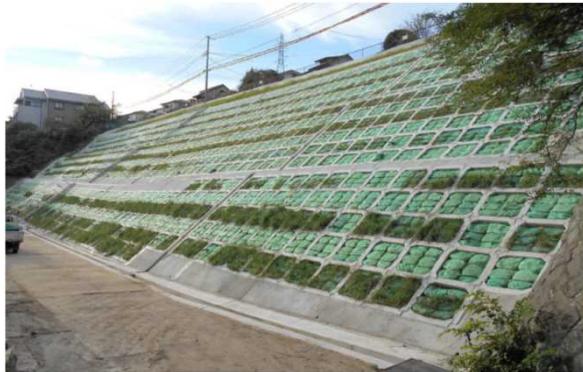
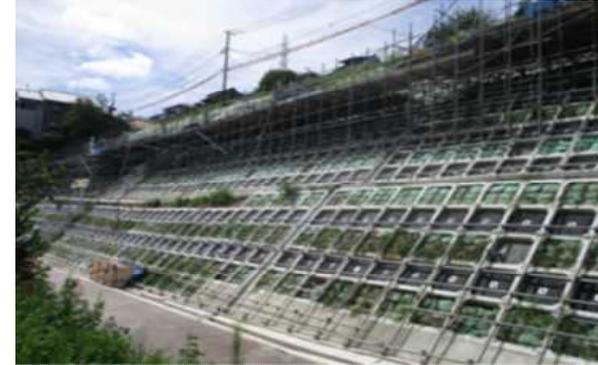
完成状況

対策前に地表面から湧水が確認されていた場所でGL-2.3mまで地下水が無いことを確認
安全率は1.0を超えた
