岬町（大阪府）における宅地耐震化推進事業について

令和元年 7月 4日

岬町 総務部 総務課

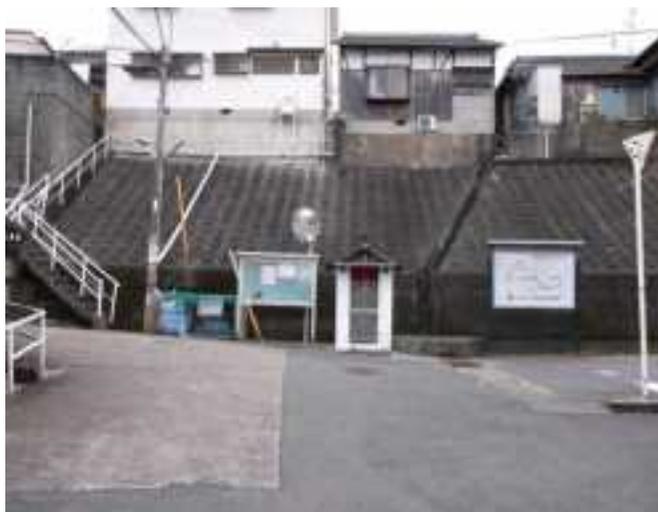
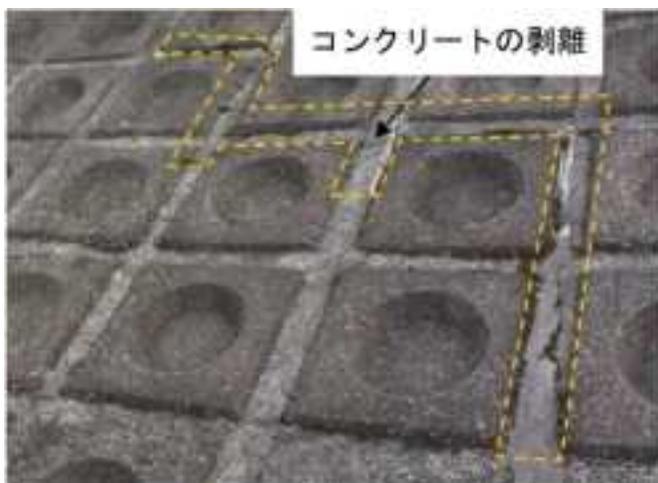
(変状内容)

変状内容については、法面ブロック目地の一部が破損し、そこから雨水が入り、ブロックの裏込めの一部が流されブロックが陥没している状況である。

当時の対応としては、応急処置としては破損しているブロック目地を補修し、雨水の侵入を防いだ。

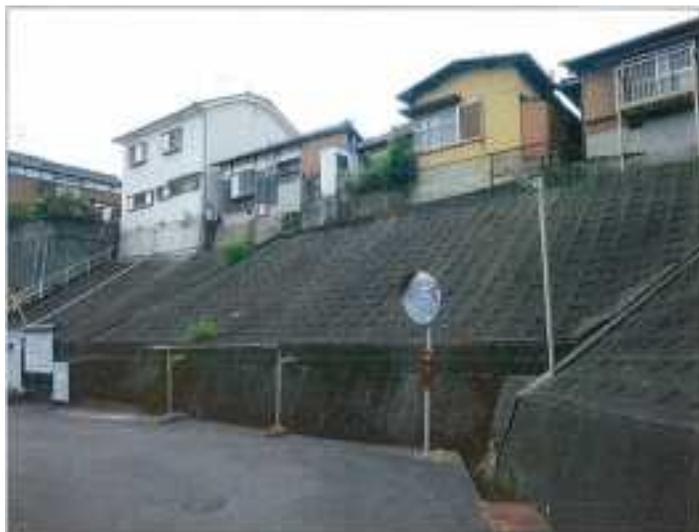
B3ブロック 着手前

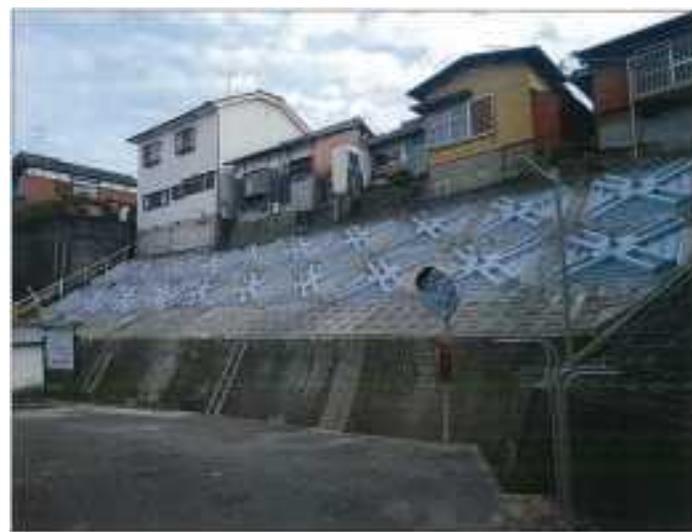
B3ブロック 完成

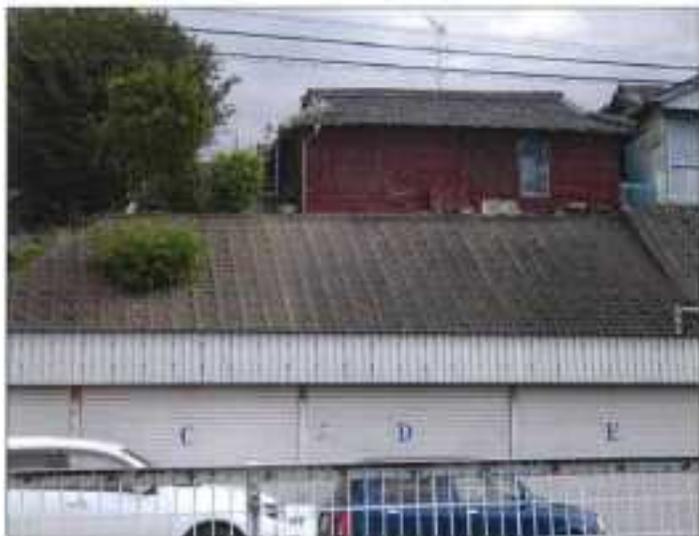
C1ブロック 着手前

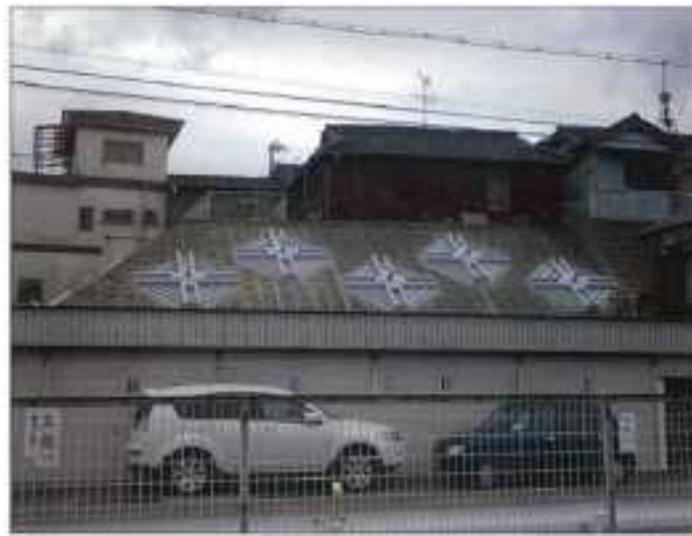
C1ブロック 完成

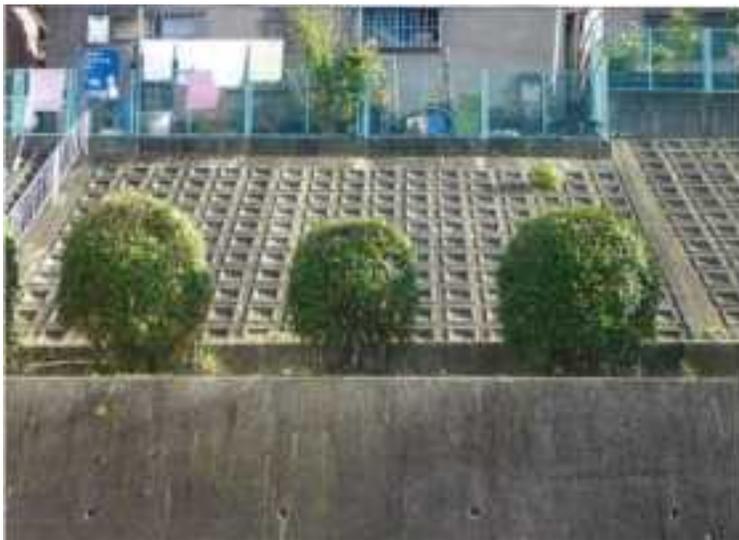
B1ブロック 着手前

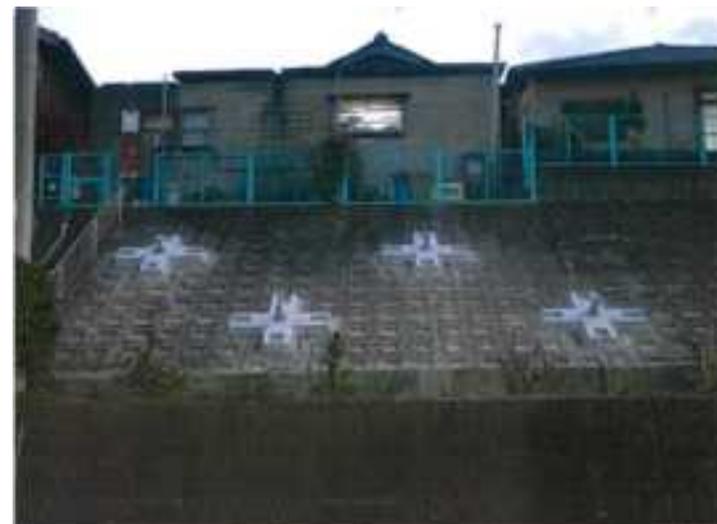
B1ブロック 完成

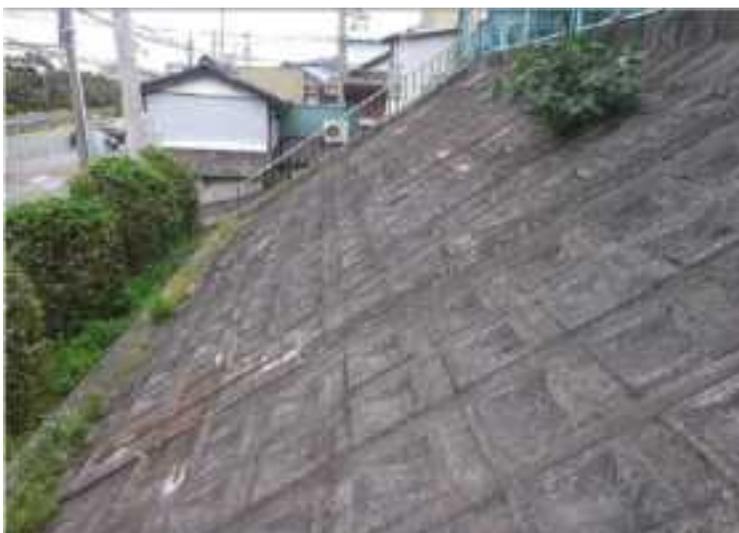
B1ブロック ざぶとん枠設置完了

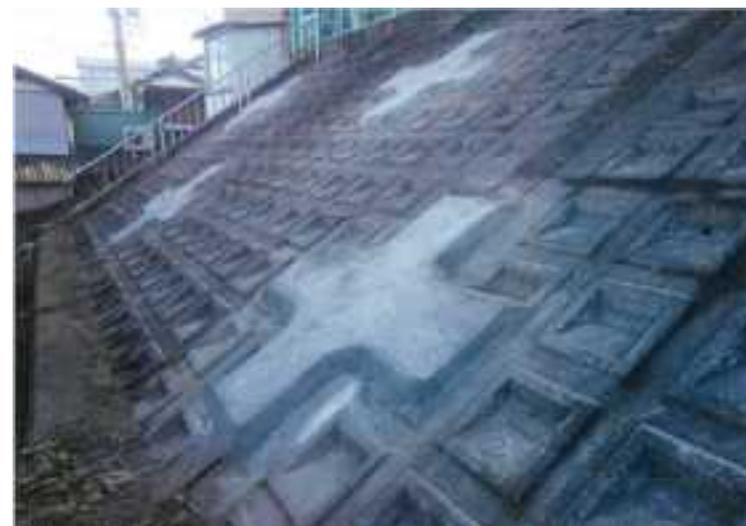
B1ブロック モルタル吹付完了

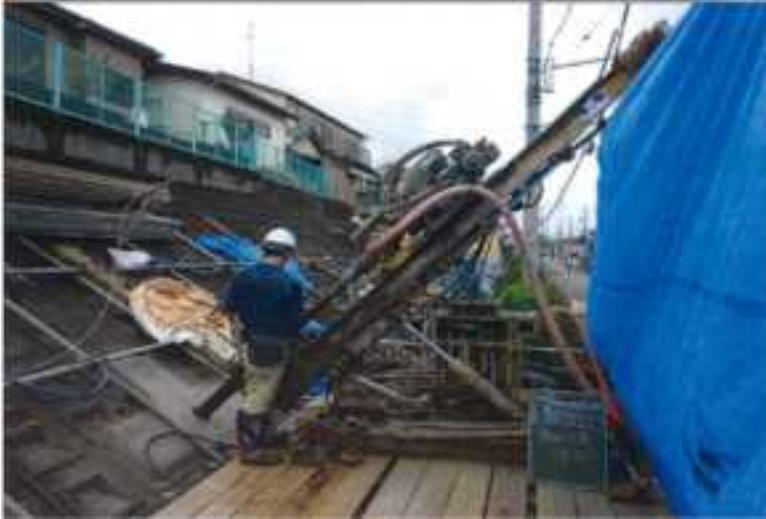
B1ブロック 削孔状況

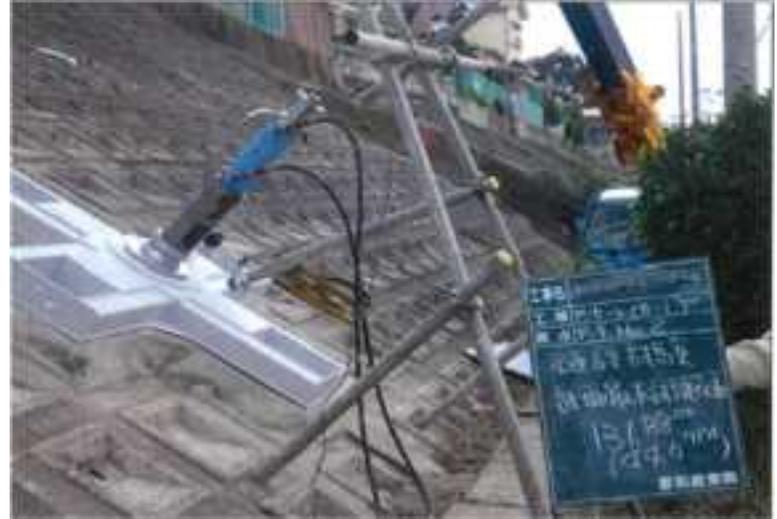
B1ブロック 確認試験

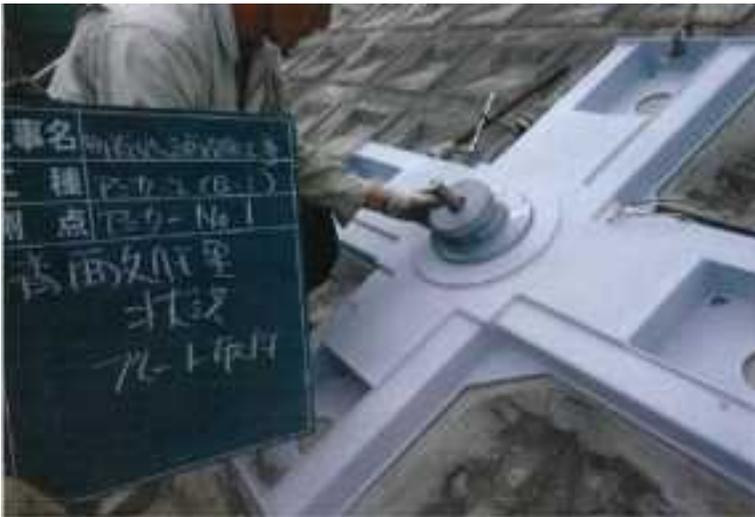
B1ブロック 背面処理状況 AC台座取付

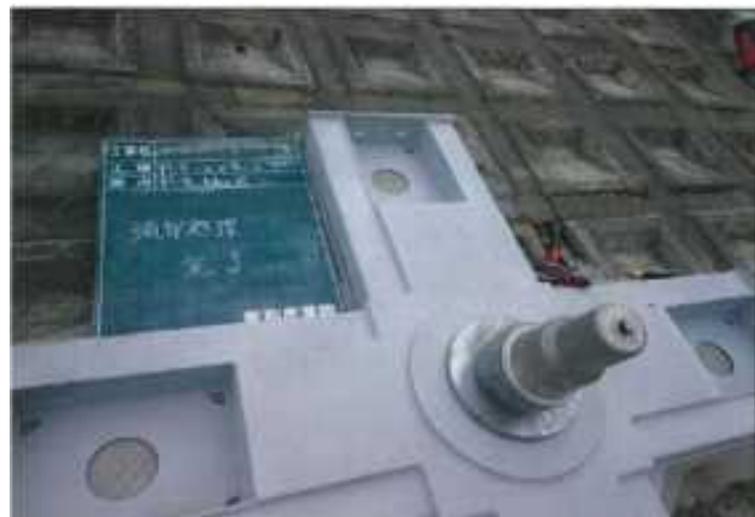
B1ブロック 頭部処理完了

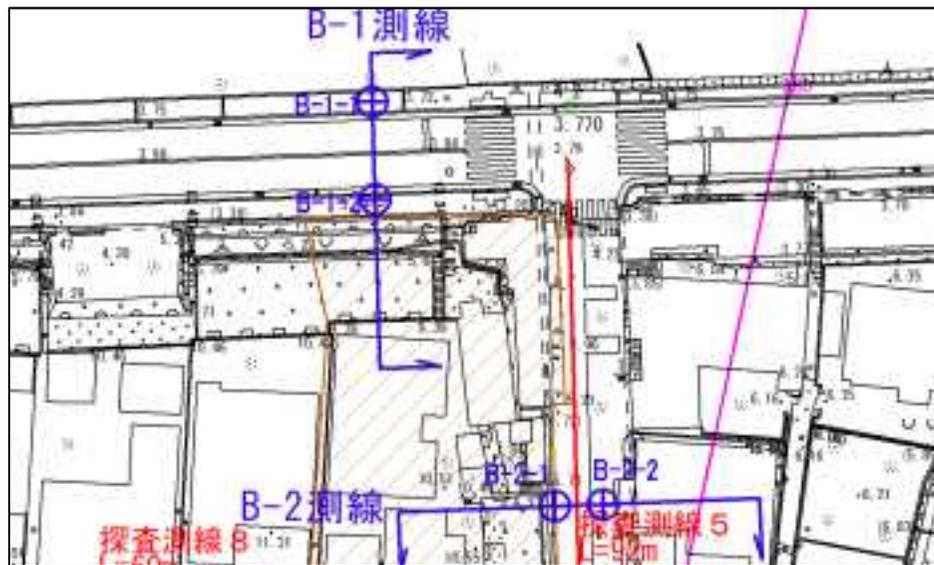
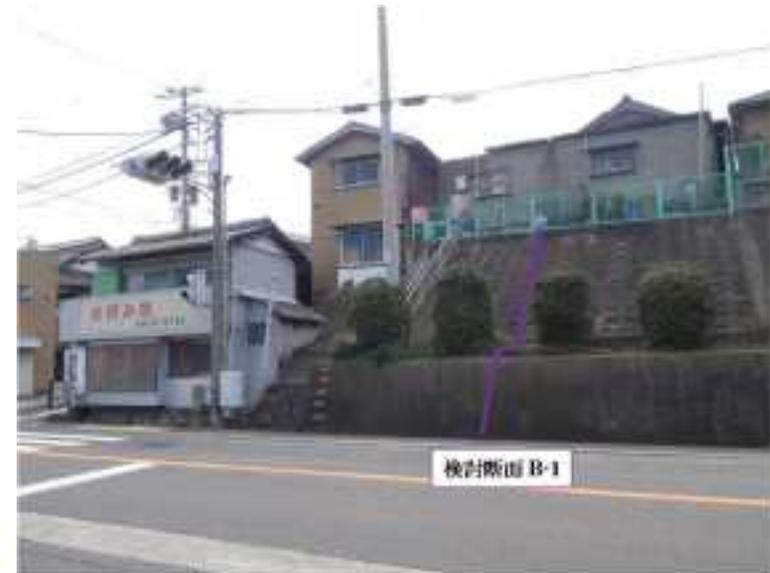
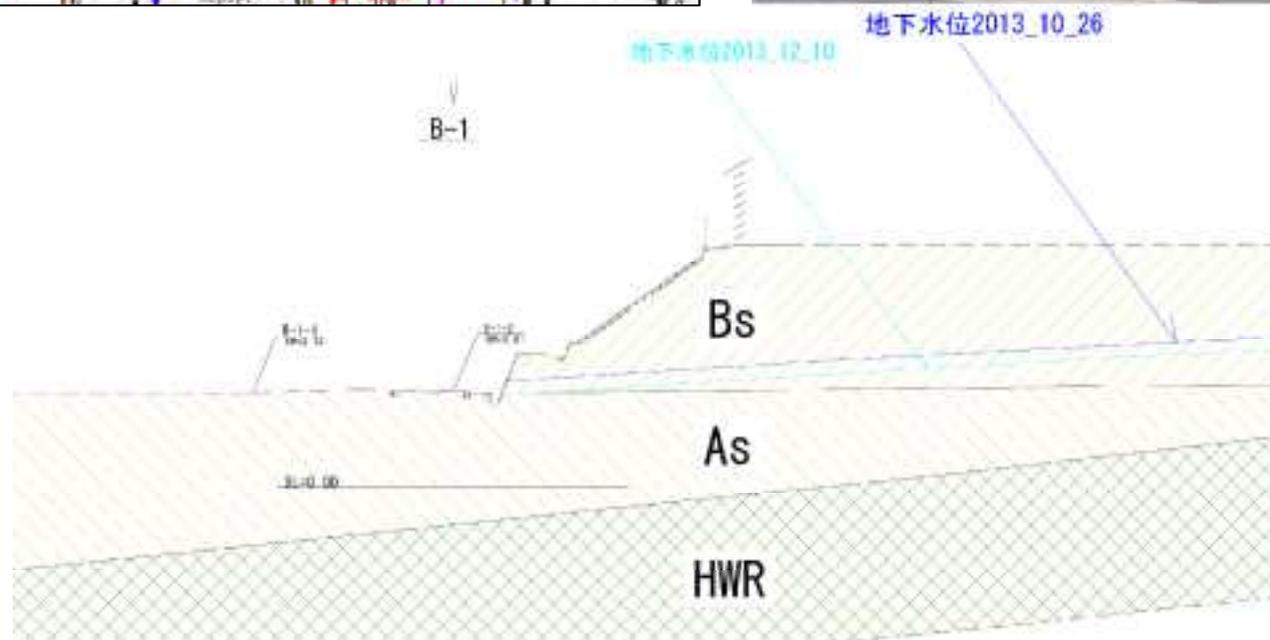
(安定性検討_検討断面B-1)

- B-1断面、B-3断面、C-1断面は常時水位、水位上昇時共に地震時には必要安全率を不足する結果が得られた。
- 現状においてはのり面構造物は老朽化しているものの、崩壊につながるような変状は見られない。これは、水位上昇時においても安全率は道路盛土などで採用される1.2を確保しており、地震動の影響を受けない状況下においては安定しているためと考えられる。

○対策工法の選定
 必要な安全性を満足する構造で両工法の比較検討を行った結果、経済性ではやや劣るものの、住宅地内での工事になることから、施工時の振動・騒音が比較的少なく、大型重機も必要なく、また斜面安定対策としての実績も多いことから、**グラウンドアンカー工**を最適工法として選定。
 B-1, C-1ブロックについても同様の理由により、グラウンドアンカー工を選定。
