## 改善箇所説明図

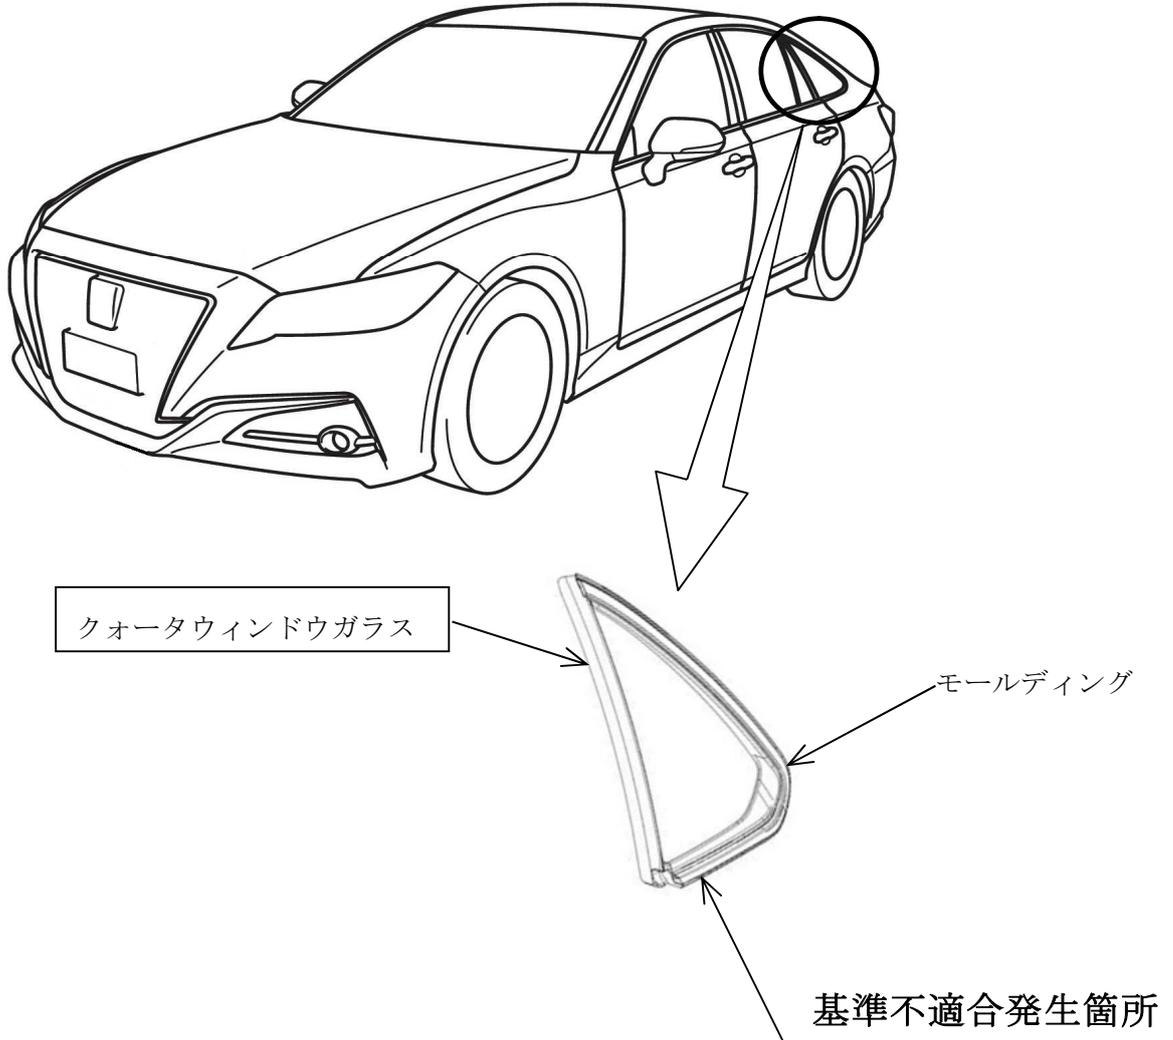
注：□ は交換部品を示す。

後席ドア後部に取付けているクォータウィンドウガラスのモールディングにおいて、成形条件が不適切なため、ガラスとの密着性が不十分なものがある。そのため、走行時の風圧等により接着が剥がれて異音が発生し、そのまま使用を続けると、最悪の場合、モールディングが脱落するおそれがある。

全車両、クォータウィンドウガラスを良品のモールディングを取付けたものに交換する。

識別：改善済車両には車台番号打刻のハイフンの上部に黄色ペイントを塗布する。
