改善箇所説明図

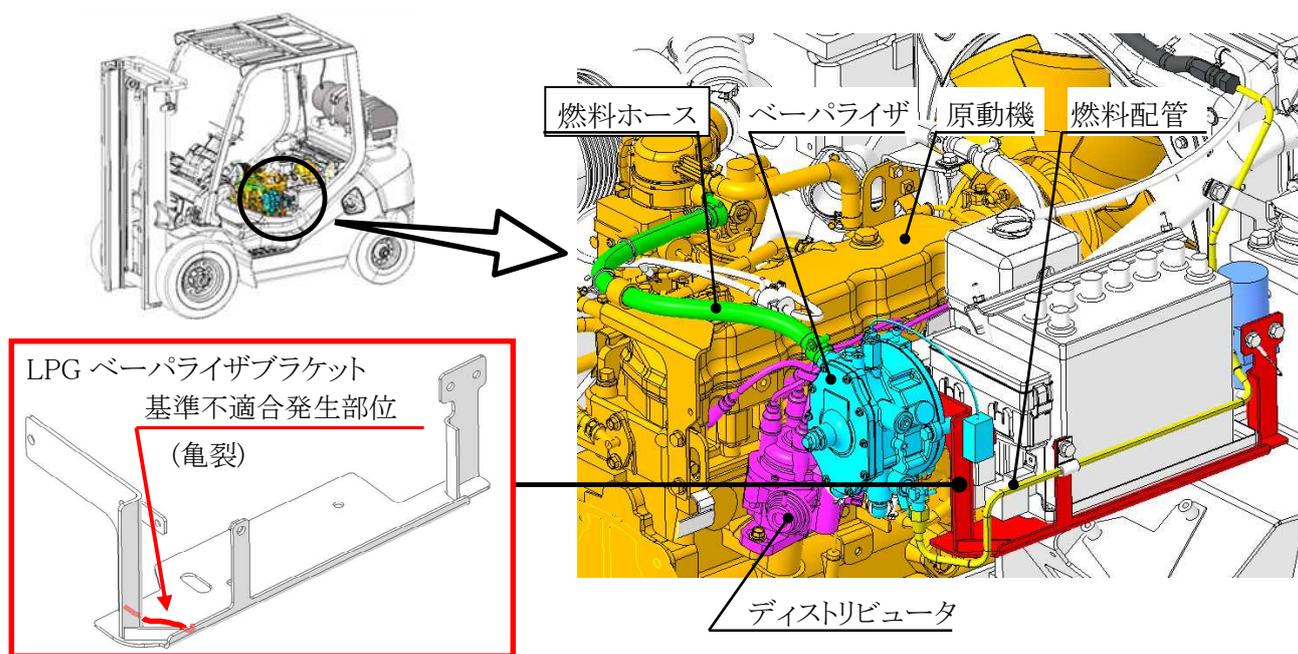
対策品	不具合部品
	<p>振れ止めプレート</p> <p>ブラケット</p>	
ベーパーライザ 板厚	4.5mm	3.2mm
ブラケット 亀裂部材の仕様	<p>板厚変更</p>	<p>亀裂部材</p>
振れ止め	有	無し

エンジン式フォークリフトのLPG仕様車において、LPGベーパーライザの取付ブラケットの強度が不足しているため、ローアイドル時に油圧負荷を掛けるような操作を繰り返し行くと、原動機の振動により、当該ブラケットに亀裂が生じるものがある。そのため、そのまま使用を続けると、当該ブラケットが折損し、LPGベーパーライザが固定できなくなり、燃料配管に負荷が掛かり、最悪の場合、燃料配管が折損し、LPGが漏れ、発火するおそれがある。

全車両、当該ブラケットを対策品に交換し、燃料ホースを新品に交換する。また、振れ止めを追加する。

識別：振れ止めの有無にて識別する。
