# 安全啓発リーフレット(令和元年度版)

## 平成30年の事故発生状況

## 事例1 墜落事故（足場から）・労働災害

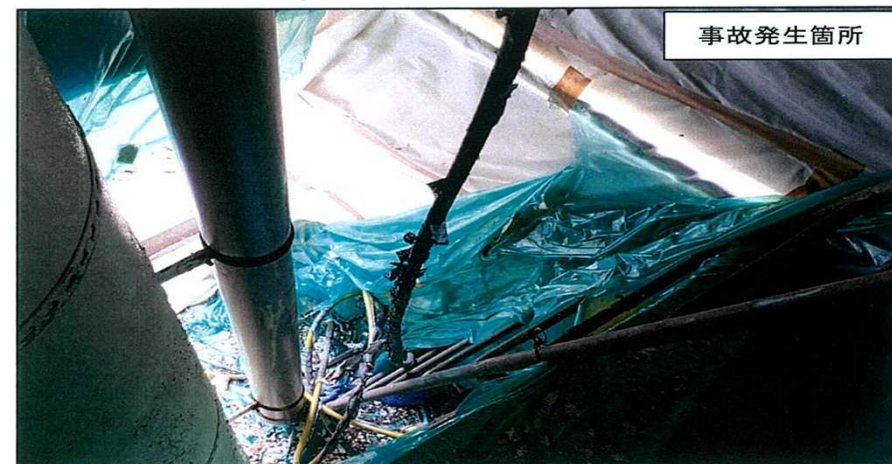
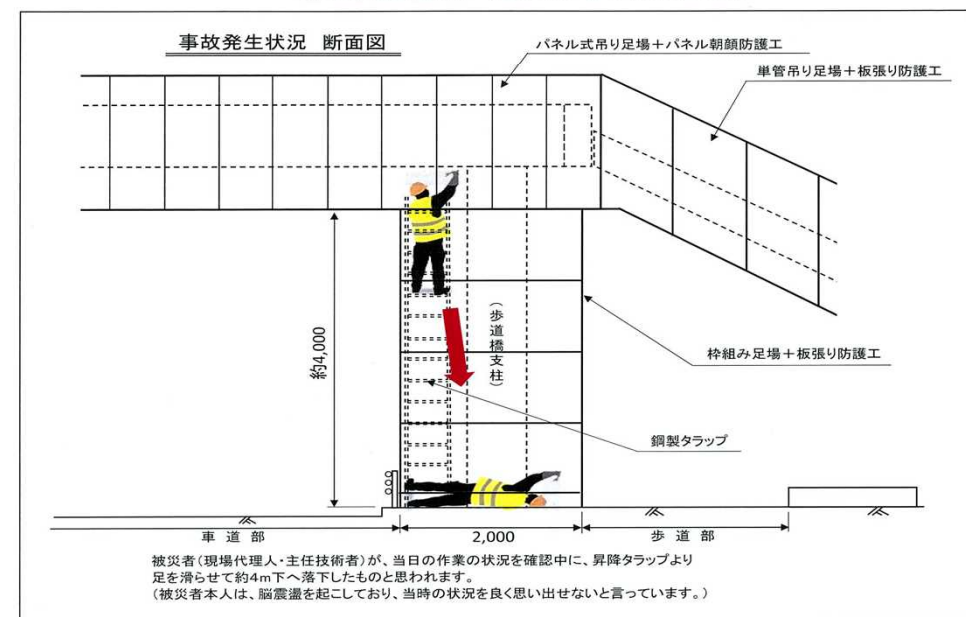
事故発生箇所（上方から下方を望む）

- 剥離剤の吹付作業中に、吹付機械の調子が悪くなり、機械を調整し作業を開始した。被災者は、作業の状況を確認しようと昇降用タラップを登っていた。
- 枠組足場内のタラップに剥離剤等が付着していたため、足を滑らせ約4m下に墜落し被災した。

- 高さが2m以上にも係わらず安全帯の未使用
- 安全帯の取付設備の不備（安全ブロック等の墜落防止装置）
- 作業前点検の未実施（昇降時における剥離剤の有無など）

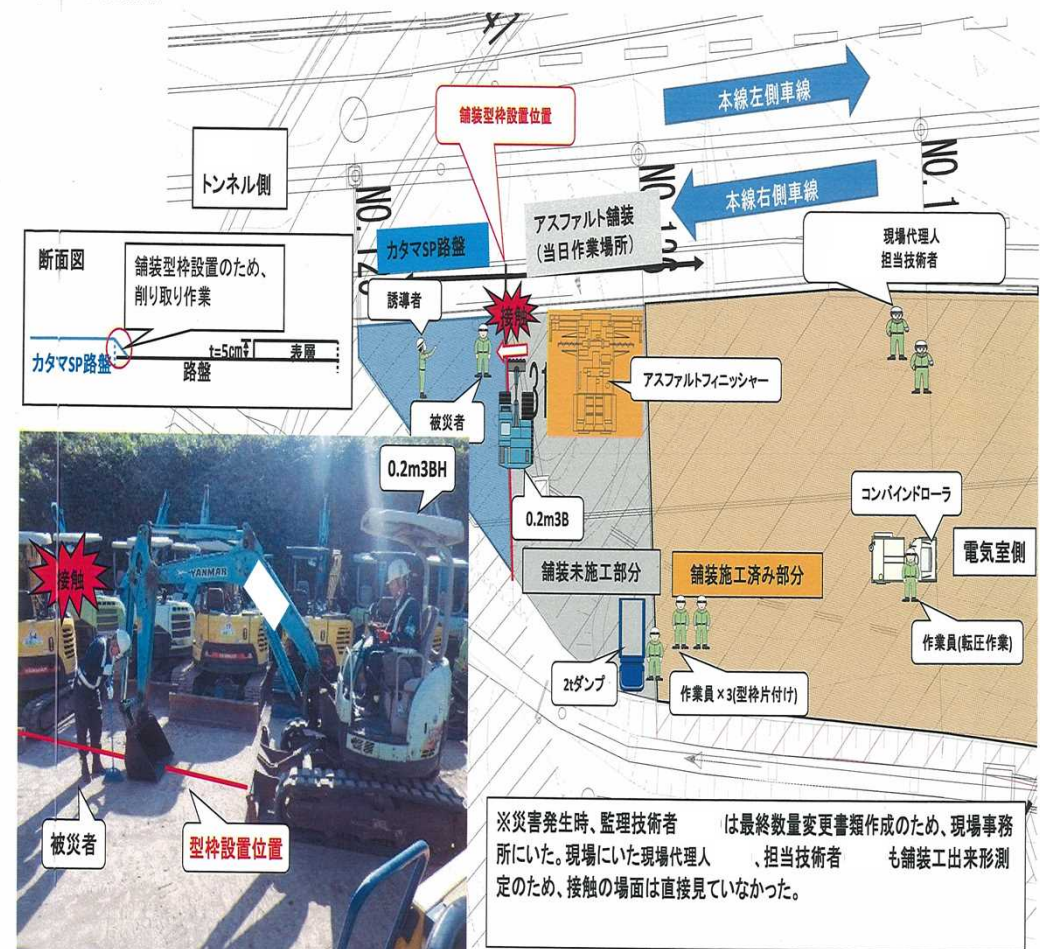
事故発生時の作業形態

- 表層施工中、0.2m<sup>3</sup>バックホウにて路盤材を整地していたところ、清掃作業しながらバックホウに近づいてきた被災者が作業範囲内に入り、バランスを崩し、被災者の左側頭部とバックホウのアームが接触し被災した
- 誘導者は、被災者が急に作業範囲に入ったため、対応することができなかった。

- BHの作業範囲内立入禁止が徹底されていなかったため
- 作業前のKY活動等において、作業員への指示・指導が不十分であったため
- 誘導員の配置位置が悪く、オペレータへの指示が遅れたため

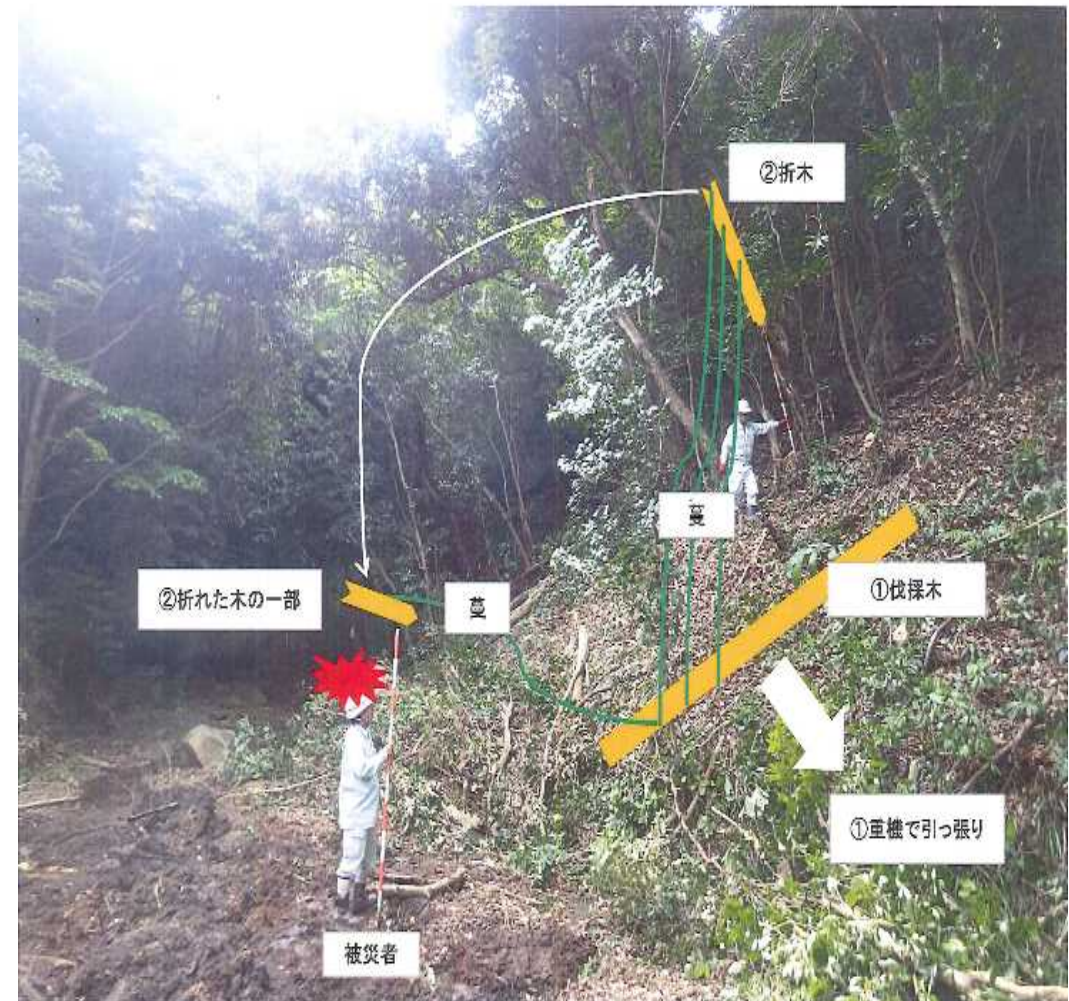
●現場の伐採作業中、蔓が絡まって完全に倒れきれていない伐木の処理の為バックホウで引き倒そうとしたところ、蔓に絡まり腐って脆くなっていた別の木が折れて肩付近に当たり被災した。

- KY活動及び作業手順書等において、作業員への指示・指導が不十分であったため
- 蔓の絡まりや木の腐食を十分確認をせずにバックホウで伐木を引っ張ったため
- 周囲の既設物と十分に離隔をとり合図・誘導を行うべきであるが怠ったため

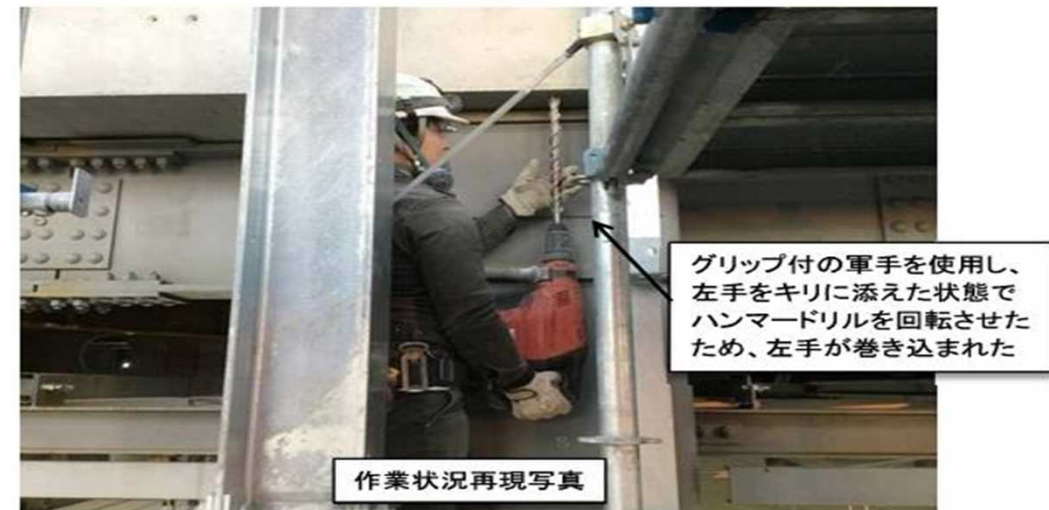
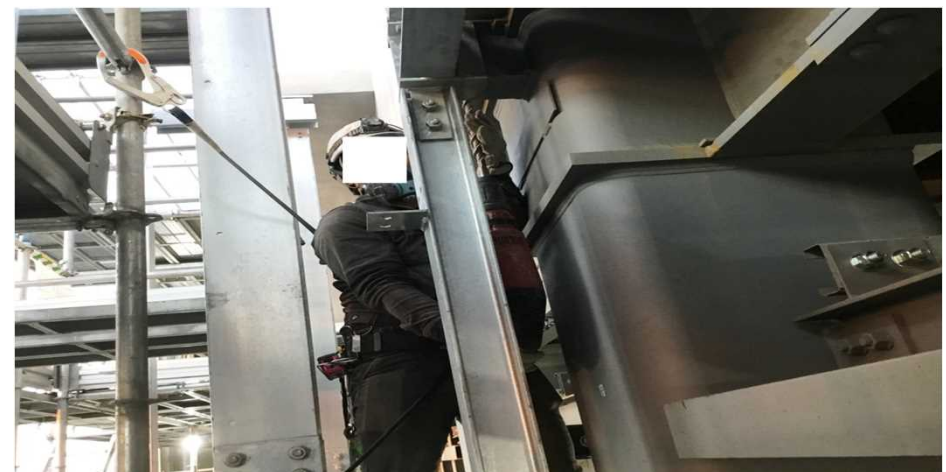
- 外部足場上において上向きケミカルアンカー打設のため、ハンマードリルを使用して削孔を行おうとしていた。
- 左手をキリに添えていた状態でハンマードリルのスイッチを入れキリを回転させたところ、着用していた軍手が巻き込まれ左手小指を被災した。

- KY活動及び作業手順書等において、作業員への指示・指導が不十分であったため
- 作業者が同様作業への慣れにより大丈夫と思っていたため
- 回転部に巻き込まれる可能性の高いグリップ付きの軍手を着用していたため

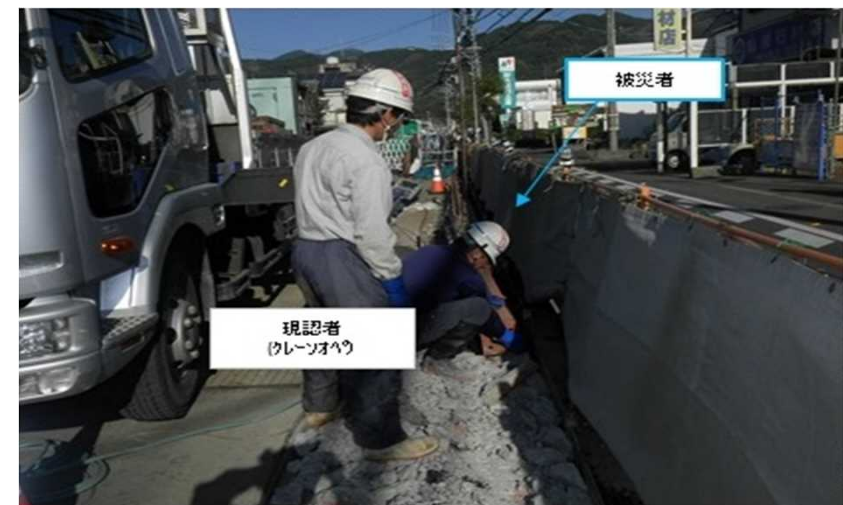
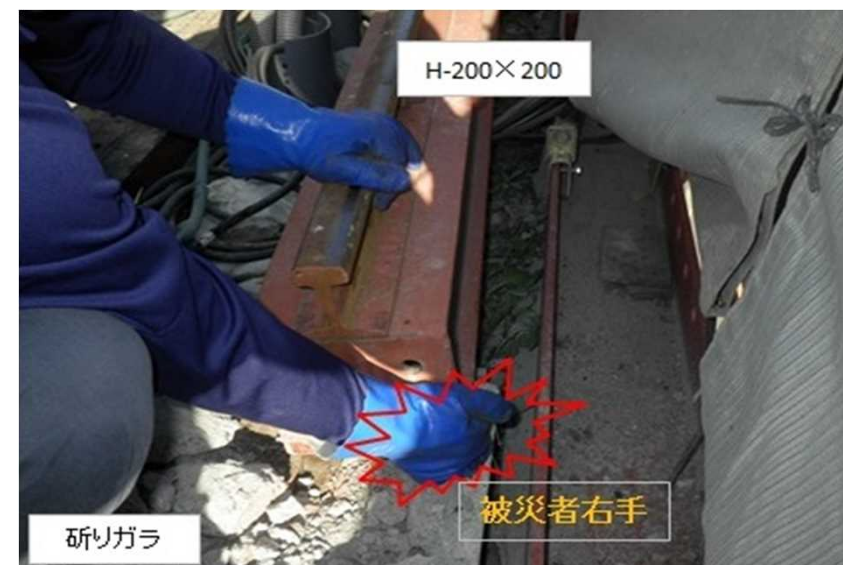
- 橋型クレーン走行レールの基礎撤去中に、ユニックによる吊り上げにて取り外そうとしたH鋼（H-200×200+22kg/mレール L=5.0m）が、地切りした時に荷振れし、外周フェンスに接触しそうになったのでとっさに手で押さえて戻したとき、事前に斫ったコンクリートガラとH鋼の間に右手の指を挟み被災した。

- KY活動及び作業手順書等において、作業員への指示・指導が不十分であったため
- 玉掛け位置を計測して決め、地切時に荷の安定状況を確認していないため
- 資機材等の整理整頓が不十分であったため

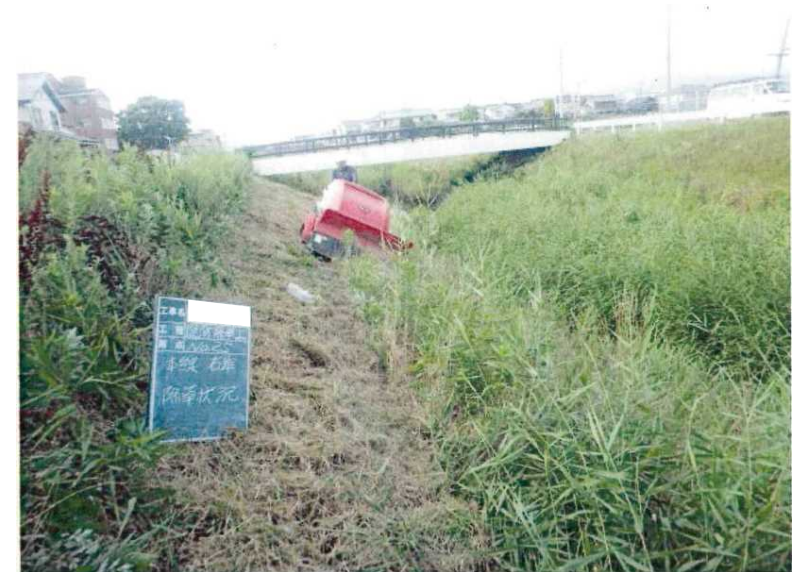
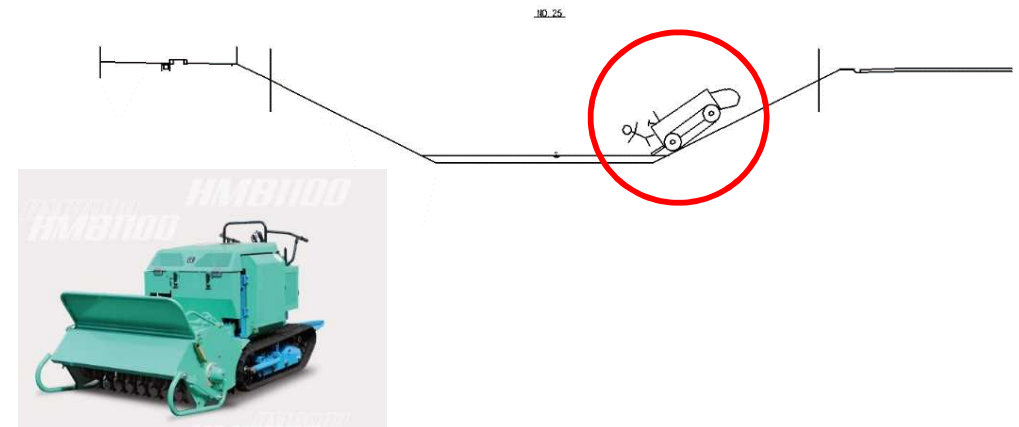
- 堤防法面の除草作業中、除草機械を転回させようとした時に、除草機械がバランスを崩して斜面を滑落し、作業員が下敷きになり溺れて被災した。

- 除草機械の操作に不慣れであったため
- 運転助手などの配置計画が不十分であったため

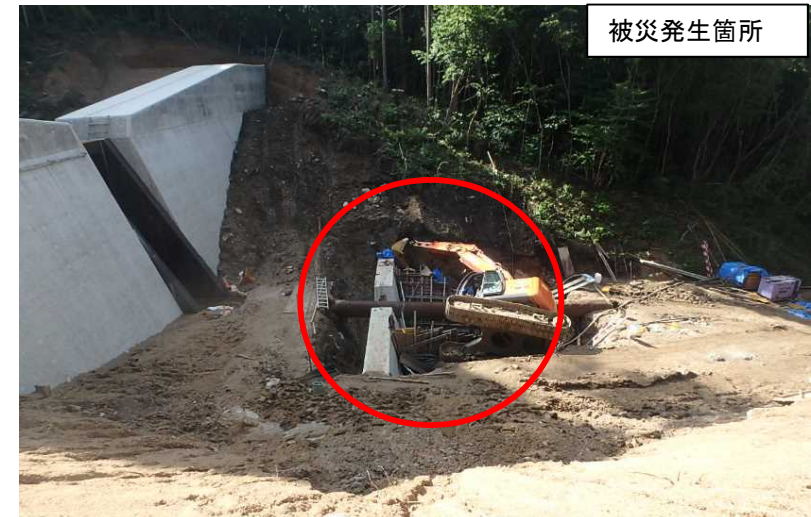
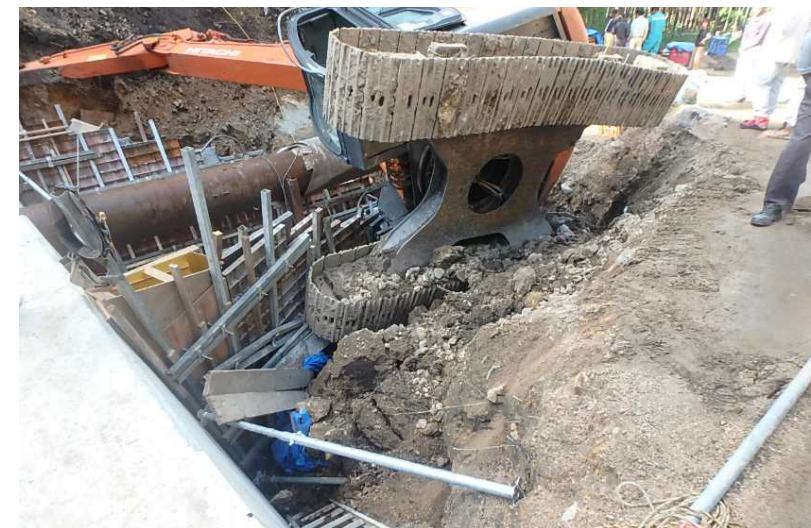
- バックホウでコンクリートホッパーを吊り上げコンクリート打設していたところ、バックホウ足下の路肩土砂が崩壊してバックホウが転倒し、コンクリートホッパーと擁壁に作業員が挟まれ被災した。
- 作業計画書では、コンクリート打設はクレーンを使用する計画であった。

- 敷鉄板などの重機転倒防止処置が不十分であったため
- 作業計画書と異なる作業内容のため、作業手順の周知や重機設置位置計画などが不十分であったため
