改善箇所説明図

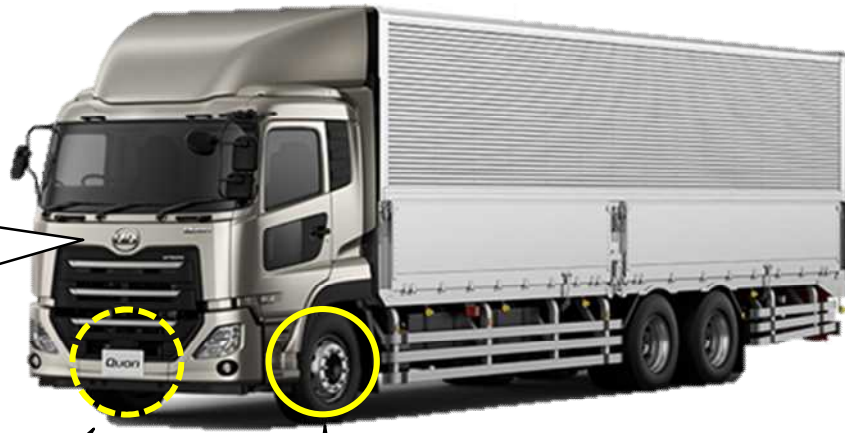
識別: フロントリッドを開けて
パネルに向かって左のボス
部に黄色ペイント塗布

識別 : フロントリッドを開けパネルに向かって左のボス部に黄色ペイントを塗布する。

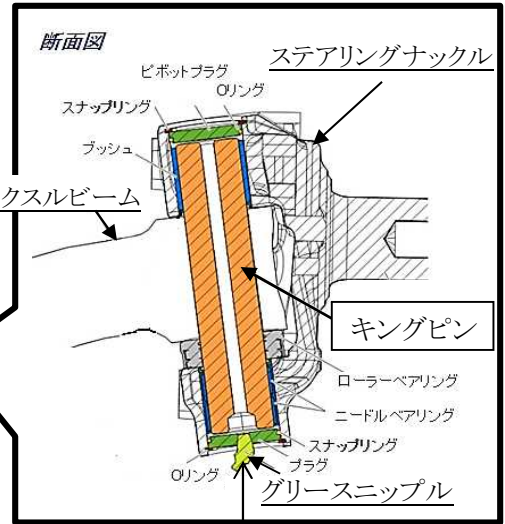
基準不適合発生箇所

大型トラックのかじ取り装置において、アクスルビームとキングピンの嵌め合い寸法が不適切なため、過度な使用を繰り返すと、キングピンの保持力が低下しキングピンが降下するものがある。そのため、キングピンがステアリングナックル上部から分離してホイールアライメントが狂い、タイヤの偏摩耗及びハンドル操作に違和感が発生し、最悪の場合、直進安定性が損なわれるおそれがある。

全車両、キングピンを対策品に交換する。なお、アクスルビーム及びステアリングナックル等に損傷がある場合は、新品に交換する。
