改善箇所説明図

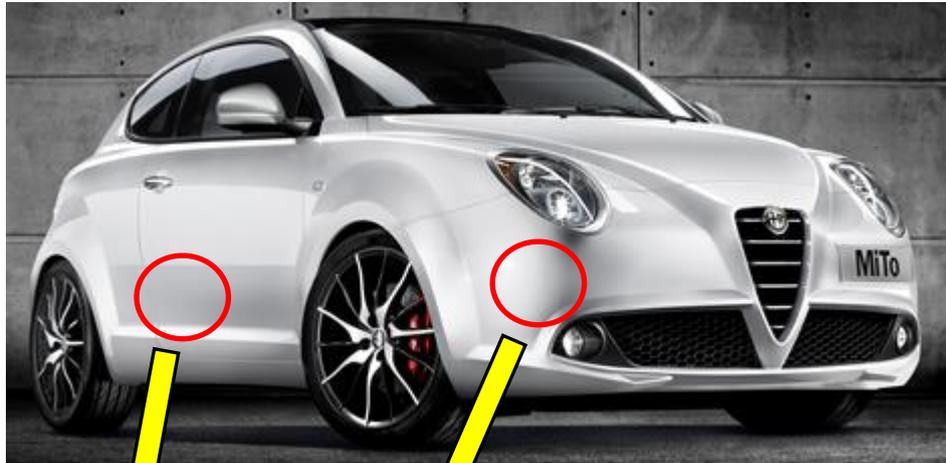
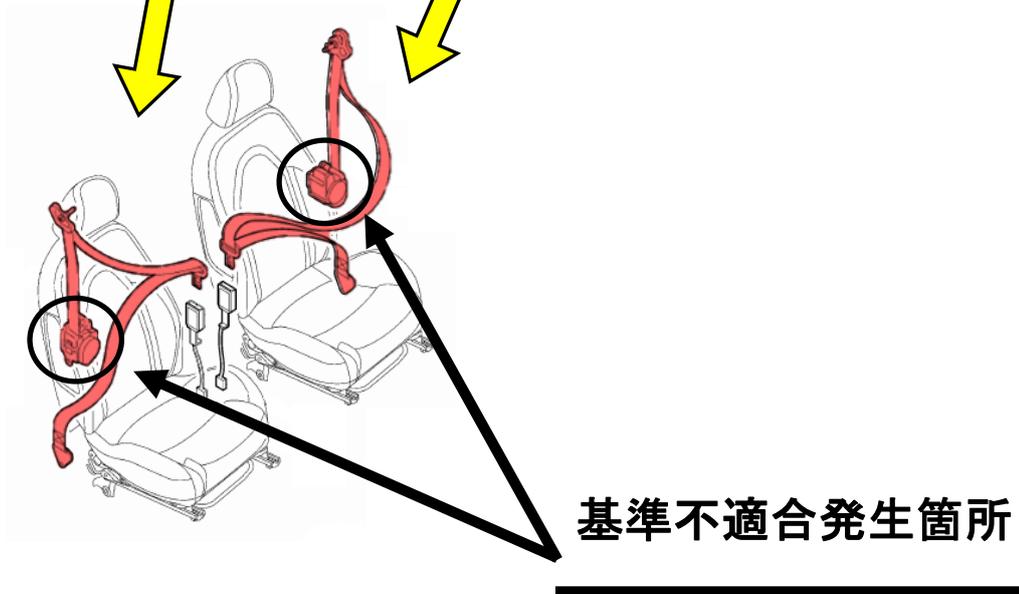
○：交換部品を示す

フロントシートベルトにおいて、シートベルトプリテンショナーの製造が不適切なため、ガス発生装置が正しく組み付けられていないものがある。そのため、衝突時にプリテンショナーが作動した際、ガス発生装置の容器が内張りを破って車室内に飛び出し、最悪の場合、乗員が負傷するおそれがある。

全車両、運転者席及び助手席のシートベルトを良品と交換する。
なお、外 2577 未実施車両においては、運転者席側のみ交換する。

識別：助手席側ドアストライカー下部固定ボルト頭部に黄色いペイントを塗布する。
