事業用自動車事故調査報告書

大型乗合バスの衝突事故（兵庫県神戸市）

令和元年7月26日

調査番号 : 1763204

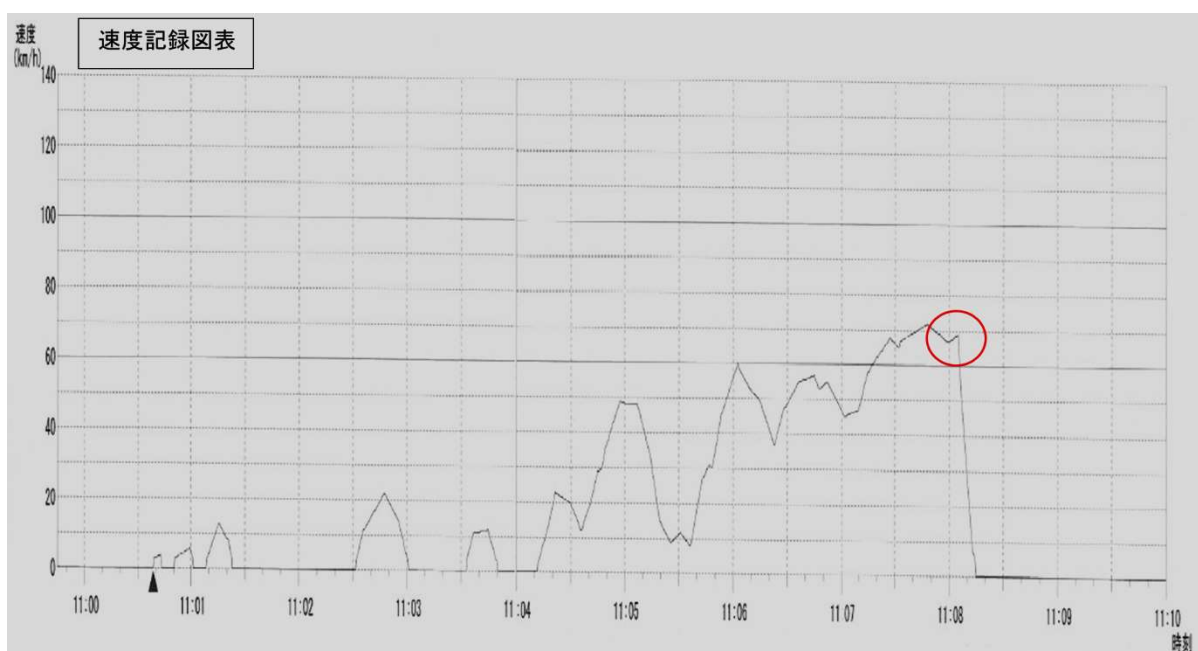
図2 事故当日の運行記録計の記録（○は事故発生付近）

- ・運行記録計の6分間記録図表によると、11時00分頃に走行を開始しており、50km/h以下の速度で加減速や停止を繰り返しながら約6分間走行し、11時06分頃、約60km/hに加速して約1分間約40～60km/hで走行している。その後、11時07分頃、45km/hから約70km/hに加速しながら約50秒間走行したところで約68km/hから急激に速度の波形が下降し、その後停止している（図2参照）。

2.1.2に記述したように、運行記録計の記録状況から、当該車両は速度約68km/hから速度の波形が急激に下降していることから、この時点で当該運転者が相手車両と接触したものと考えられる。

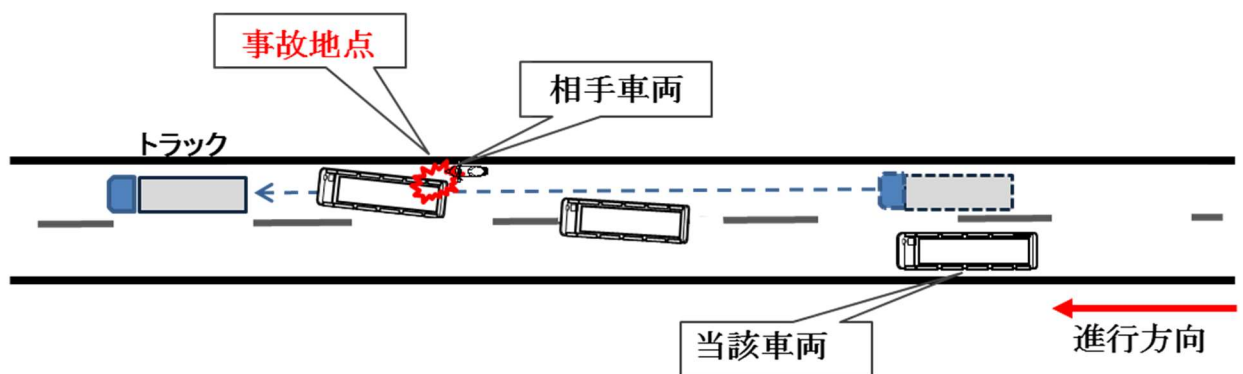
参考図2 事故地点見取図

平成 29 年 11 月 17 日 11 時 8 分頃、神戸市中央区の主要地方道生田川箕谷線下り阪神高速 32 号新神戸トンネル（以下「当該トンネル」という。）内の 1.9 キロポスト付近において、乗合バス（以下「当該車両」という。）が乗客 3 名を乗せて片側 2 車線の第 1 通行帯を走行中に第 2 通行帯へ進路変更した際、後方より第 2 通行帯を走行してきたオートバイ（以下「相手車両」という。）と当該車両の右後部側面が接触し、相手車両が転倒した。

- ・事故地点は、主要地方道神戸市道生田川箕谷線（通称名：阪神高速 32 号新神戸トンネル（トンネル全長約 8 km））下りでトンネル入口から約 1.9km の地点であり、片側 2 車線の平坦で緩やかな左カーブ（曲率半径 5,050m）の上り勾配（約 2.7%）の道路である。
- ・トンネル内は、第 1 通行帯及び第 2 通行帯（幅員 3.25m）の左右外側に路側帯（幅 0.75m）が設置されている。

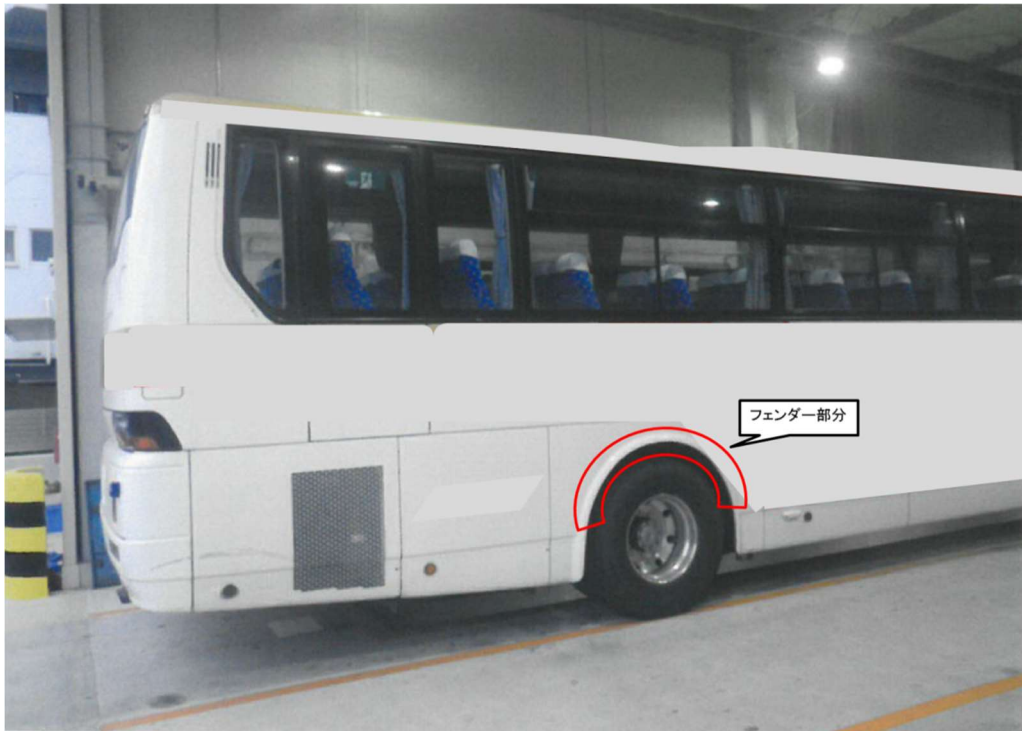
写真 1-2 当該車両

- ・当該車両の初度登録年は、自動車検査証によると平成19年であり、事故当時の総走行距離は917,015 kmであった。
- ・当該車両は、相手車両との接触のため、右後部側面の下部が擦過した（写真1-2～1-4参照）。
- ・当該車両には、ドライブレコーダーが装着されていた。

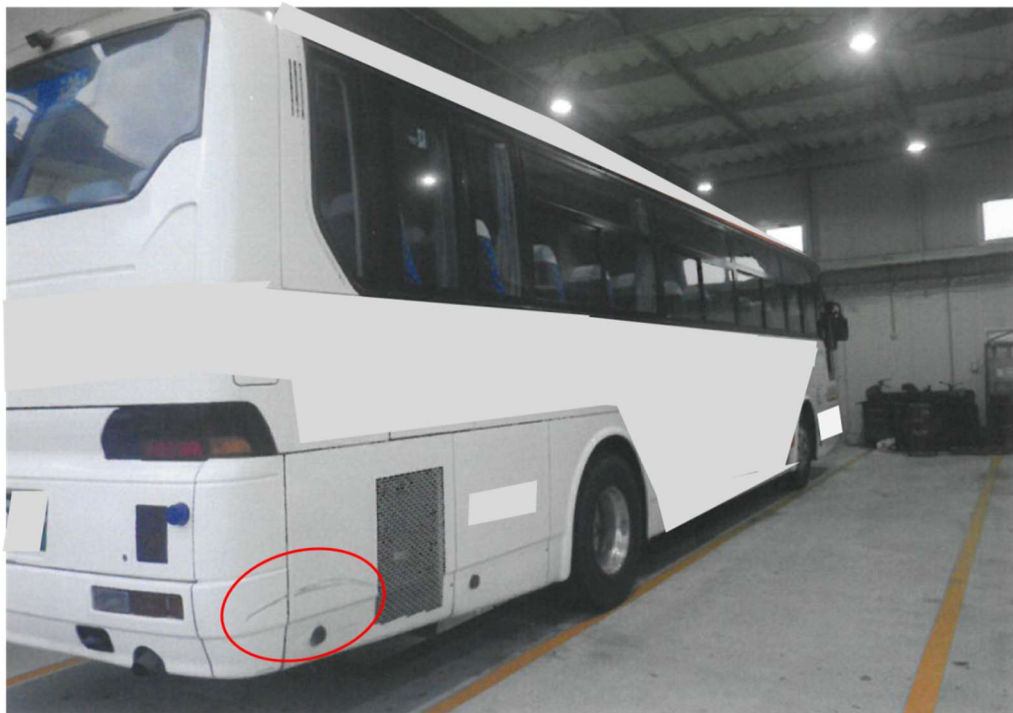
写真 1-3 当該車両 (○は相手車両と接触した痕跡)

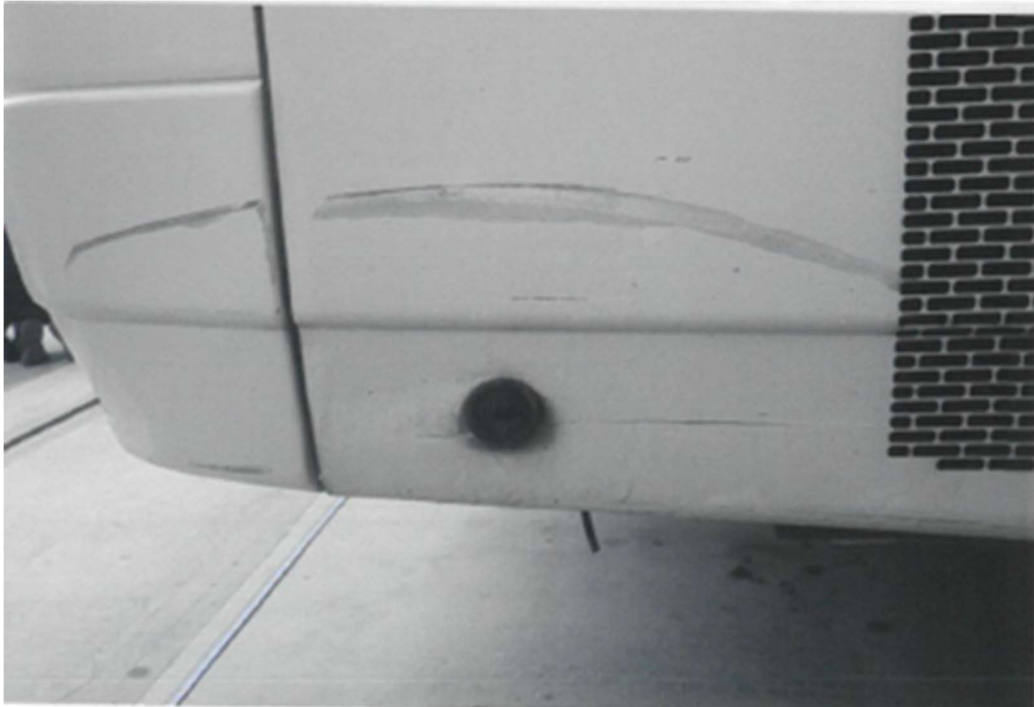
写真1-4 当該車両 (接触部分拡大)

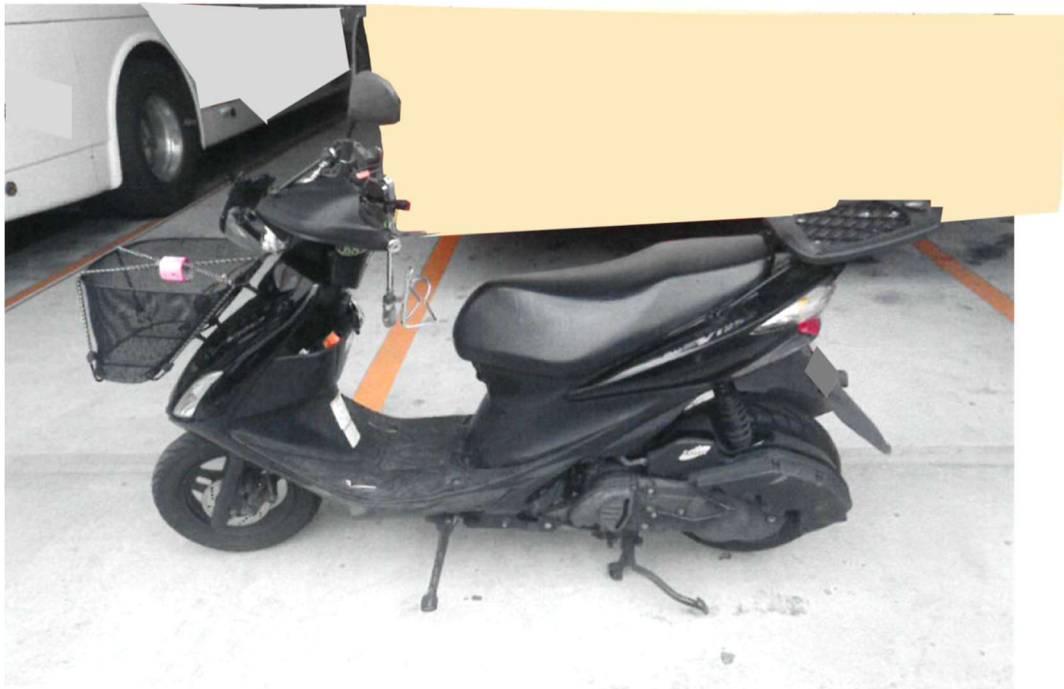
写真 2 - 3 相手車両

- ・相手車両は、総排気量 0.124 リットルのスクーター型オートバイである（写真 2-3 参照）。
